## Dacia Logan Logan 0.9 TCe Arctic 66 kW

| <b>Alvázszám:</b> | <b>UU1L5220361479393</b> | <b>Gyártási év:</b> | <b>2018. 09.</b> |

# ÁLLAPOTFELMÉRÉS ÖSSZEFOGLALÁSA

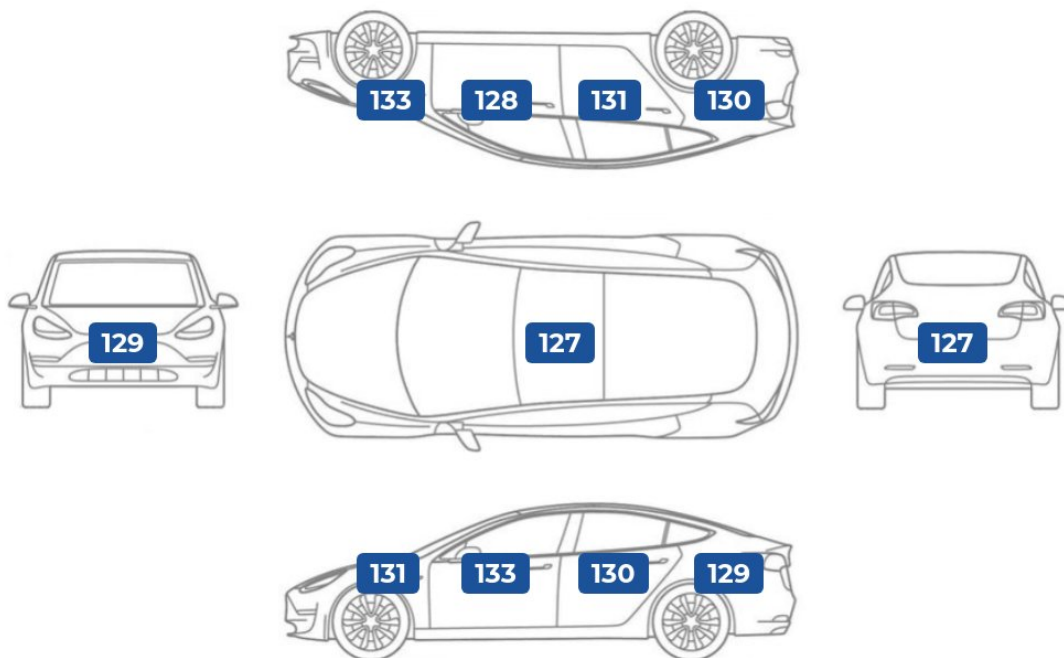
### Karosszéria festékvastagság (mikrométerben)

**Szakvélemény:** A festékvastagság mérés során a típusnak megfelelő gyári értékeket mértem. A műanyag karosszéria elemeken repedés, javítás nyomai nem láthatók. Nem található fóliázás az autón. Körbe gyári értékeket találtam. A mérési eredmények értelmezéséhez fontos tudni, hogy 150 mikronig a festékvastagság általában eredeti fényezésre utal, de bizonyos típusoknál a magasabb, de egységes értékek is ebbe a kategóriába tartoznak.

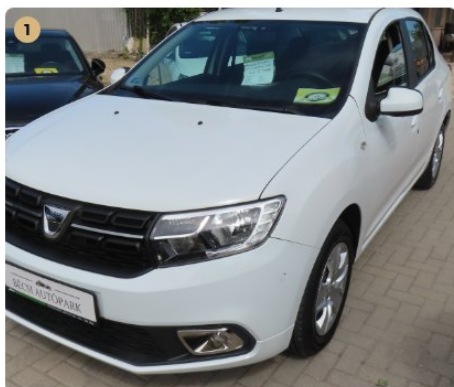
- ✓ **Külső karosszéria elemek**  
A karosszéria elemek közötti hézagok megfelelőek.

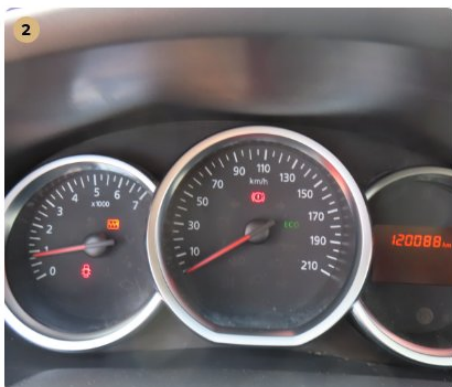
- ✓ **Hibakód kiolvasása**  
Az autó beindítását követően kontrolllámpa a műszerfalán nem világít.

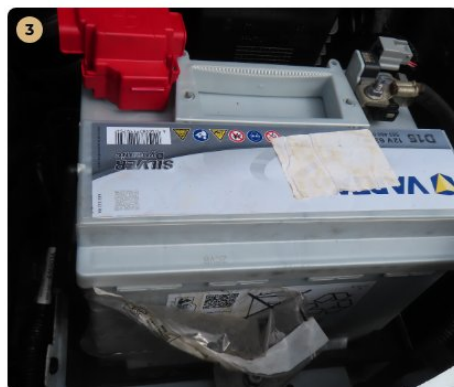
- ✓ **Elektromos berendezések**  
Akkumulátor nem gyári, már cserélt.

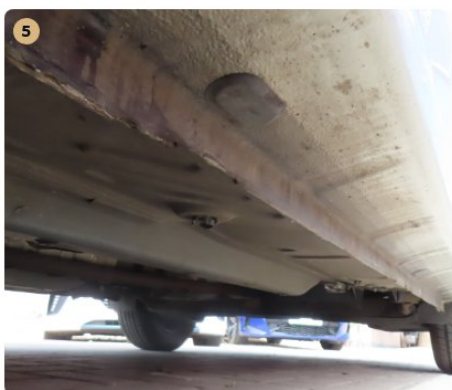
- ✓ **Utascella és gyűrődő zónák**  
A küszöbökön javításra utaló nyomok nem észlelhetők.

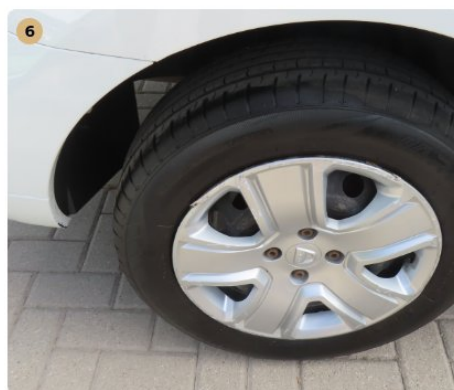
- ✓ **Gumiabroncsok**  
A gumiabroncsok odalfala nem repedezett.

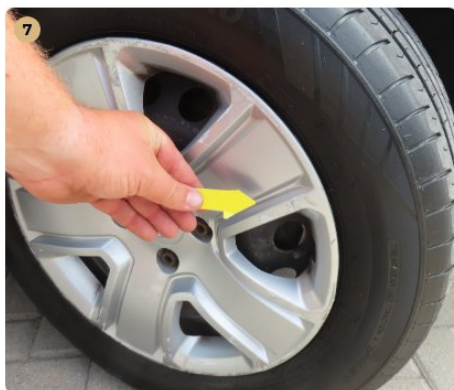
| <b>Felnik:</b> | Lásd megjegyzések. Disztárcsa gyári. Disztárcsa karcos. |

- ! **Felnik**  
Disztárcsa karcos.

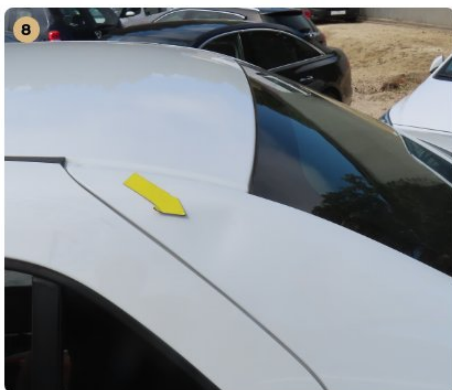
- ! **Külső karosszéria elemek**  
Bal oldali C oszlopon nagyobb horpadás látható.

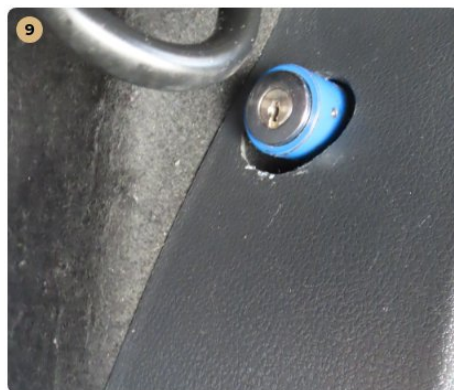
- ✓ **Extra tartozékok és felszereltségek**  
Az autóban váltózár található.
