## Ford Kuga Kuga 1.5 EcoBlue ST-Line (Automata) 88 kW

| <b>Évjárat</b><br>2020. 09. | <b>Teljesítmény</b><br>88 kW (120LE) | <b>Kilométeróra állás</b><br>97 200 km | <b>Üzemanyag</b><br>Dízel | <b>Sebességváltó</b><br>Tiptronic |

# 360 PONTOS ÁTVIZSGÁLÁS EREDMÉNYE

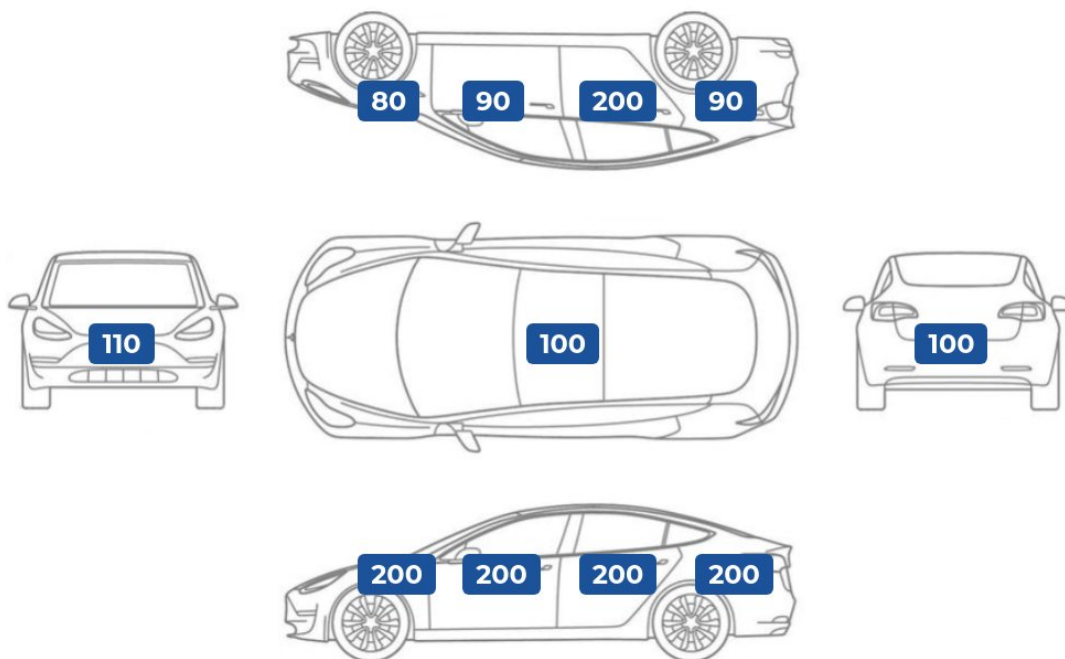
### Karosszéria festékvastagság (mikrométerben)

**Szakvélemény:** A festékvastagság mérés során az elemek jelentős részénél gyári értékeket, de néhány elem esetén azoknál magasabb értékeket mértem. A festékvastagság alapján a sérült elemek javítását vélhetően gittelés nélkül végezték. A fényezett karosszéria elem felülete szép egyenletes, nem látható rajta festék megfolyás. A műanyag karosszéria elemeken repedés, javítás nyomai nem láthatók. Nem található fóliázás az autón. Találtam rajta fényezett elemet. A mérési eredmények értelmezéséhez fontos tudni, hogy 150 mikronig a festékvastagság általában eredeti fényezésre utal, de bizonyos típusoknál a magasabb, de egységes értékek is ebbe a kategóriába tartoznak.

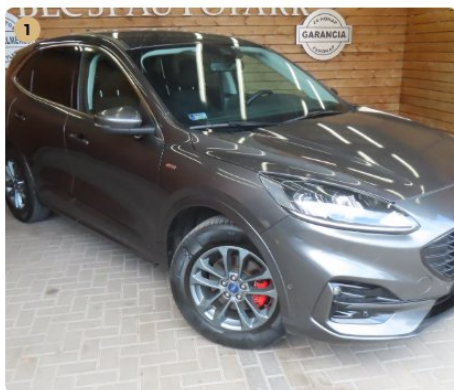
**✓ Külső karosszéria elemek**  
A karosszéria elemek közötti hézagok megfelelőek.

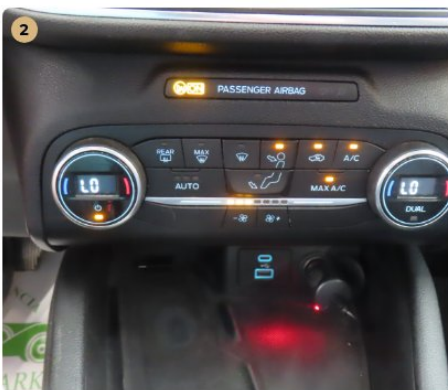
**✓ Elektromos berendezések**  
Műszerfalfények megfelelően működnek.

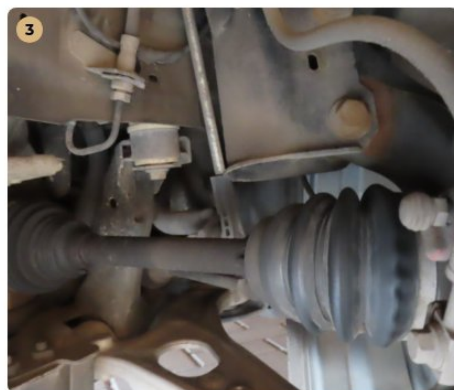
**✓ Futómű**  
A gumiharangokon szakadás, repedés nem látható.

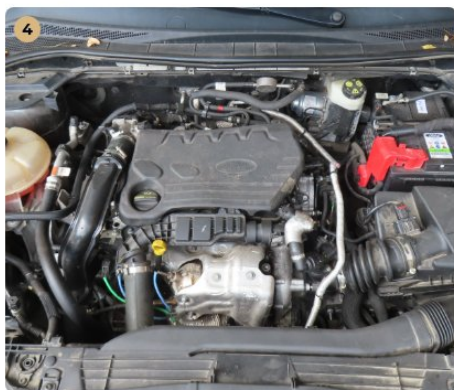
**✓ Motor**  
A hűtőfolyadék szintje megfelelő.

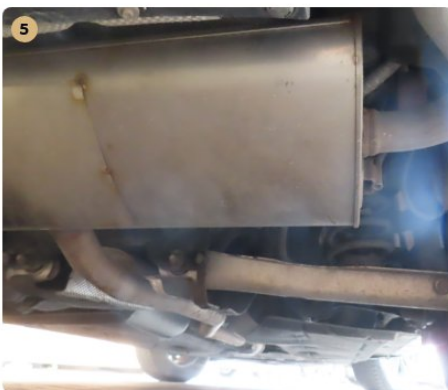
**✓ Motor**  
A kipufogórendszer és a dobok állapota megfelelő.

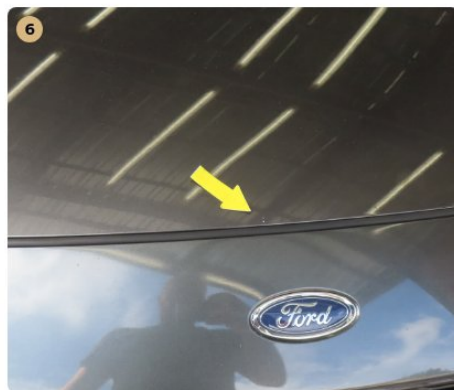
| <b>Külső karosszéria elemek:</b> | Lásd megjegyzések. A festékmérés során eltérő értékeket találtam. Az autó használatából eredő apró kavicsfelverődések, hajszál karcok láthatóak. Karosszéria elem védő fólia az autón nem található. A látható karcok polírozással korrigálhatóak. |

**! Külső karosszéria elemek**  
Az autó használatából eredő apró kavicsfelverődések, hajszál karcok láthatóak.

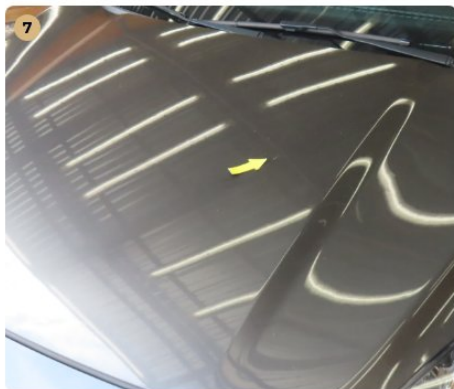
**! Külső karosszéria elemek**  
Motorháztetőn horpadás látható.

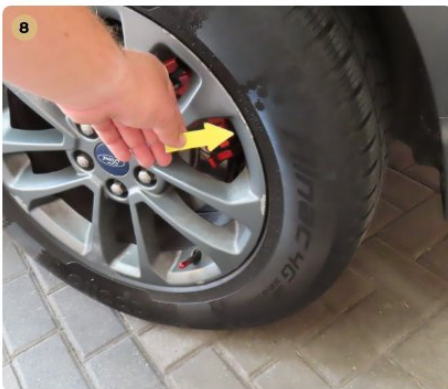
| <b>Felnik:</b> | Lásd megjegyzések. Könnyűfém felni gyári. Bal hátsó felni lakk hibás. |

**! Felnik**  
Bal hátsó felni lakk hibás.

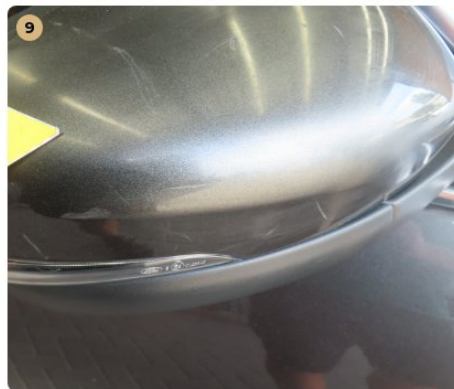
**! Külső karosszéria elemek**  
Jobb oldali visszapillantó tükör burkolat fényesült.
