## Mercedes-Benz A 35 AMG EGYÉB 225 kW

| <b>Évjárat</b><br>2025. 05. | <b>Teljesítmény</b><br>225 kW (306LE) | <b>Kilométeróra állás</b><br>673 km | <b>Üzemanyag</b><br>Benzin | <b>Sebességváltó</b><br>Automata |

# ÁLLAPOTFELMÉRÉS ÖSSZEFOGLALÁSA

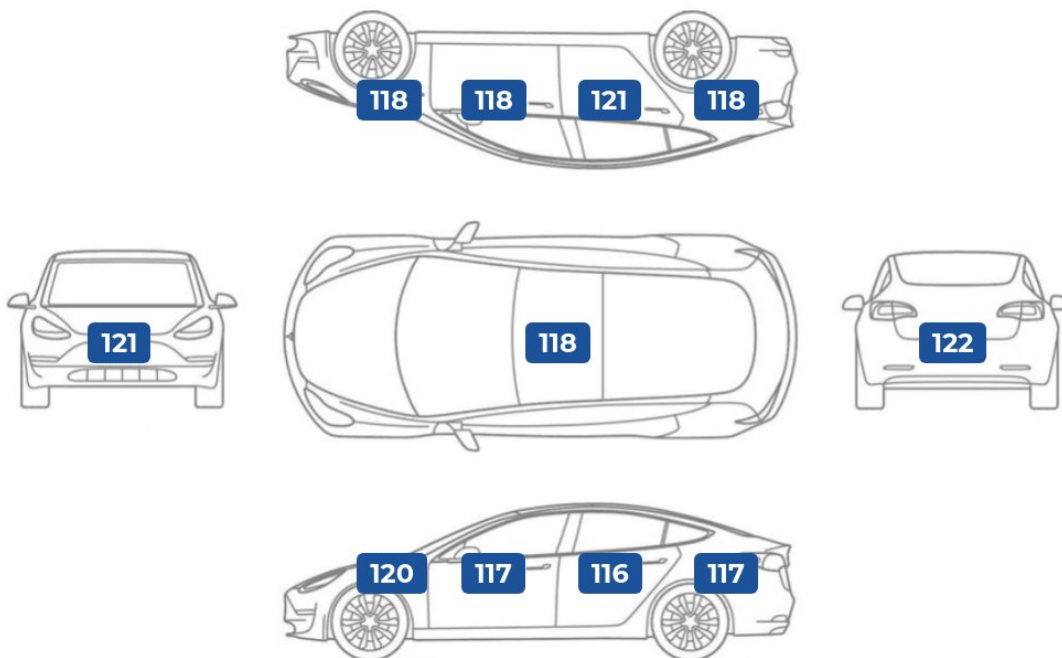
### Karosszéria festékvastagság (mikrométerben)

**Szakvélemény:** A festékvastagság mérés során a típusnak megfelelő gyári értékeket mértem. A műanyag karosszéria elemeken repedés, javítás nyomai nem láthatók. Nem található fóliázás az autón. A jármű karosszériája újszerű. A mérési eredmények értelmezéséhez fontos tudni, hogy 150 mikronig a festékvastagság általában eredeti fényezésre utal, de bizonyos típusoknál a magasabb, de egységes értékek is ebbe a kategóriába tartoznak.

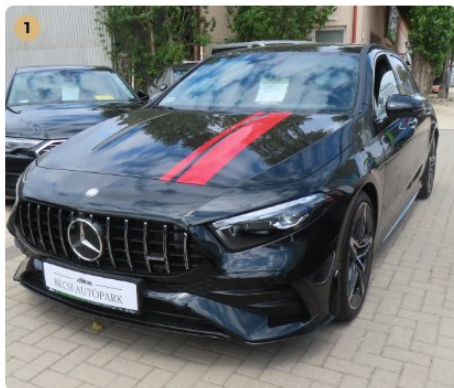
- ✓ **Külső karosszéria elemek**  
A karosszéria elemek közötti hézagok megfelelőek.

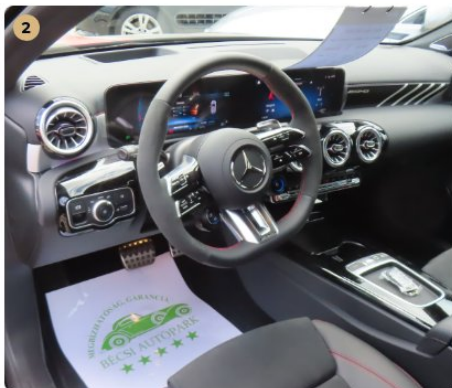
- ✓ **Kárpitozás és belső burkolatok**  
Műszerfal újszerű állapotú.

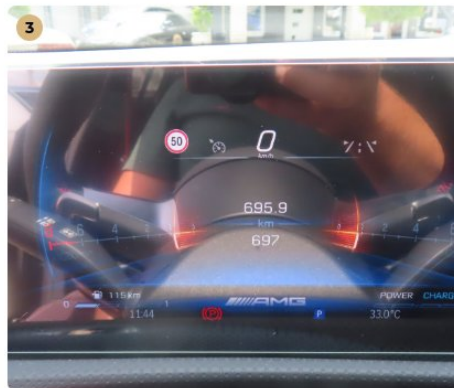
- ✓ **Elektromos berendezések**  
Műszerfalfények megfelelően működnek.

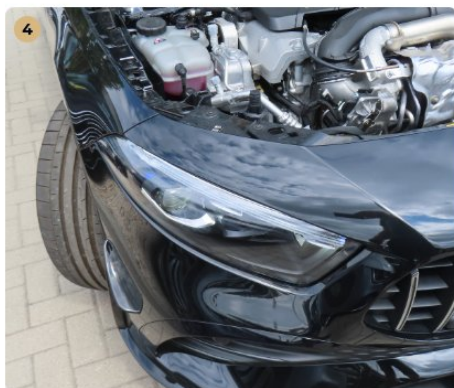
- ✓ **Világítás**  
Az első fényszórók nincsenek bemattulva.

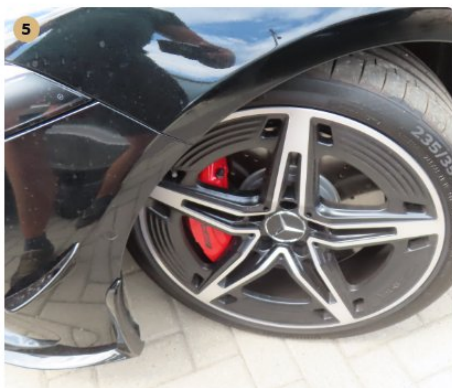
- ✓ **Felnik**  
Könnyűfém felni gyári.

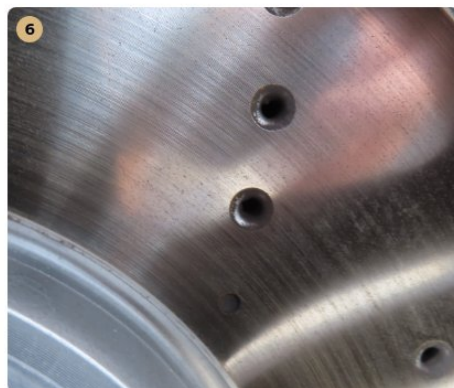
- ✓ **Fékkrendszer**  
A féktárcsa új.

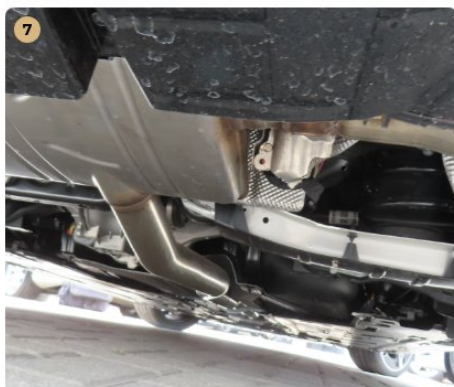
- ✓ **Motor**  
A kipufogórendszer és a dobok állapota megfelelő.
