## ÁLLAPOTFELMÉRÉS ÖSSZEFOGLALÁSA

### Volkswagen Beetle Beetle 2.0 TSI DSG Sport 147 kW

**Évjárat**  
2013. 01.

**Kilométeróra állás**  
242 074 km

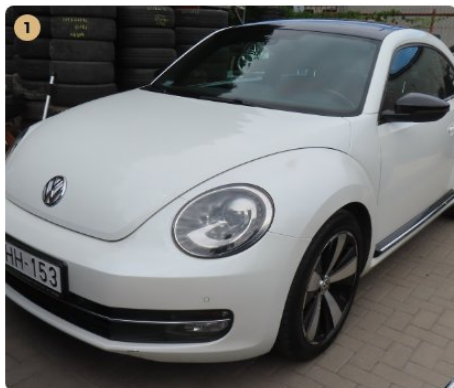
- ✓ **Külső karosszéria elemek**  
A karosszéria elemek közötti hézagok megfelelőek.

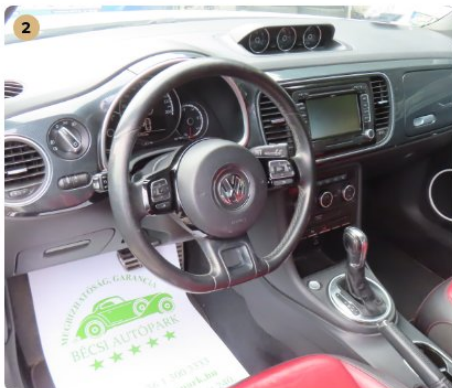
- ✓ **Kárpitozás és belső burkolatok**  
Műszerfal normál állapotú.

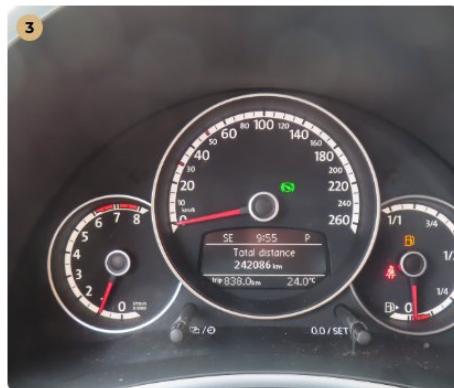
- ✓ **Hibakód kiolvasása**  
Az autó beindítását követően kontrolllámpa a műszerfalon nem világít.

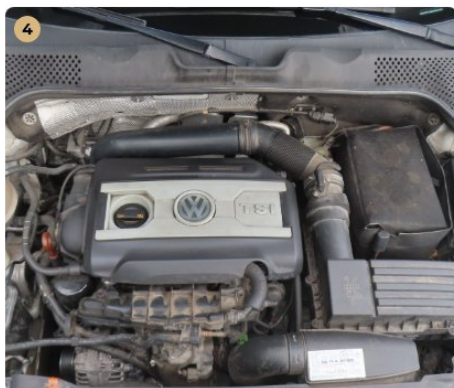
- ✓ **Motor**  
Motortérben olajfolyás nem látható.

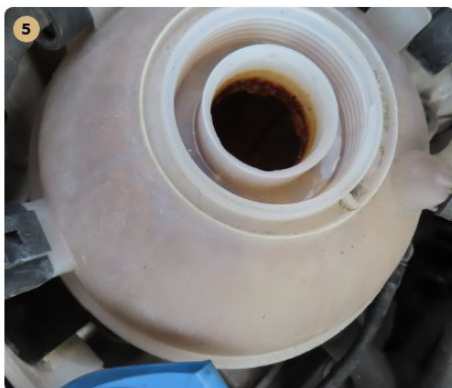
| <b>Motor:</b> | Lásd megjegyzések. hűtőfolyadék színe ,nem megfelelő, szennyezett. Motorolaj cseréje ajánlott. A kipufogó füstnek rendellenes színe, szaga nincs. A kipufogórendszer és a dobok állapota megfelelő. |

- ! **Motor**  
Hűtőfolyadék színe nem megfelelő.

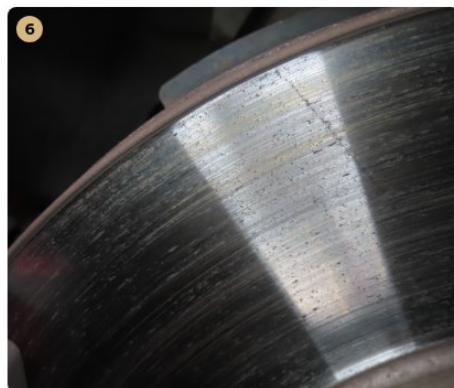
| <b>Fékkrendszer:</b> | Lásd megjegyzések. A féktárcsán kezdődő vállasodás található. A fékfolyadék színe nem megfelelő. |

- ! **Féktrendszer**  
A féktárcsán kezdődő vállasodás található.

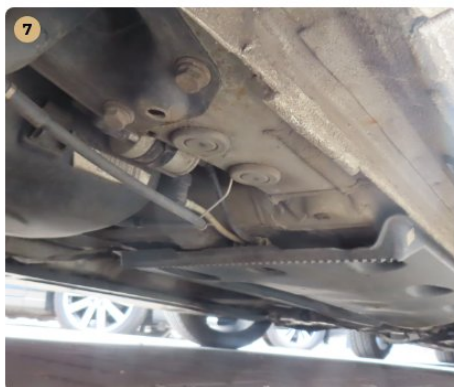
- ✓ **Utascella és gyűrődő zónák**  
A küszöbökön javításra utaló nyomok nem észlelhetők.

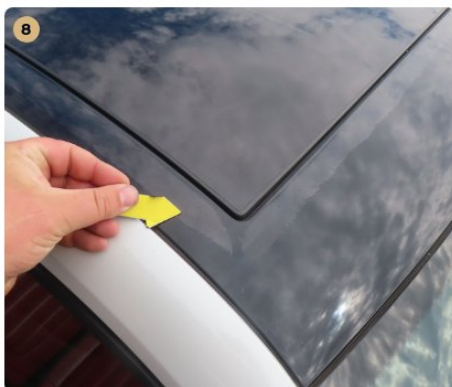
- ! **Külső karosszéria elemek**  
Panoráma tető melletti részen kopás, hiba figyelhető meg.

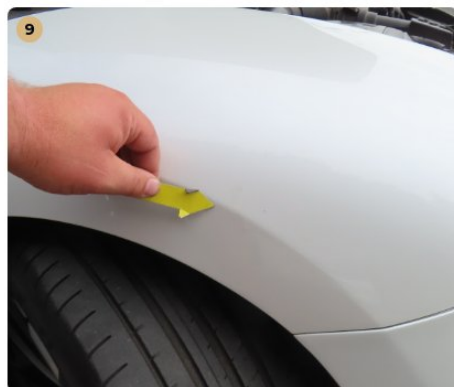
- ! **Külső karosszéria elemek**  
Az autó használatából eredő apró kavicsfelverődések, hajsza karcok láthatóak.

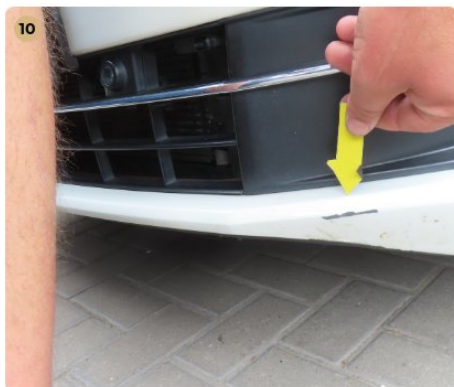
- ! **Külső karosszéria elemek**  
Az autó használatából eredő apró kavicsfelverődések, hajsza karcok láthatóak.

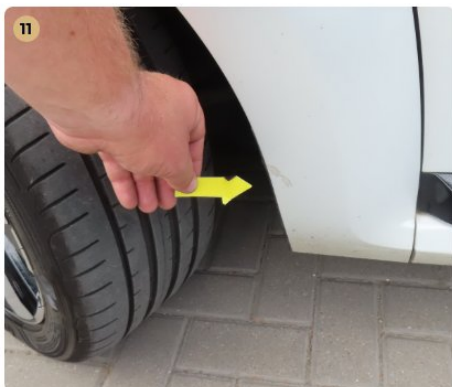
- ! **Külső karosszéria elemek**  
Az autó használatából eredő apró kavicsfelverődések, hajsza karcok láthatóak.

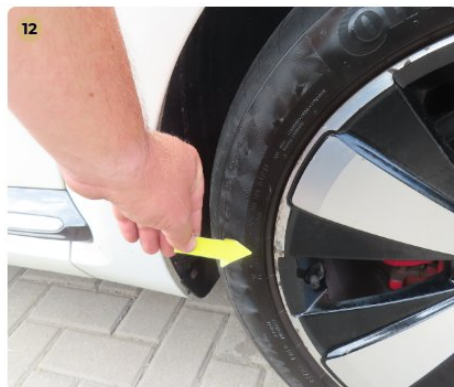
| <b>Felnik:</b> | Lásd megjegyzések. Könnyűfém felni gyári. Könnyűfém felnin patkázás nyomai láthatóak. |

- ! **Felnik**  
Könnyűfém felnin patkázás nyomai láthatóak.

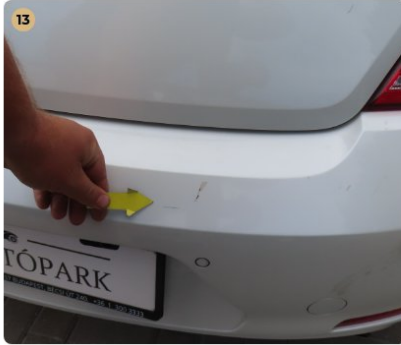
**! Külső karosszéria elemek**  
Az autó használatából eredő apró kavicsfelverődések, hajsza karcok láthatóak.

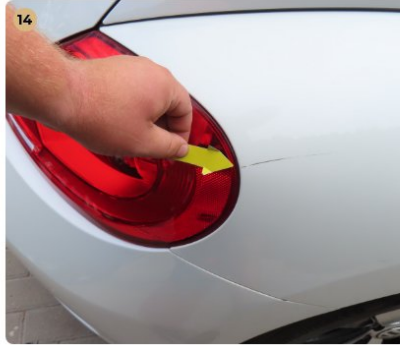
**! Külső karosszéria elemek**  
Az autó használatából eredő apró kavicsfelverődések, hajsza karcok láthatóak.

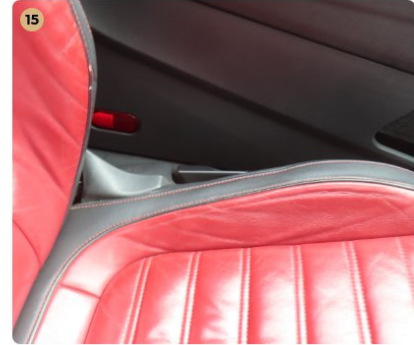
**! Kárpitozás és belső burkolatok**  
vezető ülés oldala enyhén kopott.

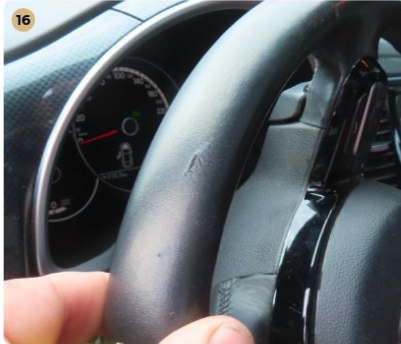
**! Kárpitozás és belső burkolatok**  
A kormánykerék kopott.
