## BMW X1 X1 xDrive18d (Automata) 105 kW

| <b>Alvázsám:</b> WBAVP11020VR73287 | <b>Gyártási év:</b> 2011. 11. |

# ÁLLAPOTFELMÉRÉS ÖSSZEFOGLALÁSA

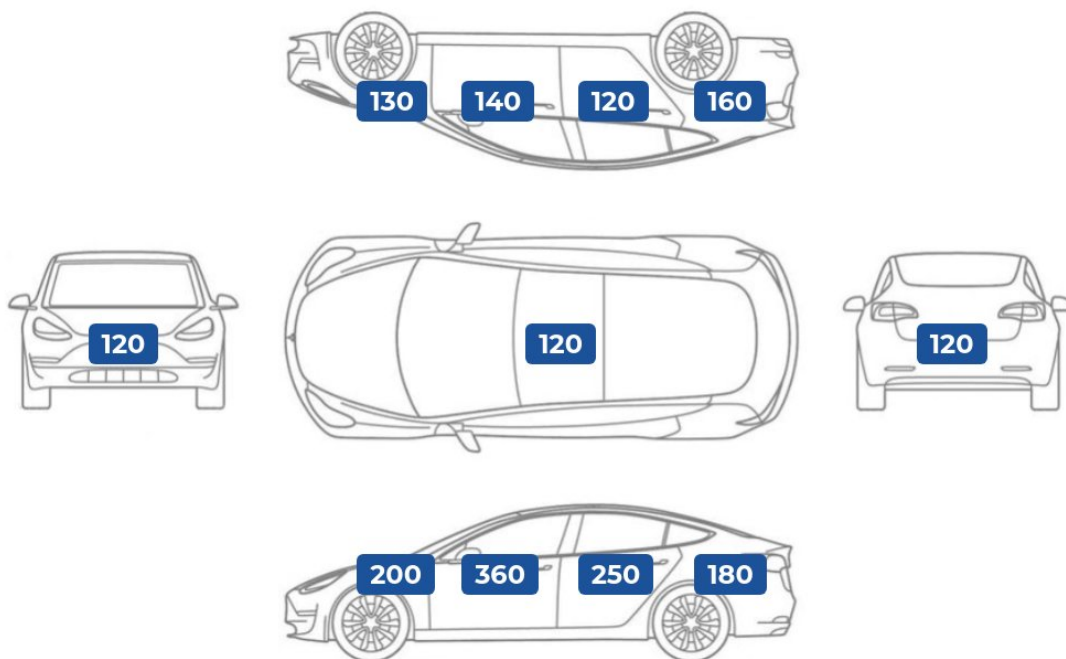
**Szakvélemény:** A festékvastagság mérés során az elemek jelentős részénél gyári értékeket, de néhány elem esetén azoknál magasabb értékeket mértem. A festékvastagság alapján a sérült elemek javítását részben gitteléssel, részben gittelés nélkül végezték. A fényezett karosszéria elem felülete szép egyenletes, nem látható rajta festék megfolyás. A műanyag karosszéria elemeken repedés, javítás nyomai nem láthatók. Nem található fóliázás az autón. Találtam rajta fényezett elemet. A mérési eredmények értelmezéséhez fontos tudni, hogy 150 mikronig a festékvastagság általában eredeti fényezésre utal, de bizonyos típusoknál a magasabb, de egységes értékek is ebbe a kategóriába tartoznak.

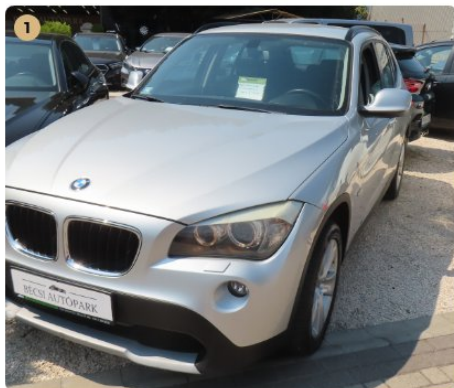
- ✓ **Külső karosszéria elemek**  
A karosszéria elemek közötti hézagok megfelelőek.

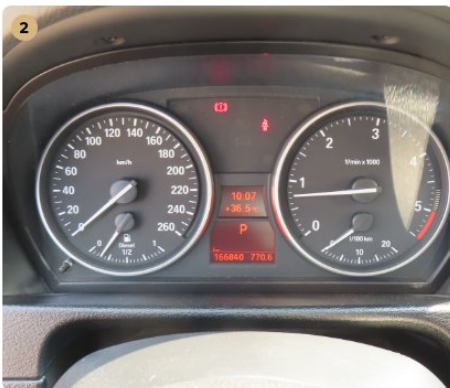
- ✓ **Elektromos berendezések**  
Műszerfalfények megfelelően működnek.

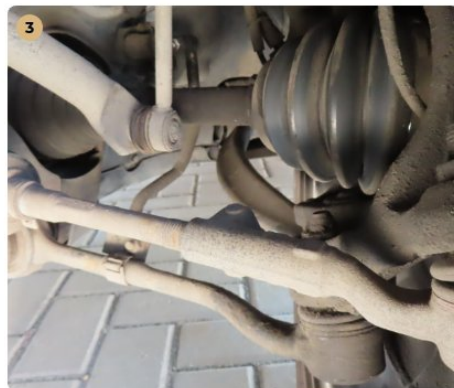
- ✓ **Futómű**  
A gumiharangokon szakadás, repedés nem látható.

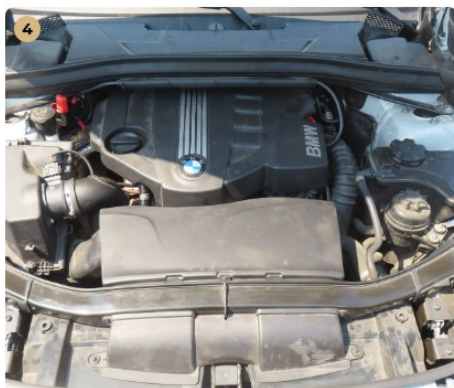
- ✓ **Motor**  
A motor poros, nem történt motortér mosás.

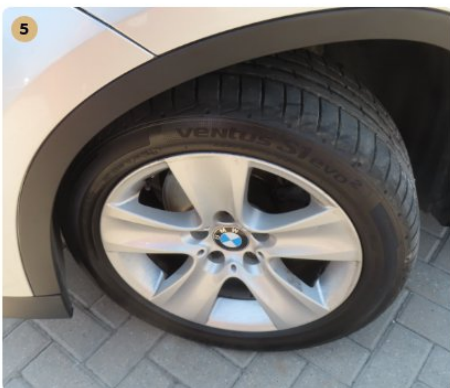
- ✓ **Gumiabroncsok**  
A gumi oldalfalán, szálszakadás jele (dudor) nem található.

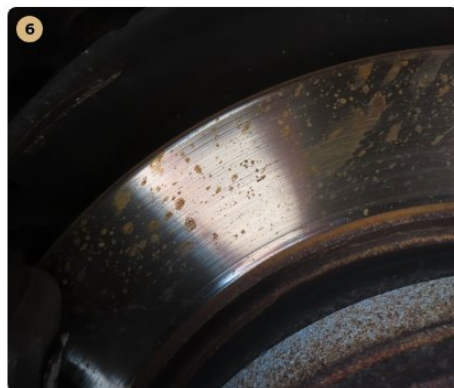
- ✓ **Fékrendszer**  
A féktárcsa megfelelő állapotban van.

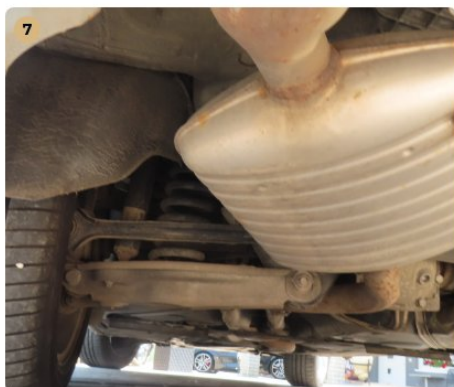
- ✓ **Motor**  
A kipufogórendszer és a dobok állapota megfelelő.

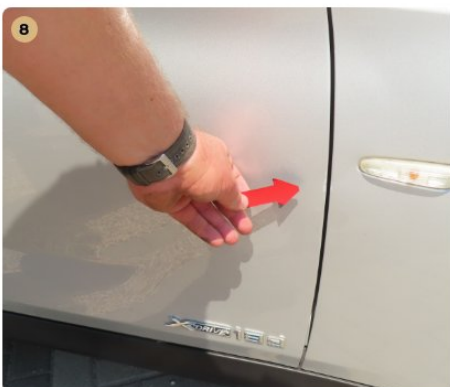
- ⚠ **Külső karosszéria elemek**  
Az autó használatából eredő apró kavicsfelverődések, hajszál karcok láthatóak.

| <b>Külső karosszéria elemek:</b> | Az elvárásoknak megfelelő állapotban van.. A festékmérés során eltérő értékeket találtam. Az autó használatából eredő apró kavicsfelverődések, hajszál karcok láthatóak. A látható karcok polírozással korrigálhatóak. Karosszéria elem védő fólia az autón nem található. |

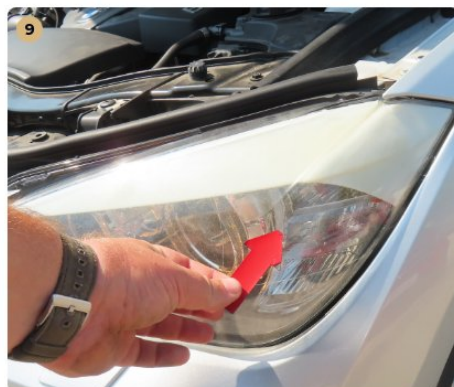
| <b>Világítás:</b> | Lásd megjegyzések. Az első fényszórók be vannak mattulva. |

- ⚠ **Világítás**  
Az első fényszórók be vannak mattulva.

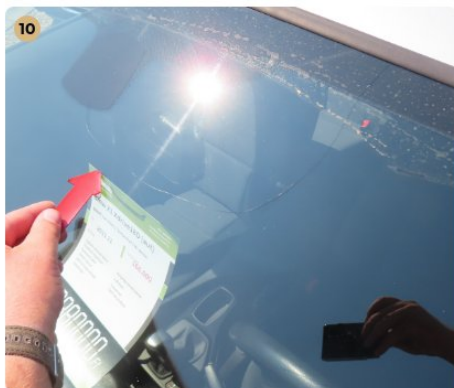
| <b>Szélvédők, üvegek:</b> | Lásd megjegyzések. Első szélvédő repedt Az oldalsó üvegek gyáriak. A hátsó szélvédő gyári. |

- ⚠ **Szélvédők, üvegek**  
Az első szélvédőn látható sérülés van.

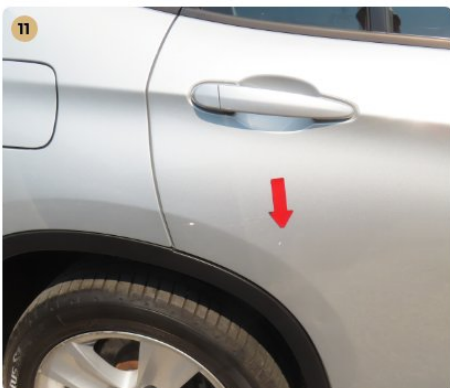
- ⚠ **Külső karosszéria elemek**  
Az autó használatából eredő apró kavicsfelverődések, hajszál karcok láthatóak.

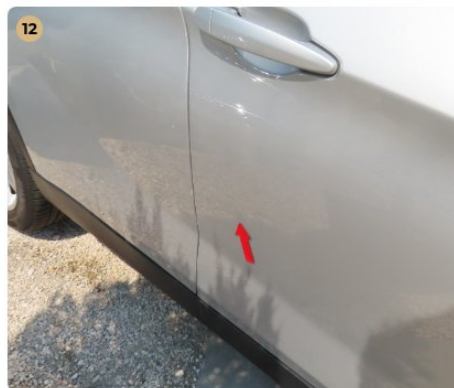
- ⚠ **Külső karosszéria elemek**  
Az autó használatából eredő apró kavicsfelverődések, hajszál karcok láthatóak.
