## Audi A5 A5 Coupé 2.0 TFSI Sport quattro S-tronic 185 kW

Alvázsám: **WAUZZZF51JA090868**

# ÁLLAPOTFELMÉRÉS ÖSSZEFOGLALÁSA

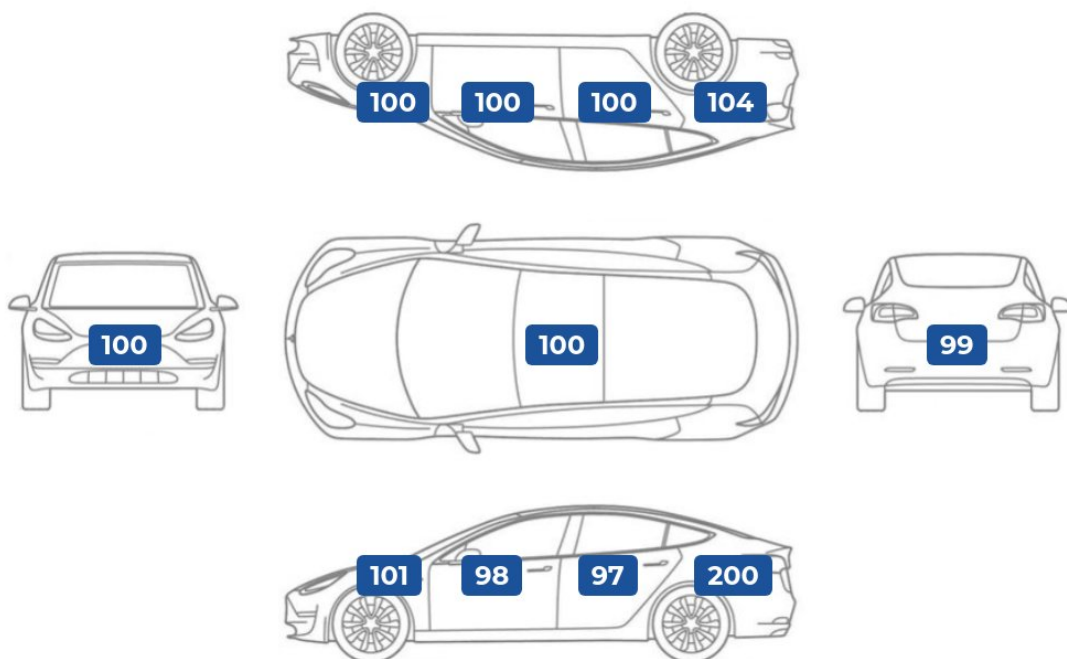
#### Karosszéria festékvastagság (mikrométerben)

**Szakvélemény:** A festékvastagság mérés során az elemek jelentős részénél gyári értékeket, de néhány elem esetén azoknál magasabb értékeket mértem. A festékvastagság alapján a sérült elemek javítását vélhetően gittelés nélkül végezték. A fényezett karosszéria elem színazonos a többi elemmel (nem látható szín eltérés). A műanyag karosszéria elemeken repedés, javítás nyomai nem láthatók. Nem található fóliázás az autón. Találtam rajta fényezett elemet. A bal oldali kereten 200 mikront mértem. A mérési eredmények értelmezéséhez fontos tudni, hogy 150 mikronig a festékvastagság általában eredeti fényezésre utal, de bizonyos típusoknál a magasabb, de egységes értékek is ebbe a kategóriába tartoznak.

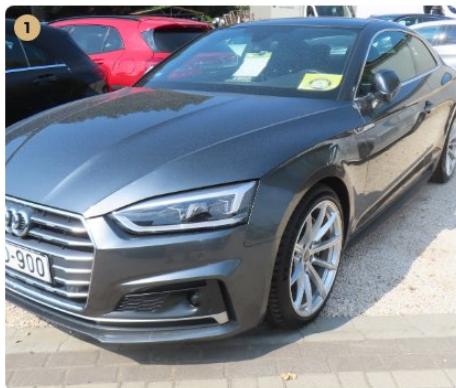
- ✓ **Külső karosszéria elemek**  
A karosszéria elemek közötti hézagok megfelelőek.

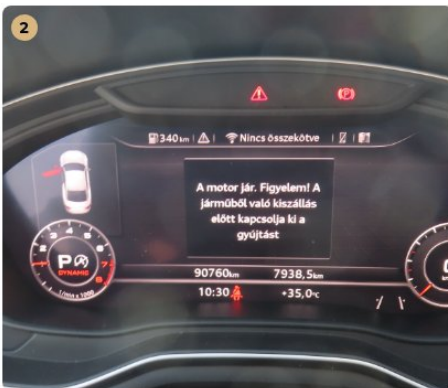
- ✓ **Elektromos berendezések**  
Műszerfalfények megfelelően működnek.

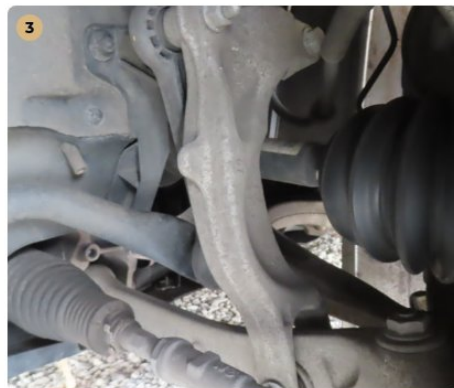
- ✓ **Futómű**  
A féltengelyen zsíros / olajos kicsapódás nem látható.

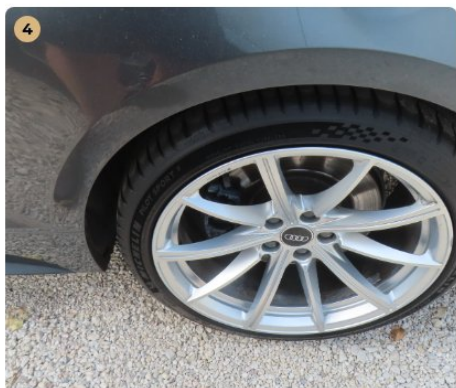
- ✓ **Gumiabroncsok**  
A gumi oldalfalán, szálszakadás jele (dudor) nem található.

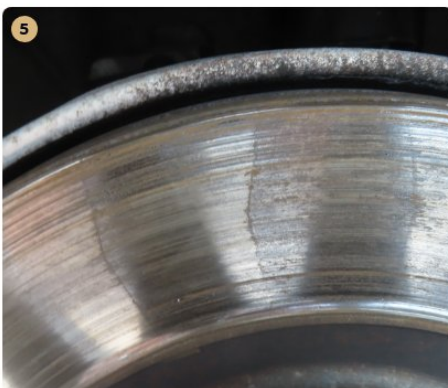
| <b>Fékrendszer:</b> | Lásd megjegyzések. Elektromos kézifék rendeltetés szerűen működik (automatikus behúzás és kiengedés). A fékpedál nyomásra megfelelő keménységű. A féktárcsán kezdődő vállasodás található. A fékbetétek kopottabbak a normálnál. |

- ! **Féktrendszer**  
A féktárcsán kezdődő vállasodás található.

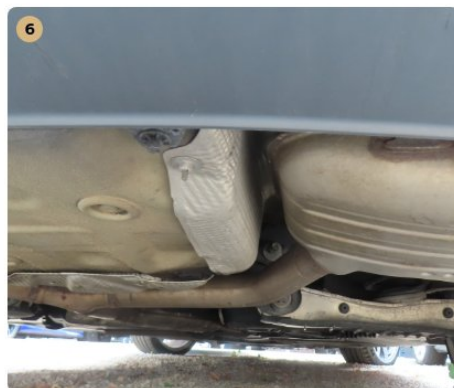
- ✓ **Motor**  
A kipufogórendszer és a dobok állapota megfelelő.

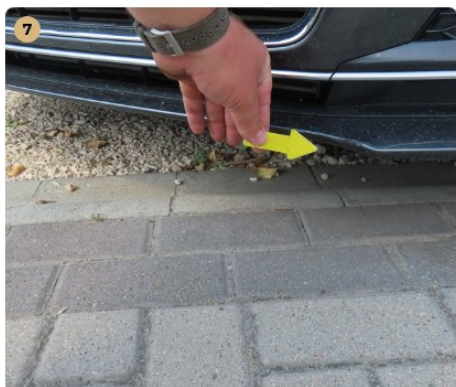
| <b>Külső karosszéria elemek:</b> | Az elvárásoknak megfelelő állapotban van.. A festékmérés során eltérő értékeket találtam. Az autó használatából eredő apró kavicsfelverődések, hajszál karcok láthatóak. A látható karcok polírozással korrigálhatóak. Karosszéria elem védő fólia az autón nem található. |

- ! **Külső karosszéria elemek**  
Az autó használatából eredő apró kavicsfelverődések, hajsztál karcok láthatóak.

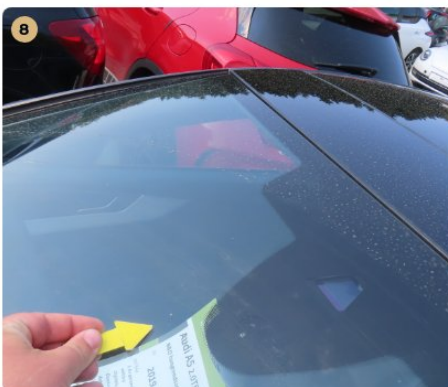
| <b>Szélvédők, üvegek:</b> | Az elvárásoknak megfelelő állapotban van.. Az első szélvédő nem volt cserélve. Az első szélvédő gyári. A hátsó szélvédő gyári. Első szélvédőn kisebb kavics sérülések vannak. |

- ! **Szélvédők, üvegek**  
Az első szélvédőn látható sérülés van.

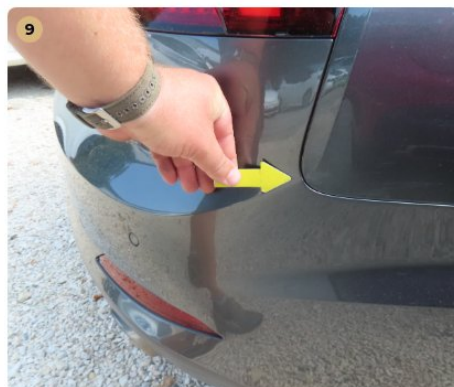
- ! **Külső karosszéria elemek**  
Az autó használatából eredő apró kavicsfelverődések, hajsztál karcok láthatóak.

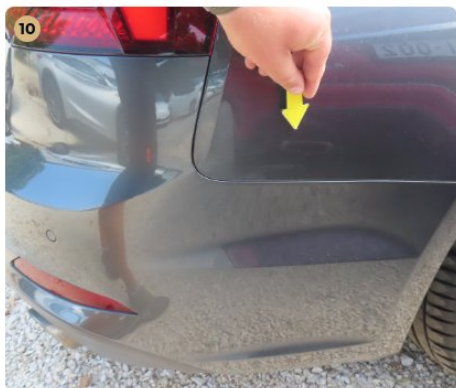
- ! **Külső karosszéria elemek**  
Az autó használatából eredő apró kavicsfelverődések, hajsztál karcok láthatóak.
