## BMW i3 Egyéb 135 kW

## MÉRÉSI EREDMÉNYEK

# ÁLLAPOTFELMÉRÉS ÖSSZEFOGLALÁSA

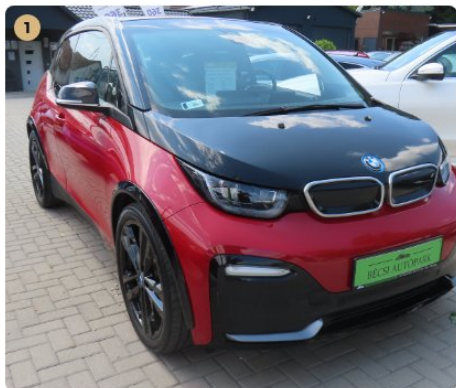
✓ **Külső karosszéria elemek**  
A karosszéria elemek közötti hézagok megfelelőek.

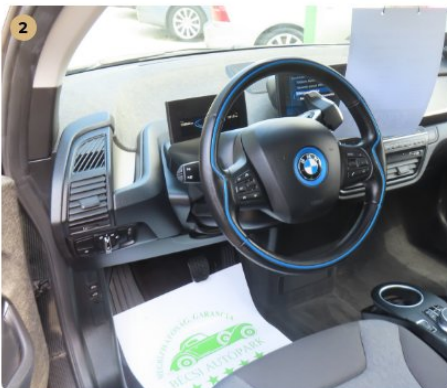
✓ **Kárpitozás és belső burkolatok**  
Műszerfal normál állapotú.

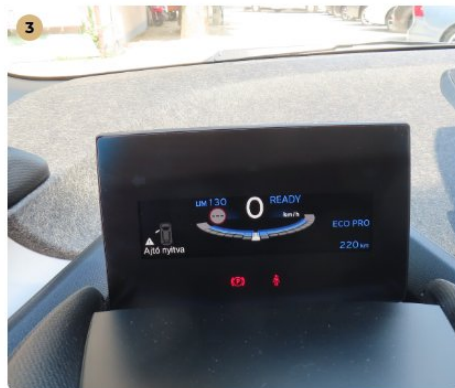
✓ **Elektromos berendezések**  
Műszerfalfények megfelelően működnek.

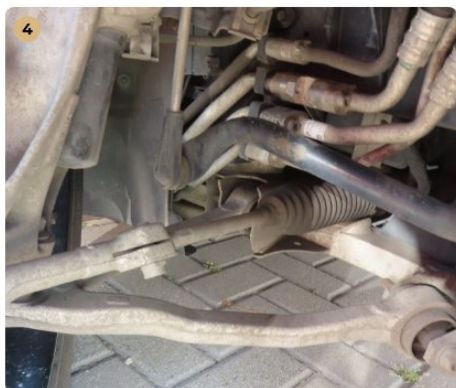
| <b>Futómű:</b> | Korának megfelelő állapotban van.. A próbaút során nem észleltem semmilyen rendellenes hangot. Szélső rúdfejen kopást, sérülést nem találtam. A féltengelyen zsíros / olajos kicsapódás nem látható. A lengéscsillapítón olajfolyás nem észlelhető. |

✓ **Futómű**

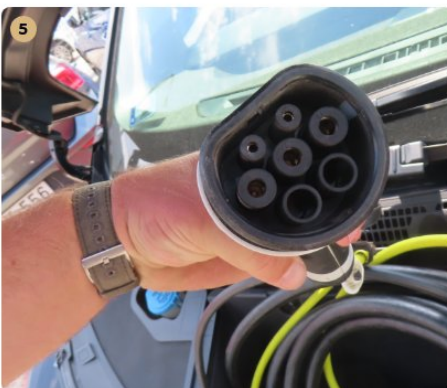
| <b>Elektromos berendezések:</b> | Az elvárásoknak megfelelő állapotban van.. Hűtő/fűtő berendezések megfelelően működnek. Elektromos tükrök megfelelően működnek. Az audio rendszer megfelelően funkcionál. Kényelmi extrák megfelelően működnek. |

✓ **Elektromos berendezések**

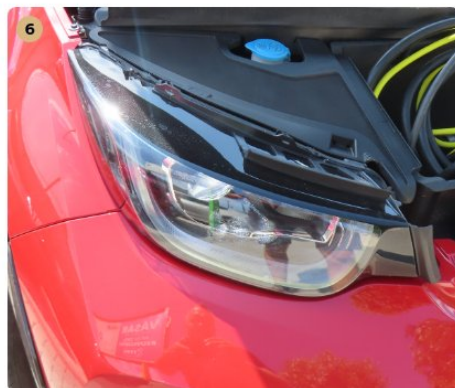
✓ **Világítás**  
Az első fényszórók nincsenek bemattulva.

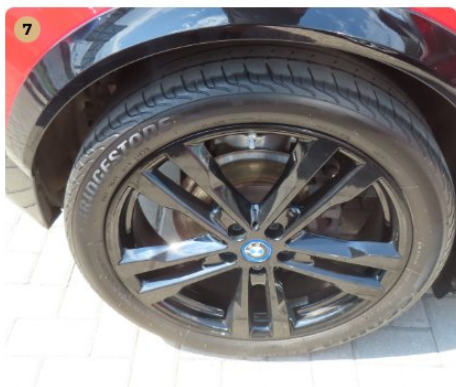
✓ **Felnik**  
Könnyűfém felni gyári.

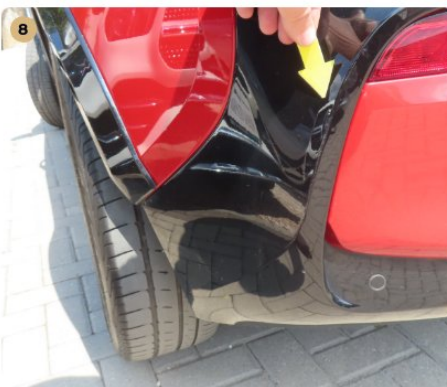
⚠ **Külső karosszéria elemek**  
Az autó használatából eredő apró kavicsfelverődések, hajsza karcok láthatóak.

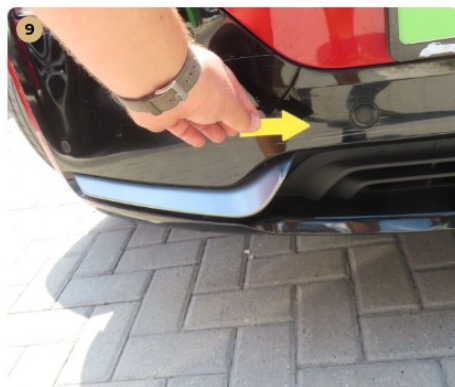
⚠ **Külső karosszéria elemek**  
Az autó használatából eredő apró kavicsfelverődések, hajsza karcok láthatóak.

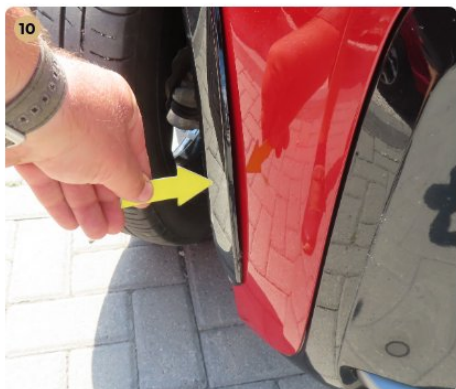
⚠ **Külső karosszéria elemek**  
Az autó használatából eredő apró kavicsfelverődések, hajsza karcok láthatóak.
