## Infiniti Q30 Q30 2.2d Premium Tech DCT 125 kW

## MÉRÉSI EREDMÉNYEK

## ÁLLAPOTFELMÉRÉS ÖSSZEFOGLALÁSA

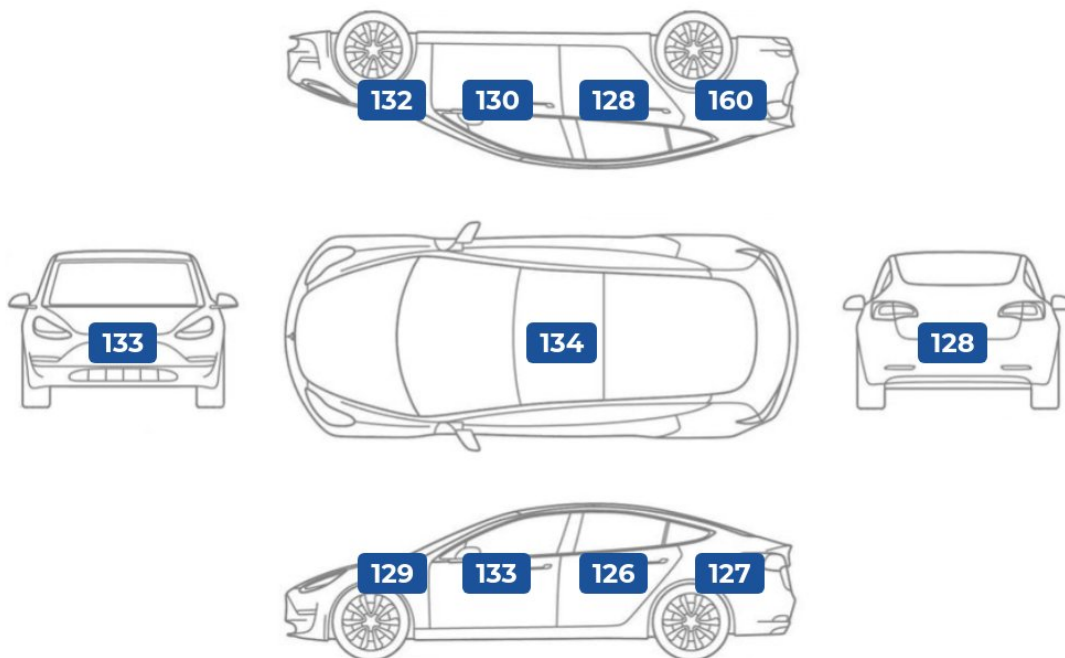
**Szakvélemény:** A mért értékek alapján az autó fényezése meglátásom szerint eredeti. A műanyag karosszéria elemeken repedés, javítás nyomai nem láthatók. Nem található fóliázás az autón. A mérési eredmények értelmezéséhez fontos tudni, hogy 150 mikronig a festékvastagság általában eredeti fényezésre utal, de bizonyos típusoknál a magasabb, de egységes értékek is ebbe a kategóriába tartoznak.

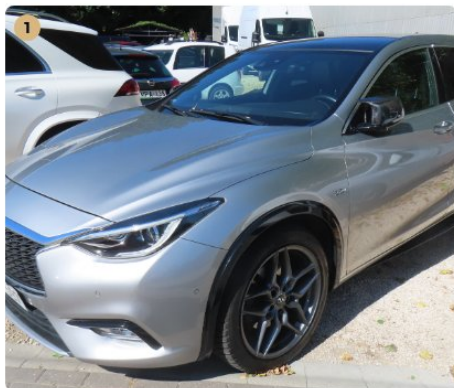
- ✓ **Külső karosszéria elemek**  
A karosszéria elemek közötti hézagok megfelelőek.

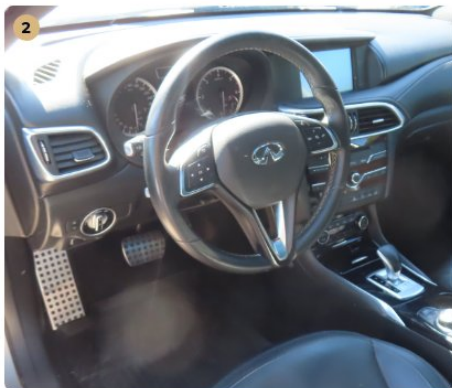
- ✓ **Kárpitozás és belső burkolatok**  
Műszerfal normál állapotú.

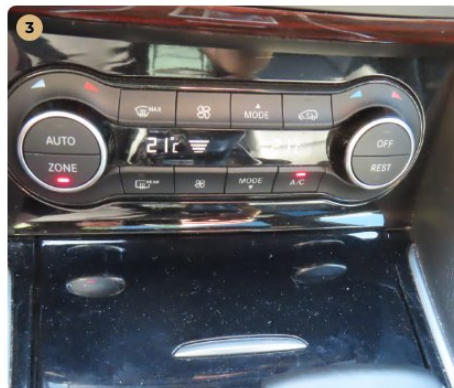
- ✓ **Elektromos berendezések**  
Klíma határfoka megfelelő.

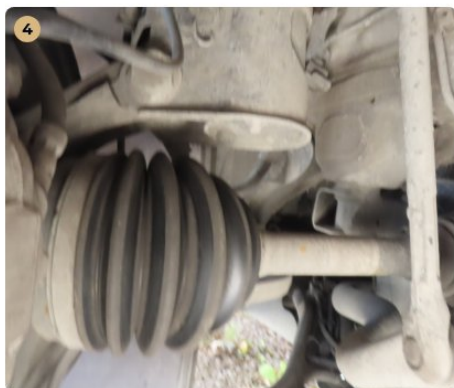
- ✓ **Futómű**  
A gumiharangokon szakadás, repedés nem látható.

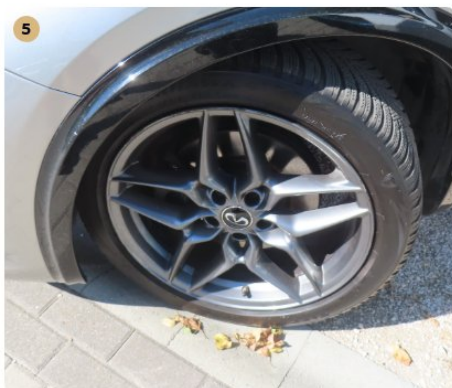
- ✓ **Gumiabroncsok**  
A gumi oldalfalán, szálszakadás jele (dudor) nem található.

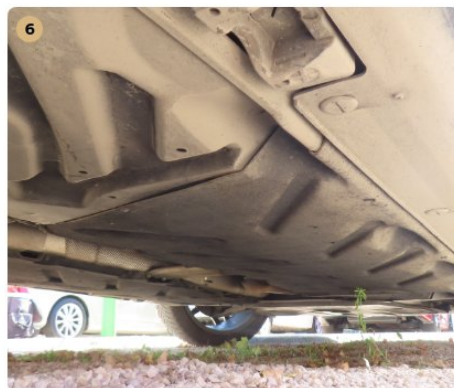
- ✓ **Utascella és gyűrődő zónák**  
A küszöbökön javításra utaló nyomok nem észlelhetők.

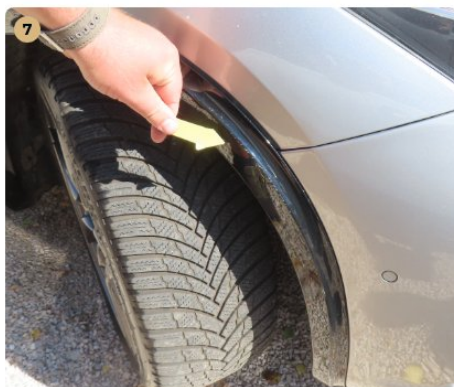
- ! **Külső karosszéria elemek**  
Jobb első sárvédőn a dísléc kicsit eláll.

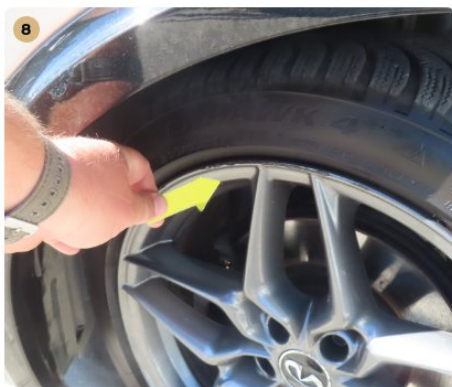
| <b>Felnik:</b> | Lásd megjegyzések. Könnyűfém felni gyári. Könnyűfém felnin patkázás nyomai láthatóak. |

- ! **Felnik**  
Könnyűfém felnin patkázás nyomai láthatóak.

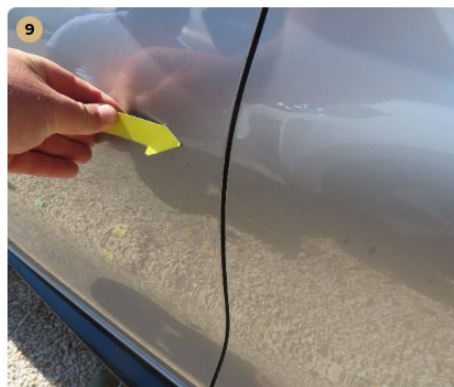
| <b>Külső karosszéria elemek:</b> | Lásd megjegyzések. A látható karcok polírozással korrigálhatóak. Karosszéria elem védő fólia az autón nem található. A karosszéria elemek közötti hézagok megfelelőek. Az autó használatából eredő apró kavicsfelverődések, hajszál karcok láthatóak. |

- ! **Külső karosszéria elemek**  
Az autó használatából eredő apró kavicsfelverődések, hajsza karcok láthatóak.

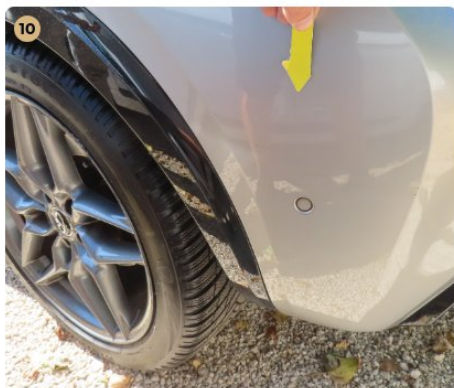
- ! **Külső karosszéria elemek**  
Az autó használatából eredő apró kavicsfelverődések, hajsza karcok láthatóak.

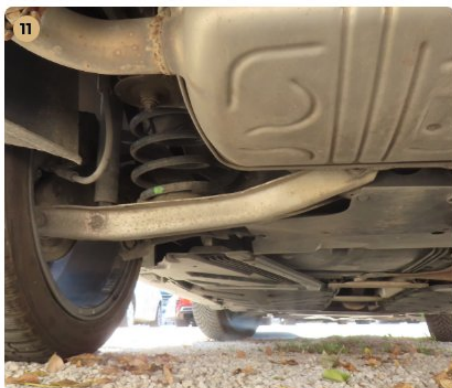
- ✓ **Motor**  
A kipufogórendszer és a dobok állapota megfelelő.

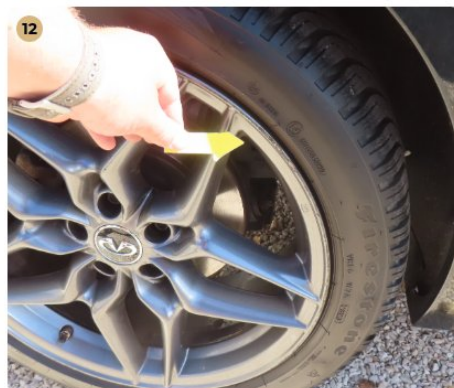
- ! **Felnik**  
Könnyűfém felnin patkázás nyomai láthatóak.

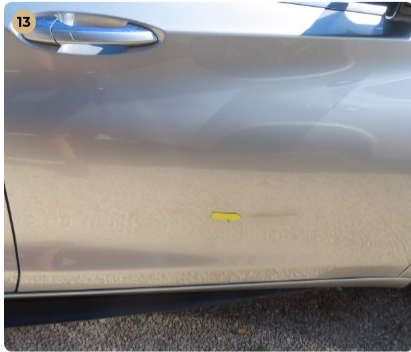
⚠ **Külső karosszéria elemek**  
JOBB ELSŐ AJTÓN HORPADÁS VAN.

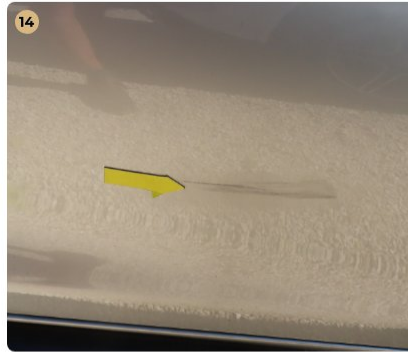
⚠ **Külső karosszéria elemek**  
Az autó használatából eredő apró kavicsfelverődések, hajsza karcok láthatóak.

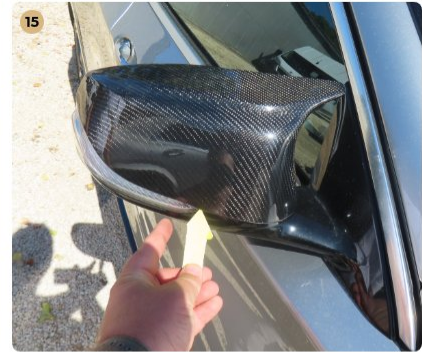
⚠ **Külső karosszéria elemek**  
Az autó használatából eredő apró kavicsfelverődések, hajsza karcok láthatóak.
