## Mercedes-Benz E 220 d T 9G-TRONIC Mild hybrid drive 145 kW

Alvázszám: **WIKLH0EB6SA088507**

# ÁLLAPOTFELMÉRÉS ÖSSZEFOGLALÁSA

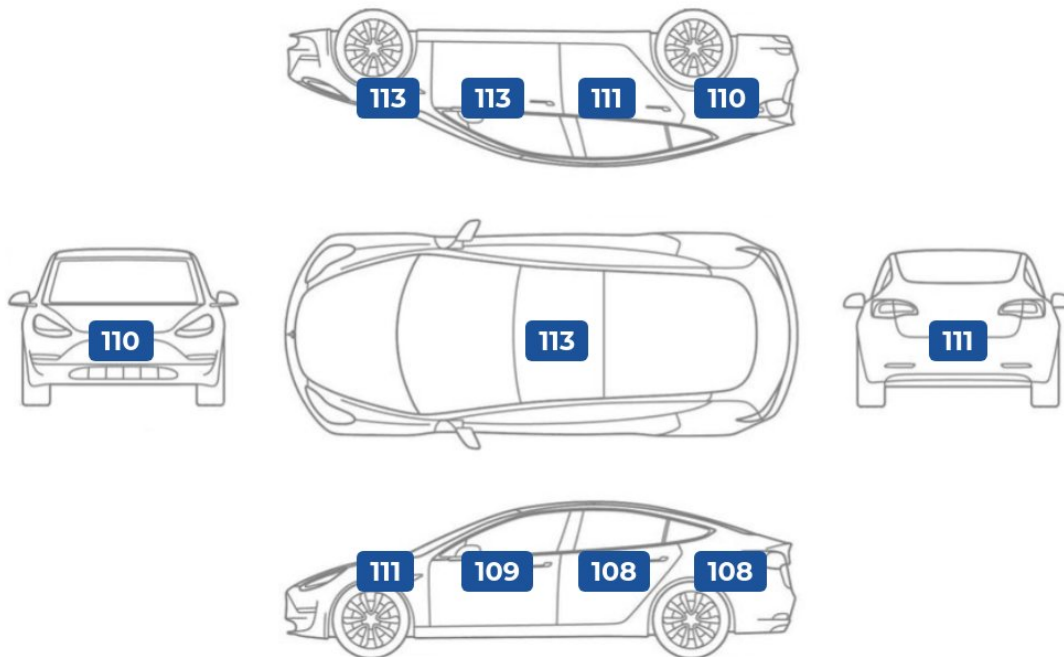
#### Karosszéria festékvastagság (mikrométerben)

**Szakvélemény:** A mért értékek alapján az autó fényezése meglátásom szerint eredeti. A műanyag karosszéria elemeken a hézagok megfelelők (gyáriak vagy szakszerűen javítottak). Nem található fóliázás az autón. A mérési eredmények értelmezéséhez fontos tudni, hogy 150 mikronig a festékvastagság általában eredeti fényezésre utal, de bizonyos típusoknál a magasabb, de egységes értékek is ebbe a kategóriába tartoznak.

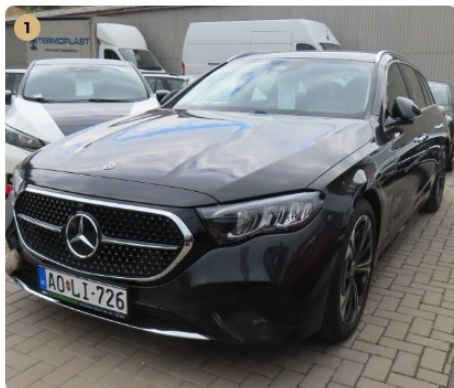
- ✓ **Külső karosszéria elemek**  
A karosszéria elemek közötti hézagok megfelelőek.

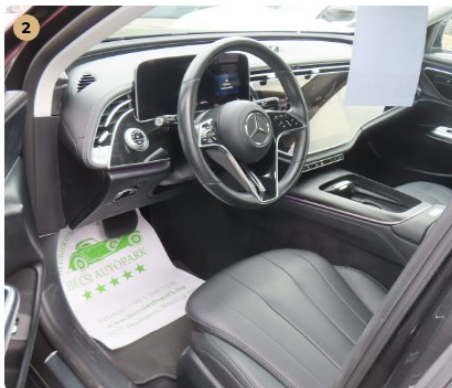
- ✓ **Kárpitozás és belső burkolatok**  
Műszerfal újszerű állapotú.

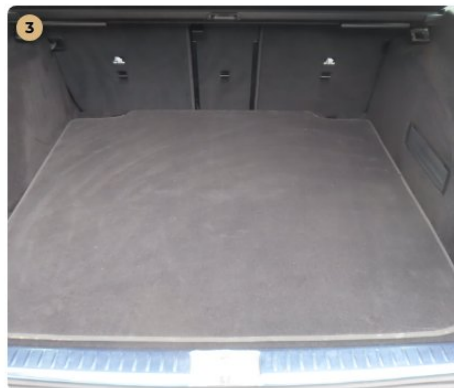
- ✓ **Kárpitozás és belső burkolatok**  
Csomagtartó kifogástalan állapotú.

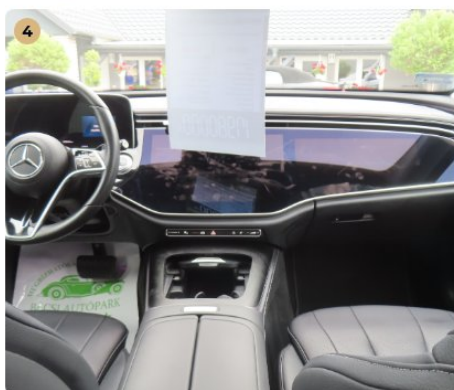
- ✓ **Kárpitozás és belső burkolatok**  
Műszerfal újszerű állapotú.

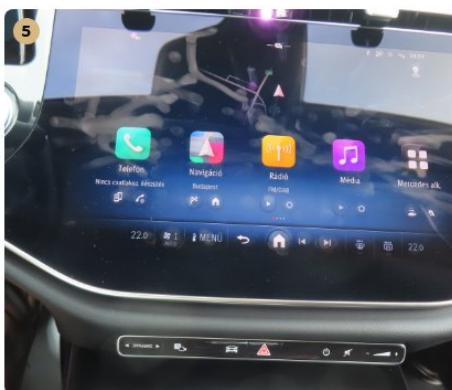
- ✓ **Elektromos berendezések**  
Műszerfalfények megfelelően működnek.

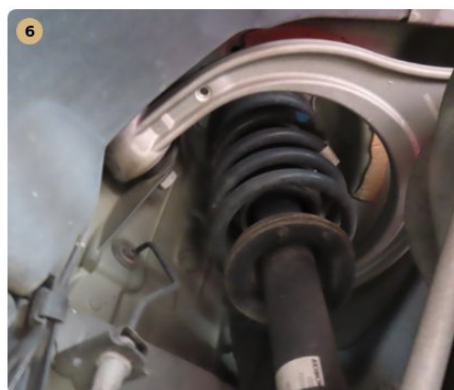
- ✓ **Futómű**  
A lengéscsillapítón olajfolyás nem észlelhető.

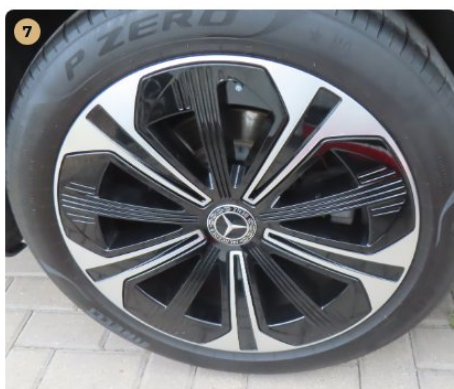
- ✓ **Felnik**  
Könnyűfém felni gyári.

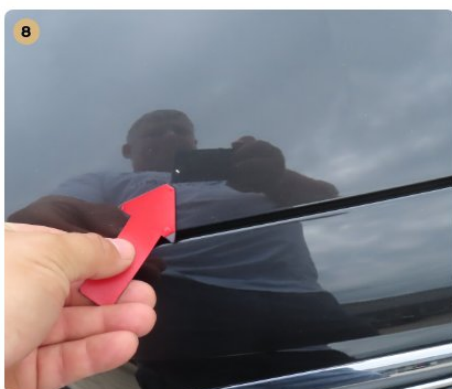
- ⚠ **Külső karosszéria elemek**  
A karosszérián 1-2 apró kavics sérülés látható.

Megjegyzés: a fém alkatrészek fényezésén „fémig áthatolt” esztétikai sérülések javítása a későbbi korrodálódás elkerülése érdekében javasolt. Egyszerű kavicsfelferődések javítása újrafényezés helyett festék boltban kapható ecsetelővel javasolt

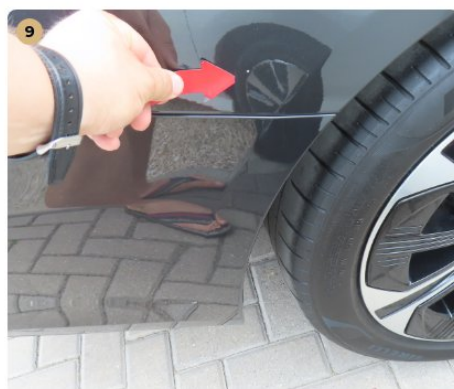
- ⚠ **Külső karosszéria elemek**  
Az autó használatából eredő apró kavicsfelverődések, hajszál karcok láthatóak.
