## Mercedes-Benz GLB 250 GLB 250 AMG Line 8G-DCT 165 kW

Alvázsám: **WDC2476471W005035**

### MÉRÉSI EREDMÉNYEK

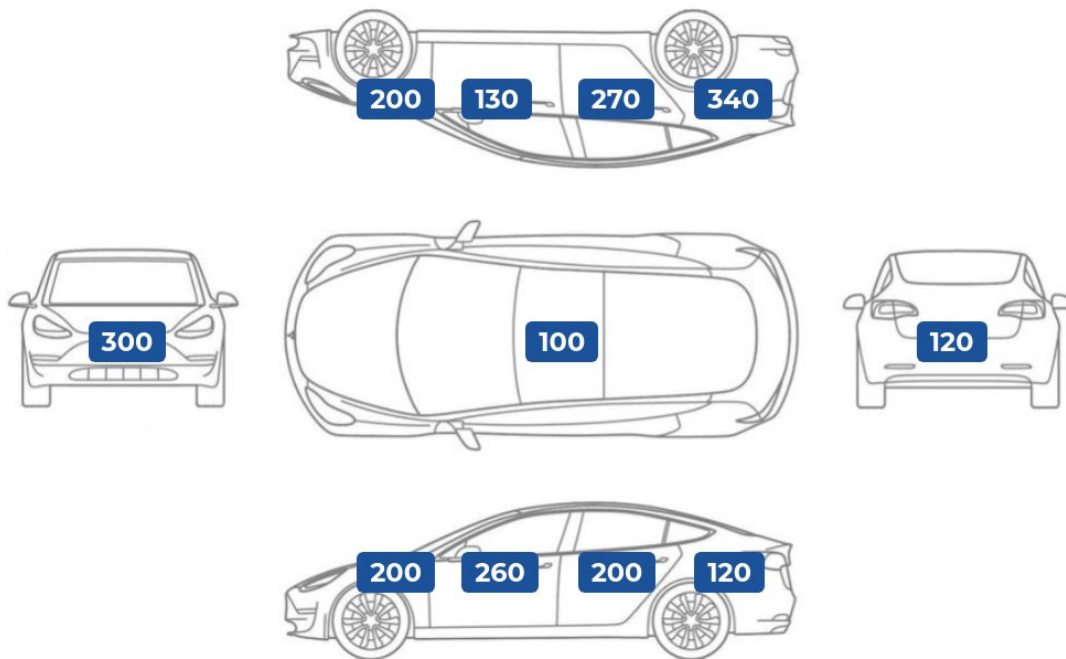
#### Karosszéria festékvastagság (mikrométerben)

**Szakvélemény:** Az autón újrafényezett elemek találhatók. A festékvastagság alapján a sérült elemek javítását vélhetően gittelés nélkül végezték. A fényezett karosszéria elem felülete szép egyenletes, nem látható rajta festék megfolyás. A műanyag karosszéria elemeken repedés, javítás nyomai nem láthatók. Nem található fóliázás az autón. Találtam rajta fényezett elemet. A mérési eredmények értelmezéséhez fontos tudni, hogy 150 mikronig a festékvastagság általában eredeti fényezésre utal, de bizonyos típusoknál a magasabb, de egységes értékek is ebbe a kategóriába tartoznak.

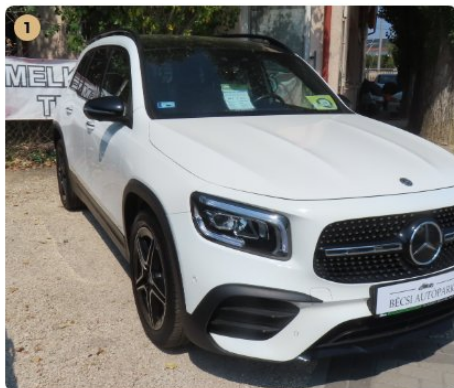
- ✓ **Külső karosszéria elemek**  
A karosszéria elemek közötti hézagok megfelelőek.

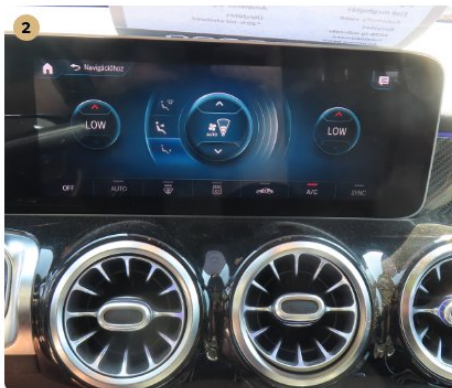
- ✓ **Elektromos berendezések**  
Műszeralfények megfelelően működnek.

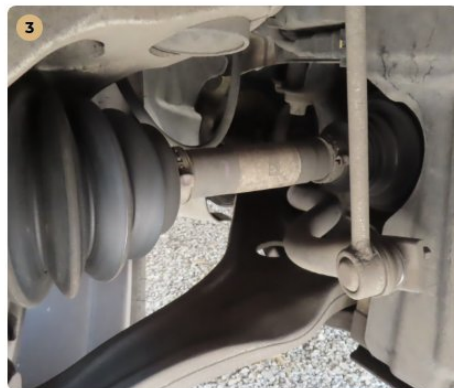
- ✓ **Futómű**  
A féltengelyen zsíros / olajos kicsapódás nem látható.

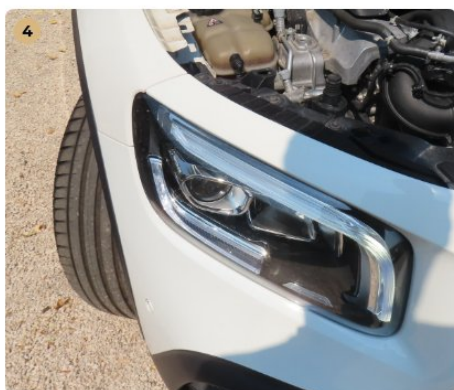
- ✓ **Világítás**  
Az első fényszórók nincsenek bemattulva.

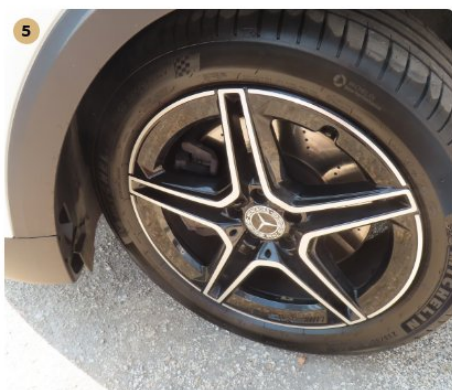
- ✓ **Gumiabroncsok**  
A gumi oldalfalán, szálszakadás jele (dudor) nem található.

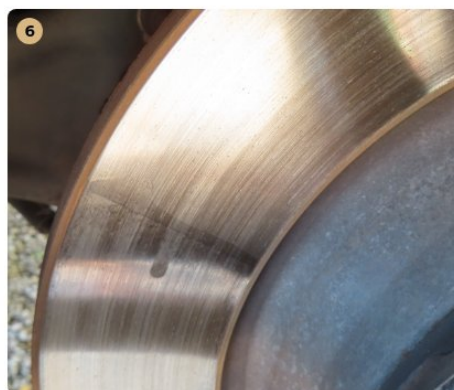
- ✓ **Fékkrendszer**  
A féktárcsa megfelelő állapotban van.

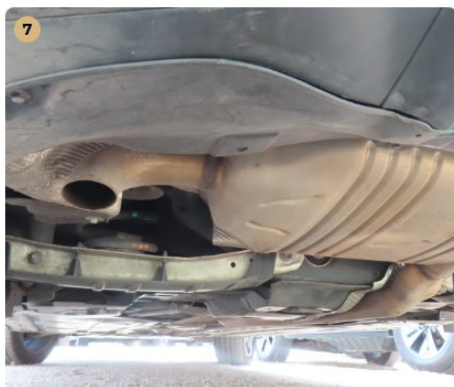
- ✓ **Motor**  
A kipufogórendszer és a dobok állapota megfelelő.

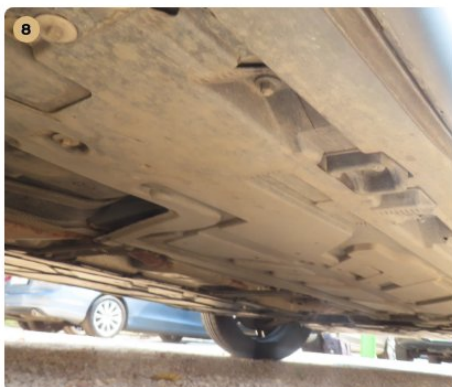
- ✓ **Utascella és gyűrődő zónák**  
A küszöbökön javításra utaló nyomok nem észlelhetők.

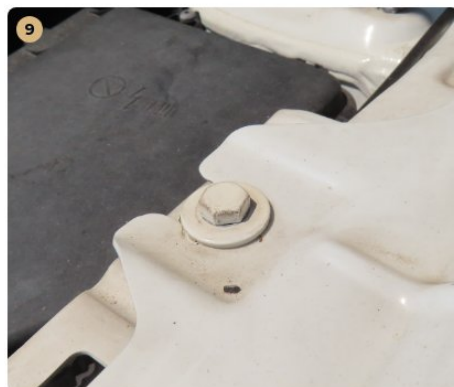
| <b>Külső karosszéria elemek:</b> | Lásd megjegyzések. A festékmérés során eltérő értékeket találtam. A karosszériaelemek csavarjain megbontás jele látszik. Az autó használatából eredő apró kavicsfelverődések, hajszál karcok láthatóak. Karosszéria elem védő fólia az autón nem található. A látható karcok polírozással korrigálhatóak. |

- ⚠ **Külső karosszéria elemek**  
A bal első sárvédő csavarjain megbontás jelei láthatók.

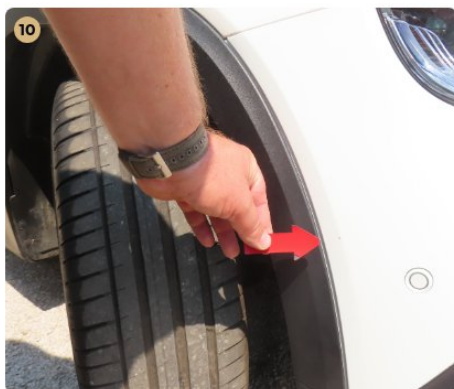
- ⚠ **Külső karosszéria elemek**  
Az autó használatából eredő apró kavicsfelverődések, hajszál karcok láthatóak.

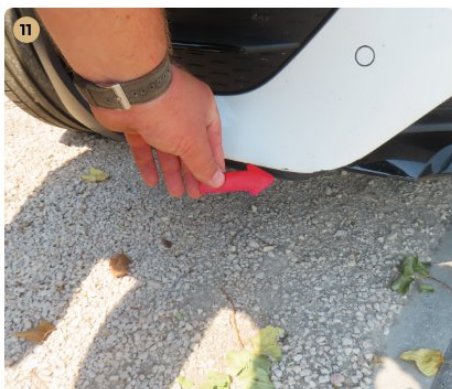
- ⚠ **Külső karosszéria elemek**  
Az autó használatából eredő apró kavicsfelverődések, hajszál karcok láthatóak.

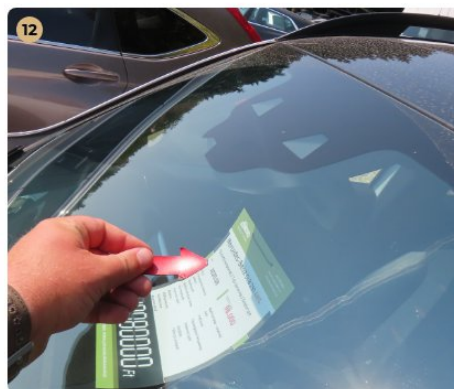
| <b>Szélvédők, üvegek:</b> | Futásának megfelelő állapotban van.. Első szélvédőn pár apró kavics sérülés van. Az első szélvédő gyári. Az oldalsó üvegek gyáriak. A hátsó szélvédő gyári. |

- ⚠ **Szélvédők, üvegek**  
Az első szélvédőn látható sérülés van. Apró kavics sérülések láthatók.

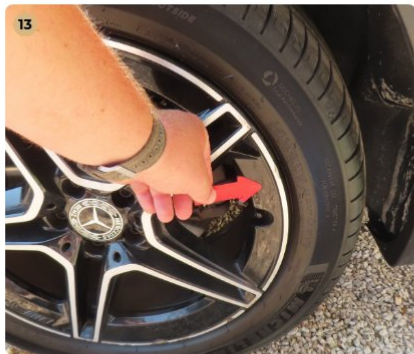
| <b>Felnik:</b> | Lásd megjegyzések. Könnyűfém felni gyári. Könnyűfém felnin patkázás nyomai láthatóak. |

**Felnik**  
Könnyűfém felin patkázás nyomai láthatóak.
