## Mini Countryman Mini Cooper Countryman 1.6 (Automata) 90 kW

## MÉRÉSI EREDMÉNYEK

## ÁLLAPOTFELMÉRÉS ÖSSZEFOGLALÁSA

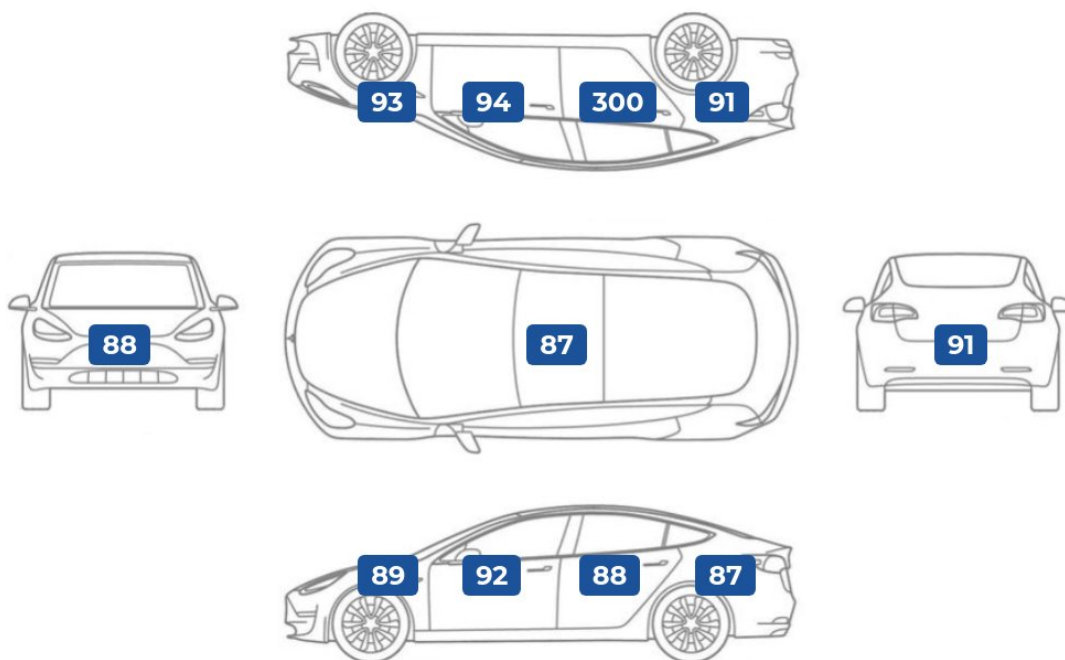
### Karosszéria festékvastagság (mikrométerben)

**Szakvélemény:** A festékvastagság mérés során az elemek jelentős részénél gyári értékeket, de néhány elem esetén azoknál magasabb értékeket mértem. A festékvastagság alapján a sérült elemek javítását vélhetően gittelés nélkül végezték. A fényezett elemek esetében szabad szemmel nem látható az eltérés, szakszerű javítás történt. A műanyag karosszéria elemeken repedés, javítás nyomai nem láthatók. Nem található fóliázás az autón. A mérési eredmények értelmezéséhez fontos tudni, hogy 150 mikronig a festékvastagság általában eredeti fényezésre utal, de bizonyos típusoknál a magasabb, de egységes értékek is ebbe a kategóriába tartoznak.

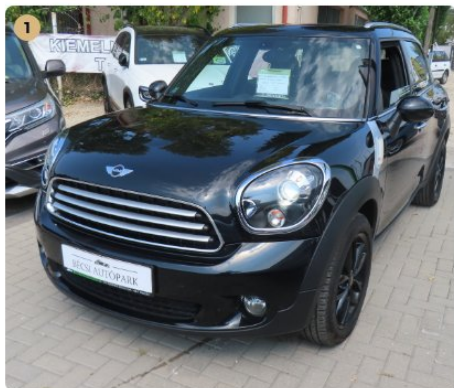
- ✓ **Külső karosszéria elemek**  
A karosszéria elemek közötti hézagok megfelelőek.

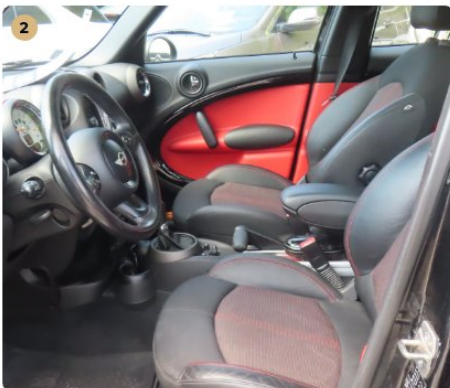
- ! **Kárpitozás és belső burkolatok**  
Ülés kárpitok szennyezettek.

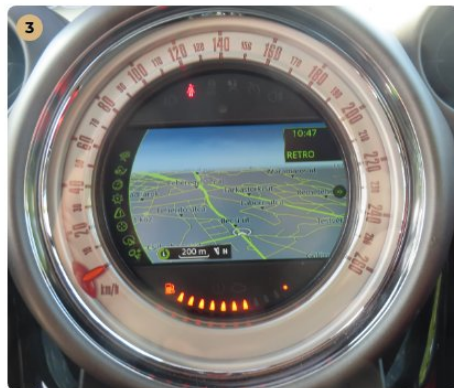
- ✓ **Elektromos berendezések**  
Műszerfalfények megfelelően működnek.

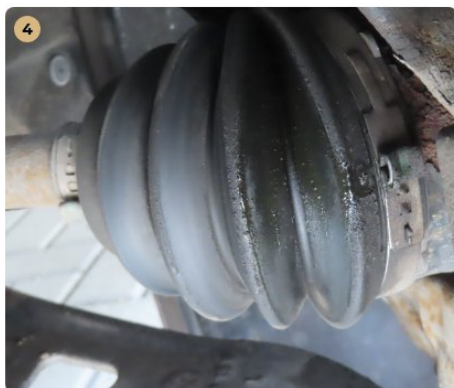
| <b>Futómű:</b> | Lásd megjegyzések. futóművön felületi korrózió látható. Bal oldali féltengely gumiharagon zsiros kicsapódás látható. |

| <b>Hajtás:</b> | Az elvárásoknak megfelelő állapotban van.. Az automata váltó (típusának) megfelelően működik. A féltengely gumiharangoknál szakadást észleltem. |

- ! **Hajtás**  
A féltengely gumiharangoknál szakadást észleltem.

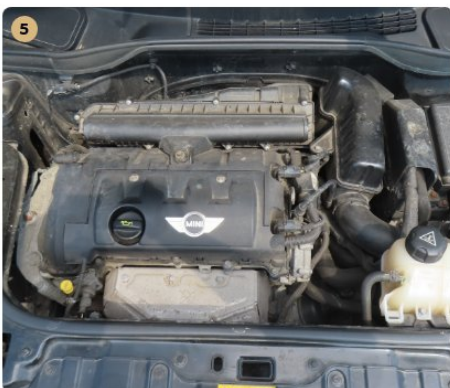
- ✓ **Motor**  
Hűtőfolyadékszint megfelelő.

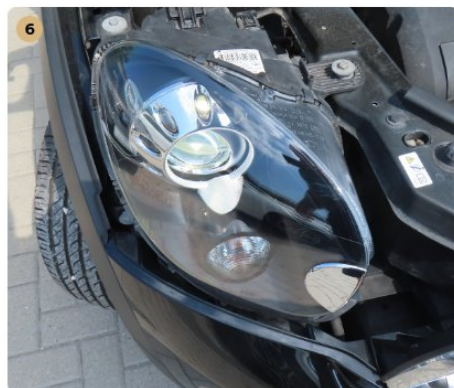
- ✓ **Világítás**  
Az első fényszórók nincsenek bemattulva.

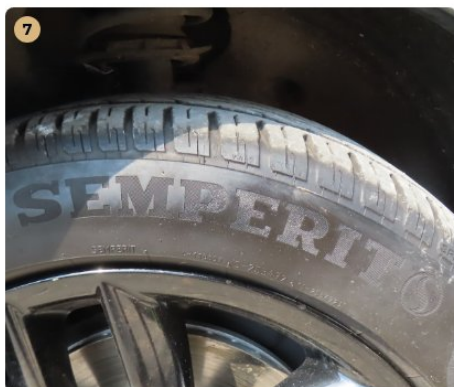
- ✓ **Gumiabroncsok**  
A gumi oldalfalán, szálszakadás jele (dudor) nem található.

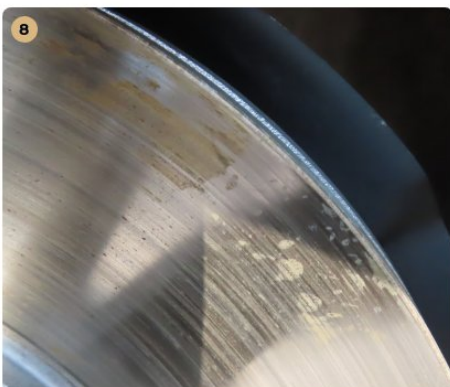
- ✓ **Fékkrendszer**  
A féktárcsa megfelelő állapotban van.

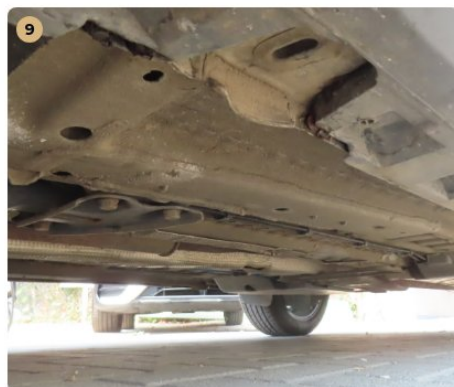
- ✓ **Utascella és gyűrődő zónák**  
A küszöbökön rozsdásodás / korrózió nem látható.

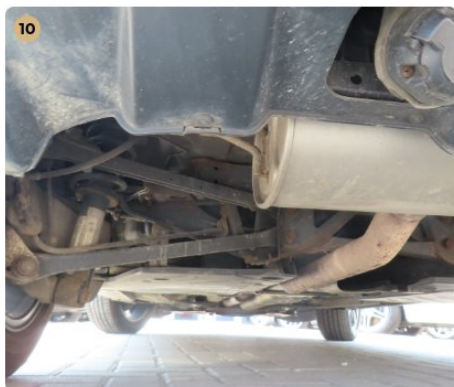
- ✓ **Motor**  
A kipufogórendszer és a dobok állapota megfelelő.

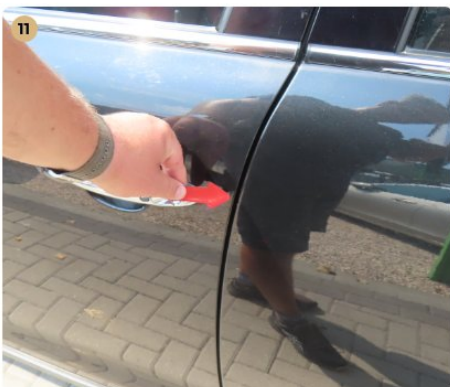
- ! **Külső karosszéria elemek**  
Az autó használatából eredő apró kavicsfelverődések, hajszál karcok láthatóak.

| <b>Külső karosszéria elemek:</b> | Lásd megjegyzések. A festékmérés során eltérő értékeket találtam. Az autó használatából eredő apró kavicsfelverődések, hajszál karcok láthatóak. A látható karcok polírozással korigálhatóak. |

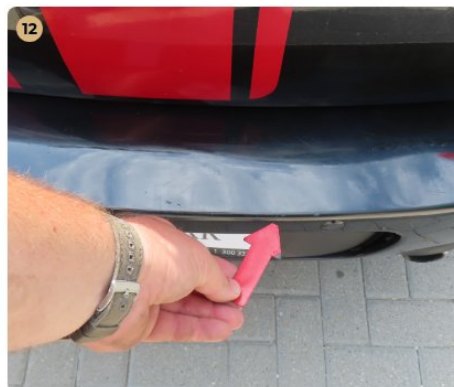
- ! **Külső karosszéria elemek**  
Az autó használatából eredő apró kavicsfelverődések, hajszál karcok láthatóak.

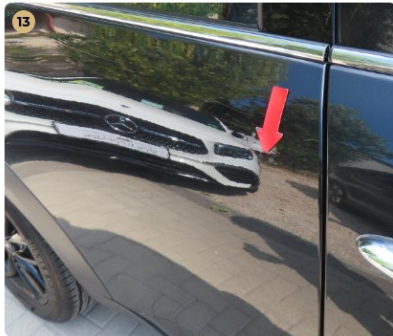
**! Külső karosszéria elemek**  
Az autó használatából eredő apró kavicsfelverődések, hajsza karcok láthatóak.

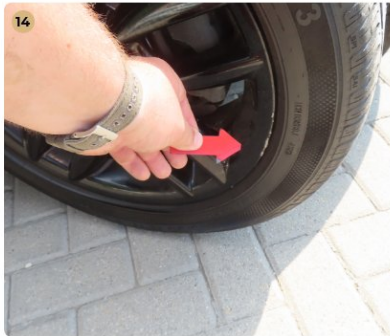
| <b>Felnik:</b> | Lásd megjegyzések. Könnyűfém felni gyári. Könnyűfém felnin patkázás nyomai láthatóak. |

**! Felnik**  
Könnyűfém felnin patkázás nyomai láthatóak.

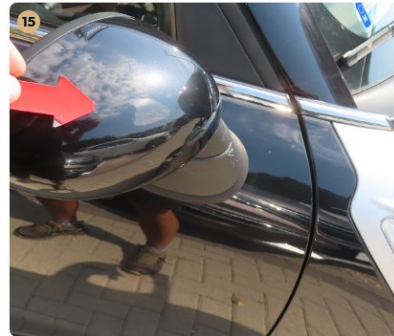
**! Külső karosszéria elemek**  
Az autó használatából eredő apró kavicsfelverődések, hajsza karcok láthatóak.

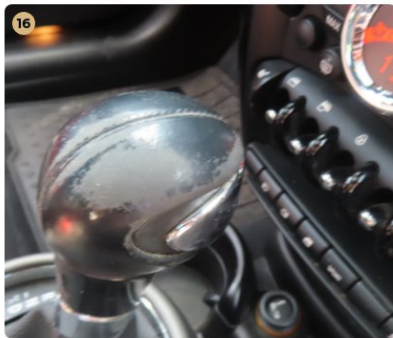
| <b>Kárpitozás és belső burkolatok:</b> | Korának megfelelő állapotban van.. A váltó gomb kopott. Az ajtókárpitok normál állapotú. Az ajtókárpitok normál állapotúak. Tetőkárpit normál állapotú. |

**! Kárpitozás és belső burkolatok**  
A váltó gomb kopott.
