## Nissan Leaf Leaf Acenta 40kWh (Automata) 110 kW

Alvázszám: **SJNFAA7E1U0020349**

## MÉRÉSI EREDMÉNYEK

# ÁLLAPOTFELMÉRÉS ÖSSZEFOGLALÁSA

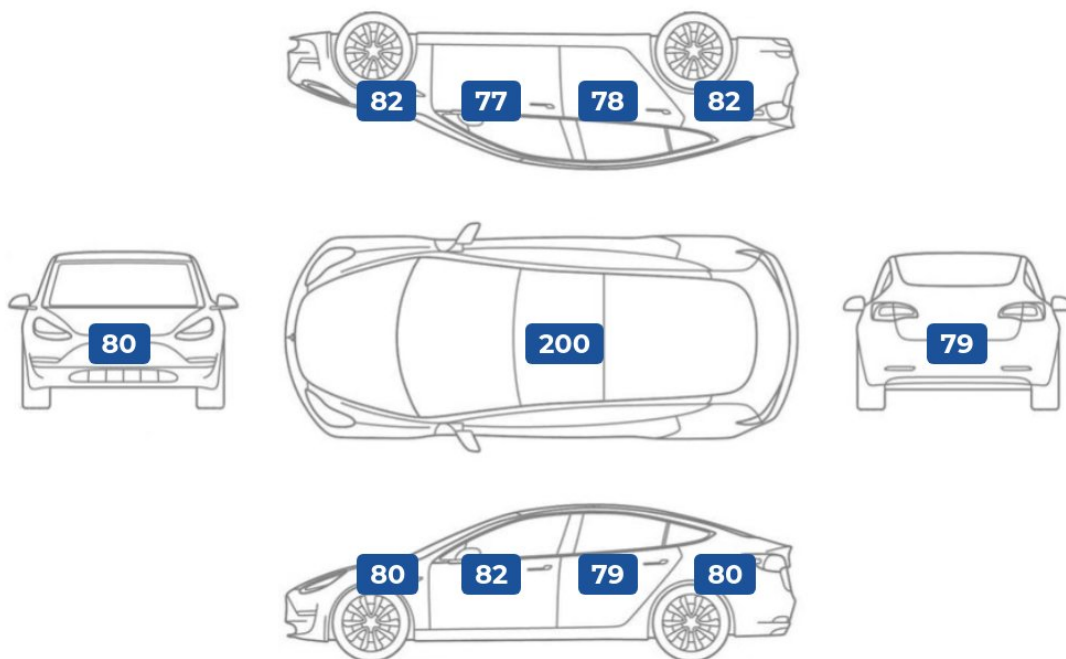
**Szakvélemény:** A mért értékek alapján az autó fényezése meglátásom szerint eredeti. A műanyag karosszéria elemeken repedés, javítás nyomai nem láthatók. Nem található fóliázás az autón. A mérési eredmények értelmezéséhez fontos tudni, hogy 150 mikronig a festékvastagság általában eredeti fényezésre utal, de bizonyos típusoknál a magasabb, de egységes értékek is ebbe a kategóriába tartoznak.

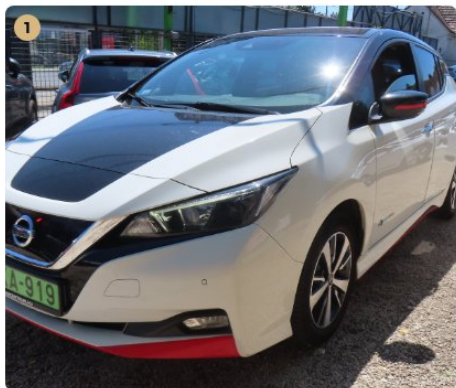
- ✓ **Külső karosszéria elemek**  
A karosszéria elemek közötti hézagok megfelelőek.

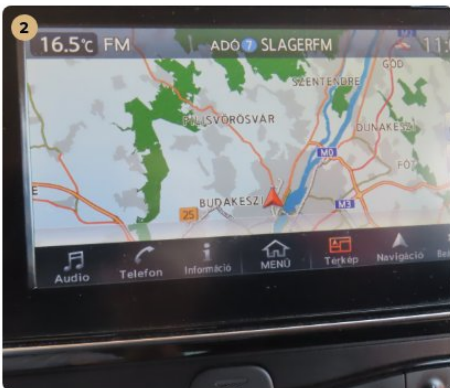
- ✓ **Elektromos berendezések**  
Műszerfalfények megfelelően működnek.

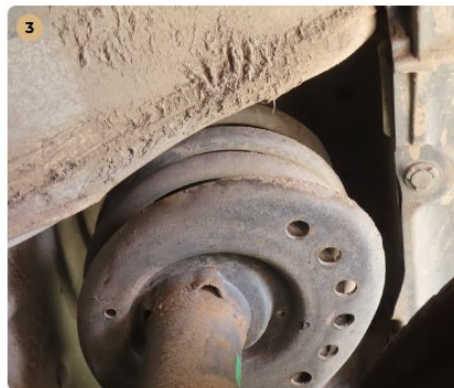
- ✓ **Futómű**  
A futóművön rozsdásodás / korrózió nem látható.

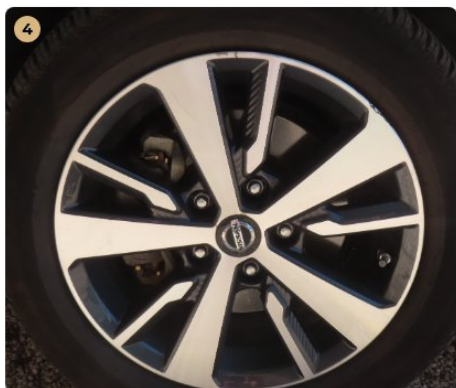
- ✓ **Gumiabroncsok**  
A gumi oldalfalán, szálszakadás jele (dudor) nem található.

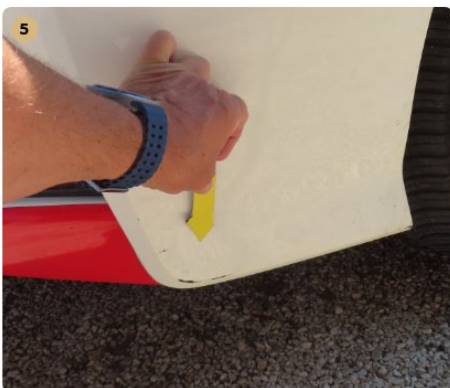
- ! **Külső karosszéria elemek**  
Az autó használatából eredő apró kavicsfelverődések, hajszál karcok láthatóak.

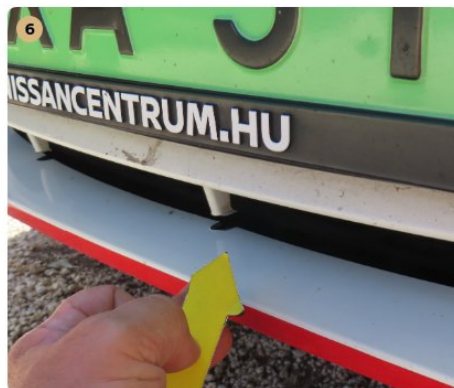
- ! **Külső karosszéria elemek**  
Első vészharító alsó része törött.

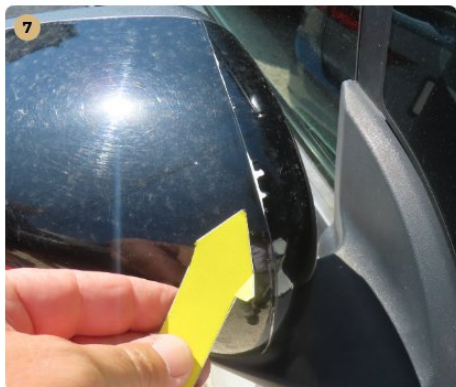
- ! **Külső karosszéria elemek**  
Tükrökön a matricázás kopott.

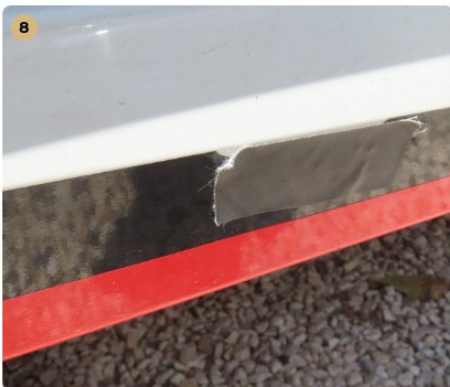
- ! **Külső karosszéria elemek**  
Jobb oldali küszöbön a matrica kopott.

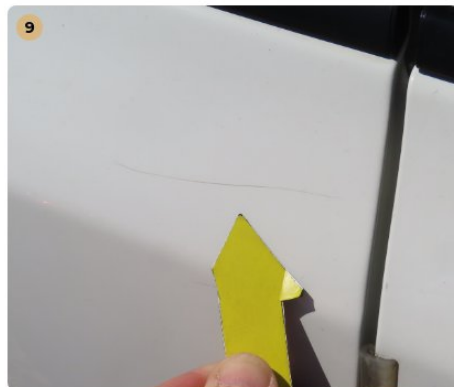
- ! **Külső karosszéria elemek**  
Az autó használatából eredő apró kavicsfelverődések, hajszál karcok láthatóak.

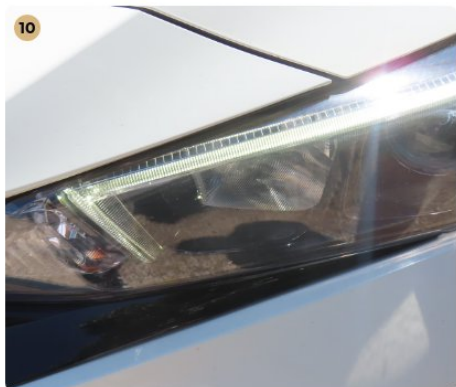
- ✓ **Világítás**  
Az első fényszórók nincsenek bemattulva.

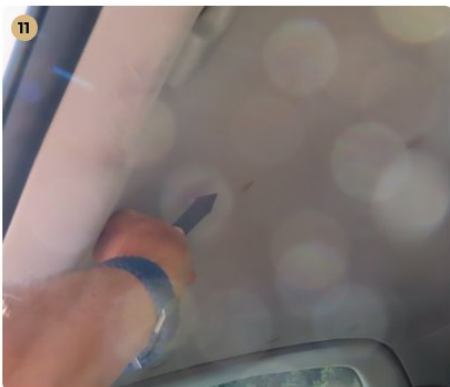
- ! **Kárpitozás és belső burkolatok**  
Tetőkárpit takarítást, kozmetikát igényel.
