## Opel Agila Agila 1.0 Enjoy 48 kW

Alvázszám: **W0LFXB22S8M160433**

## MÉRÉSI EREDMÉNYEK

# 360 PONTOS ÁTVIZSGÁLÁS EREDMÉNYE

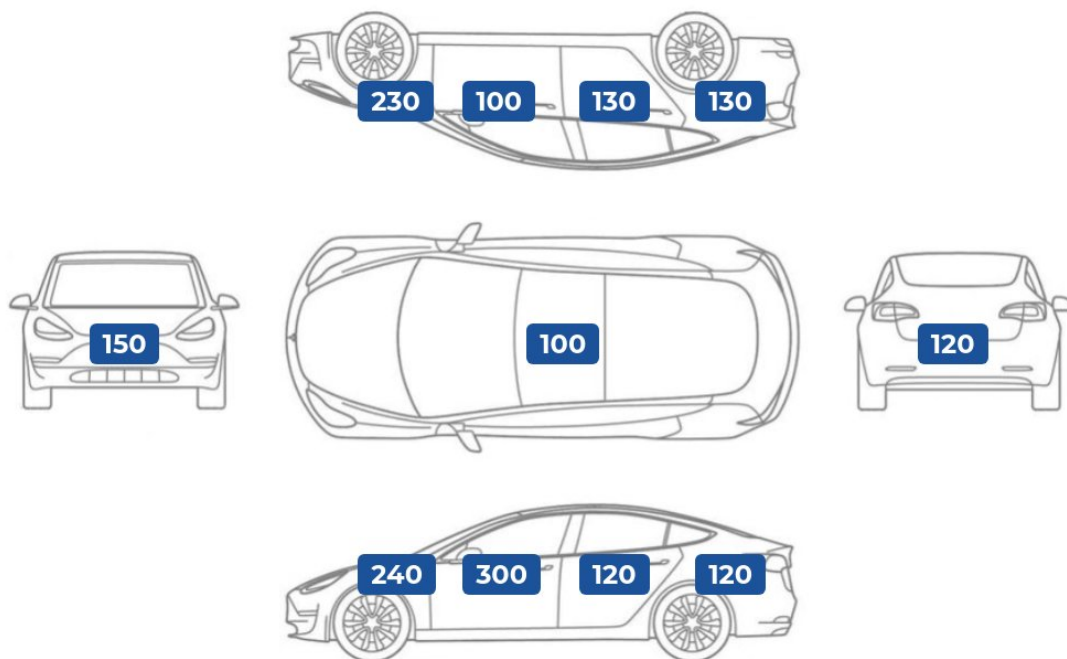
### Karosszéria festékvastagság (mikrométerben)

**Szakvélemény:** Az autón újrafényezett elemek találhatók. A festékvastagság alapján a sérült elemek javítását vélhetően gitteléssel végezték. A fényezett karosszéria elem felülete szép egyenletes, nem látható rajta festék megfolyás. A műanyag karosszéria elemeken repedés, javítás nyomai láthatók. Nem található fóliázás az autón. Találtam rajta fényezett elemet. A bal oldali küszöb első része fényezve volt. A jármű eleje korábban sérült volt. Első vészárítón nem szakszerű javítás nyomai láthatók. A mérési eredmények értelmezéséhez fontos tudni, hogy 150 mikronig a festékvastagság általában eredeti fényezésre utal, de bizonyos típusoknál a magasabb, de egységes értékek is ebbe a kategóriába tartoznak.

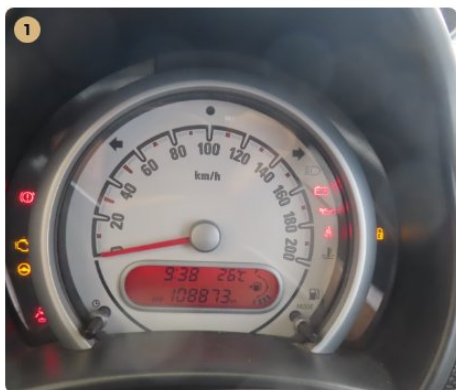
**1 Hibakód kiolvasása**  
Számítógépes kiolvasás során nem találtam hibát.

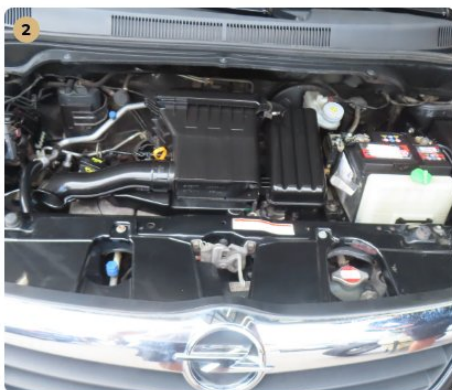
**2 Motor**  
Motortérben olajfolyás nem látható.

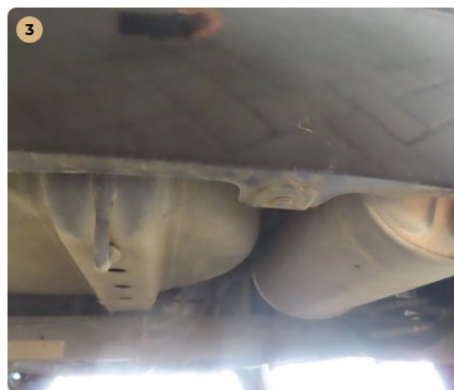
**3 Motor**  
A kipufogórendszer és a dobok állapota megfelelő.

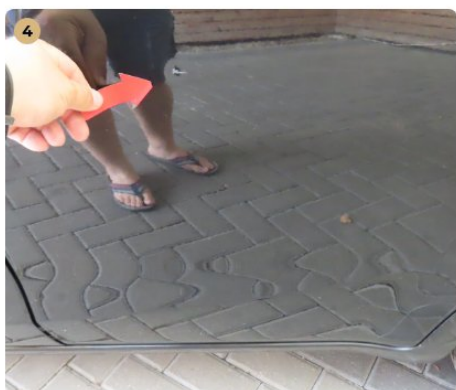
**4 Külső karosszéria elemek**  
Az autó használatából eredő apró kavicsfelverődések, hajsza karcok láthatóak.

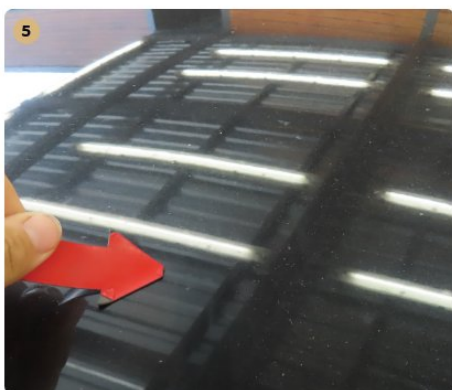
**5 Külső karosszéria elemek**  
tető karcos fénysérült.

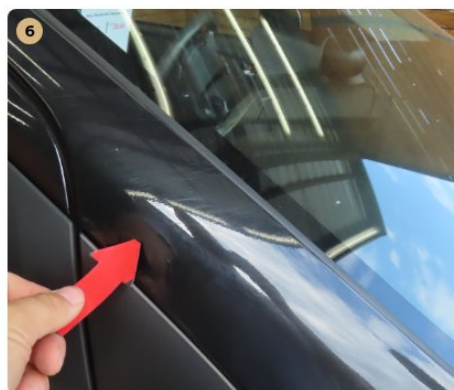
**6 Külső karosszéria elemek**  
Az autó használatából eredő apró kavicsfelverődések, hajsza karcok láthatóak.

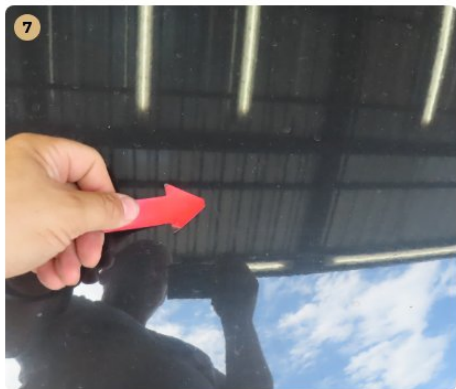
| <b>Szélvédők, üvegek:</b> | Korának megfelelő állapotban van.. Az oldalsó üvegek gyáriak. A hátsó szélvédő gyári. Első szélvédőn kavics sérülések vannak. |

**7 Szélvédők, üvegek**  
Az első szélvédőn látható sérülés van.

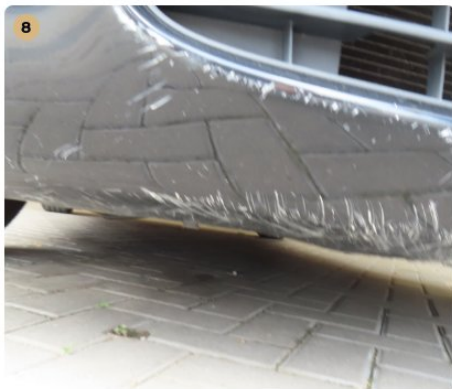
**8 Külső karosszéria elemek**  
Az autó használatából eredő apró kavicsfelverődések, hajsza karcok láthatóak. Első vészfékhorzsoltság és eláll.

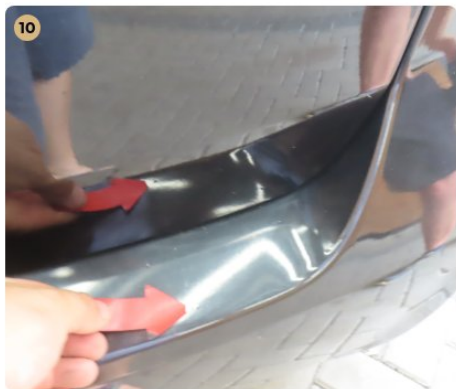
**10 Külső karosszéria elemek**  
Az autó használatából eredő apró kavicsfelverődések, hajsza karcok láthatóak.

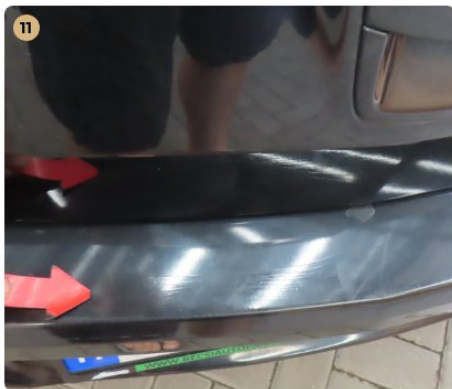
**11 Külső karosszéria elemek**  
Az autó használatából eredő apró kavicsfelverődések, hajsza karcok láthatóak.

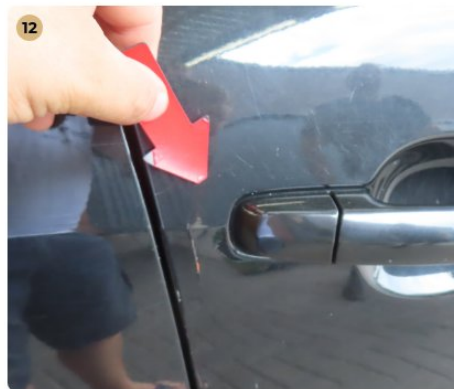
**12 Külső karosszéria elemek**  
Az autó használatából eredő apró kavicsfelverődések, hajsza karcok láthatóak.
