## Seat Tarraco Tarraco 2.0 EcoTSI Xcellence 4Drive DSG 140 kW

Alvázszám: **VSSZzzKNZKW016701**

## MÉRÉSI EREDMÉNYEK

## ÁLLAPOTFELMÉRÉS ÖSSZEFOGLALÁSA

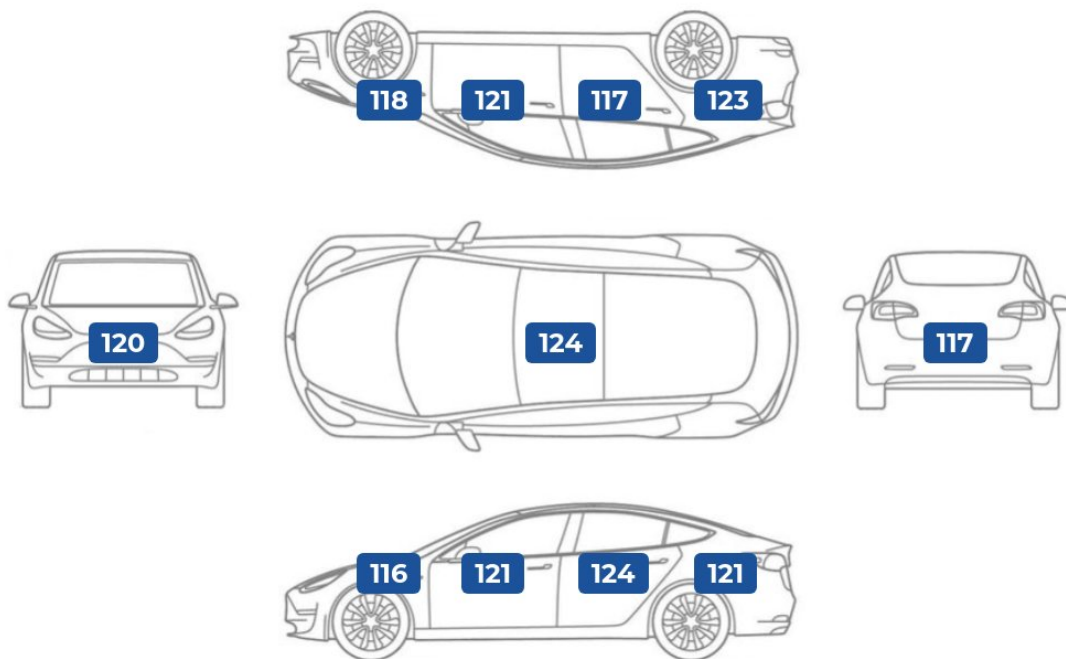
### Karosszéria festékvastagság (mikrométerben)

**Szakvélemény:** A mért értékek alapján az autó fényezése meglátásom szerint eredeti. A műanyag karosszéria elemeken repedés, javítás nyomai nem láthatók. Nem található fóliázás az autón. A mérési eredmények értelmezéséhez fontos tudni, hogy 150 mikronig a festékvastagság általában eredeti fényezésre utal, de bizonyos típusoknál a magasabb, de egységes értékek is ebbe a kategóriába tartoznak.

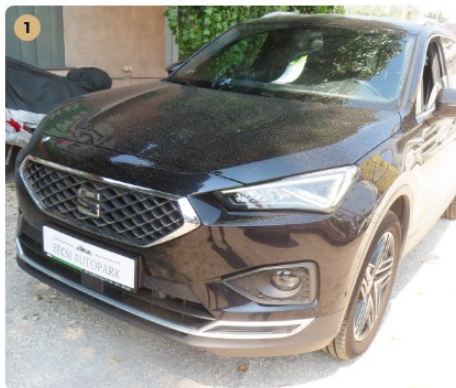
- ✓ **Külső karosszéria elemek**  
A karosszéria elemek közötti hézagok megfelelőek.

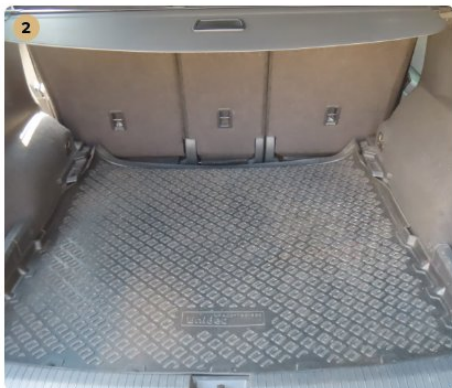
- ✓ **Kárpitozás és belső burkolatok**  
Csomagtartó kifogástalan állapotú.

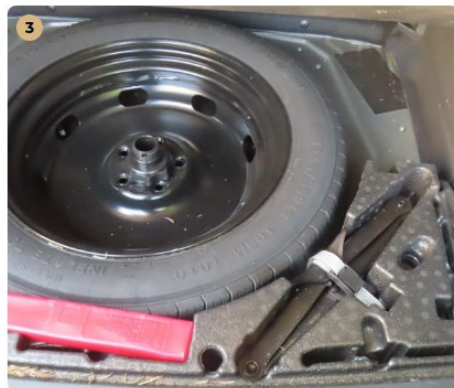
- ✓ **Kötelező tartozékok**  
A kötelező tartozékok megvannak.

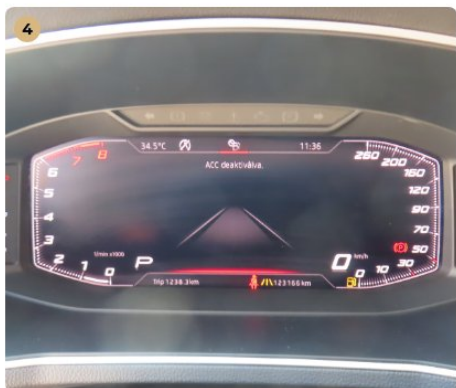
- ✓ **Elektromos berendezések**  
Műszerfalények megfelelően működnek.

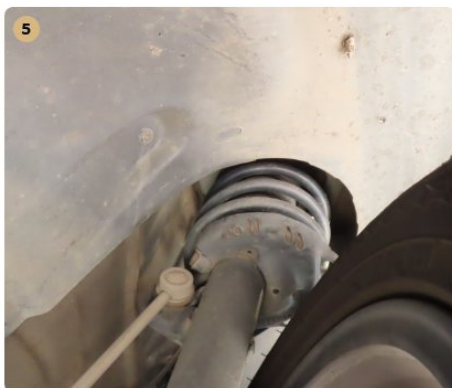
- ✓ **Futómű**  
A lengéscsillapítón olajfolyás nem észlelhető.

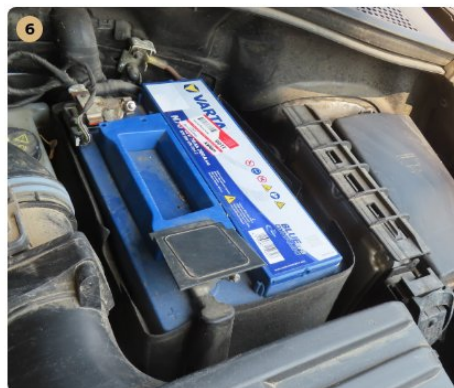
- ✓ **Elektromos berendezések**  
Akkumulátor nem gyári, már cserélt.

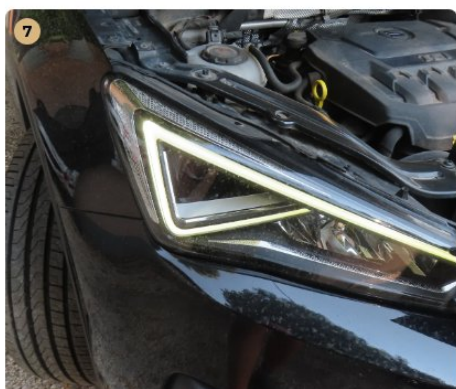
- ✓ **Világítás**  
Az első fényszórók nincsenek bemattulva.

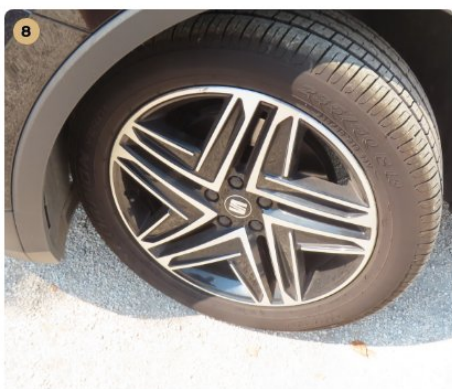
- ✓ **Gumiabroncsok**  
A gumi oldalfalán, szálszakadás jele (dudor) nem található.

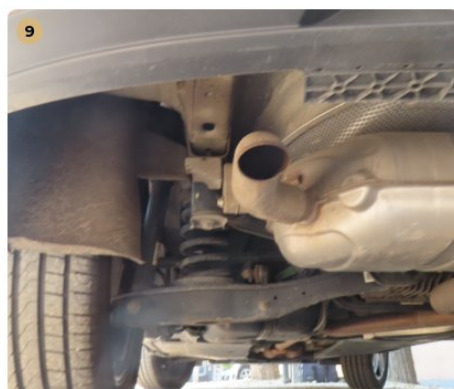
- ✓ **Motor**  
A kipufogórendszer és a dobok állapota megfelelő.

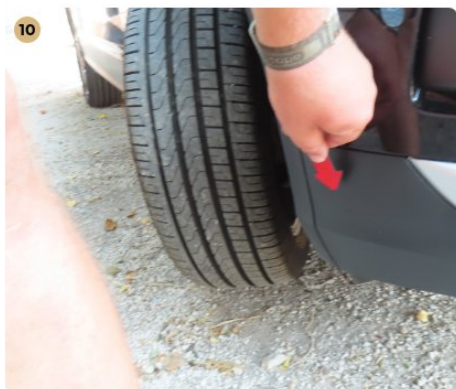
- ! **Külső karosszéria elemek**  
Az autó használatából eredő apró kavicsfelverődések, hajsza karcok láthatóak.

Megjegyzés: a fém alkatrészek fényezésén „fémig áthatolt” esztétikai sérülések javítása a későbbi korrodálódás elkerülése érdekében javasolt. Egyszerű kavicsfelferődések javítása újrafényezés helyett festék boltban kapható ecsetelővel javasolt

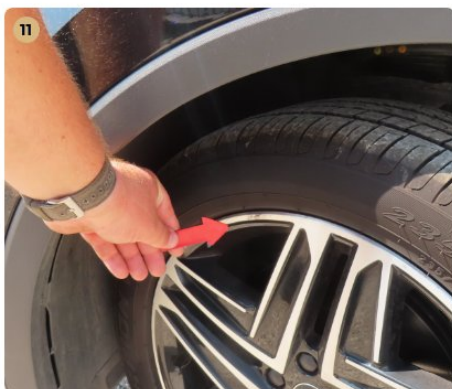
- ! **Felnik**  
Könnyűfém felnin patkázás nyomai láthatóak.

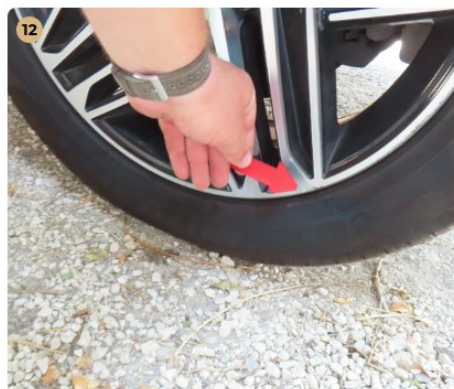
- ! **Felnik**  
Könnyűfém felnin patkázás nyomai láthatóak.

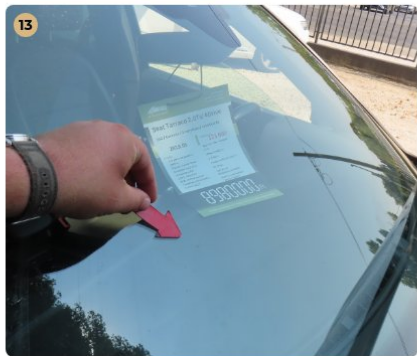
**! Szélvédők, üvegek**  
Az első szélvédőn látható sérülés van. Apró kavics sérülések láthatók.

Ha látótérben kívül van, annak javítása nem kötelező, de megfontolandó a későbbi problémák elkerülése érdekében (egy kavics felferődés a javítás hiányában tovább repedhet a látótérbe)
