## Volkswagen T-Roc T-Roc 1.5 TSI ACT Style DSG 110 kW

| Alvázszám: | WVGZZZA1ZLV096367 | Gyártási év: | 2020. 02. |

## MÉRÉSI EREDMÉNYEK

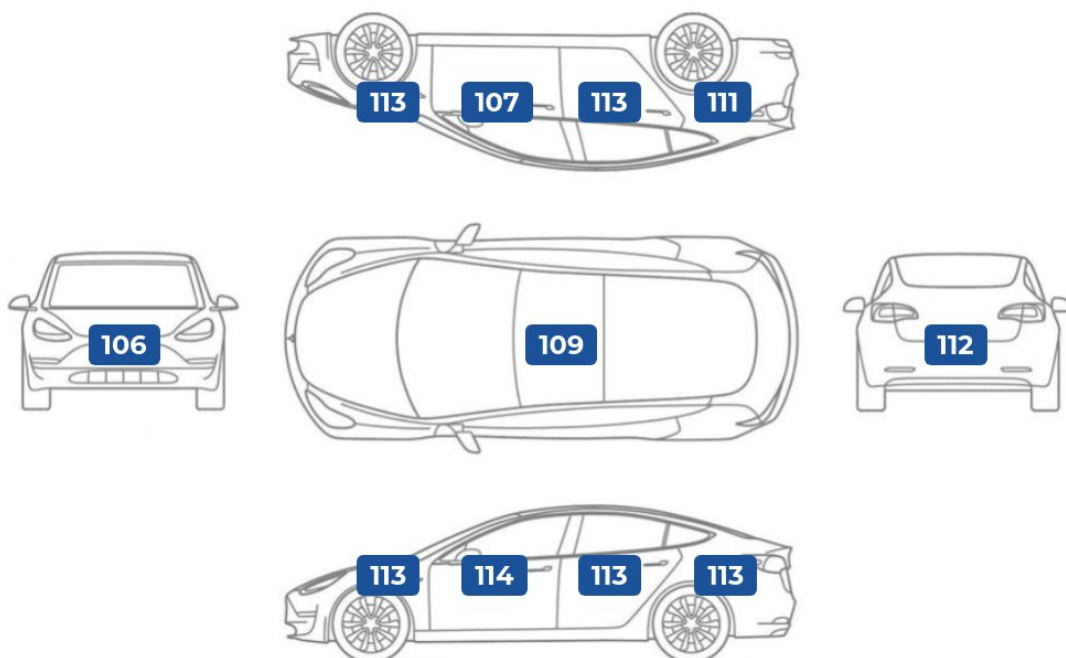
**Szakvélemény:** A mért értékek alapján az autó fényezése meglátásom szerint eredeti. A műanyag karosszéria elemeken repedés, javítás nyomai nem láthatók. Nem található fóliázás az autón. Körbe gyári értékeket találtam. A mérési eredmények értelmezéséhez fontos tudni, hogy 150 mikronig a festékvastagság általában eredeti fényezésre utal, de bizonyos típusoknál a magasabb, de egységes értékek is ebbe a kategóriába tartoznak.

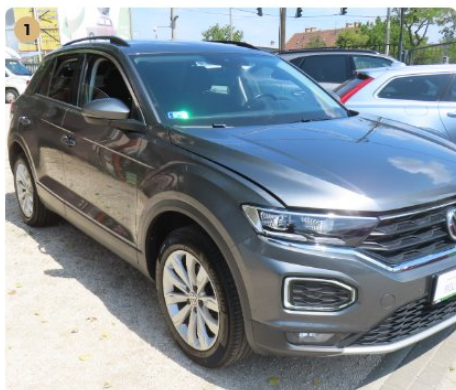
- ✓ **Külső karosszéria elemek**  
A karosszéria elemek közötti hézagok megfelelőek.

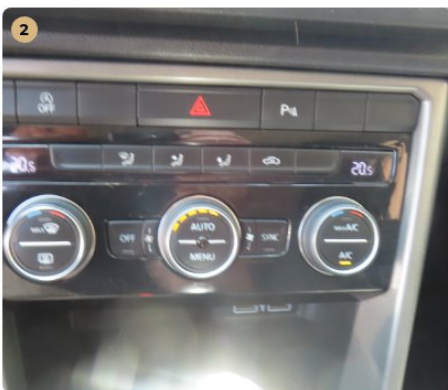
- ✓ **Elektromos berendezések**  
Gombvilágítások megfelelően működnek.

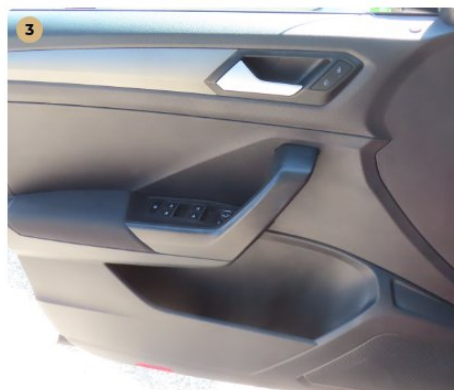
- ✓ **Kárpitozás és belső burkolatok**  
Az ajtókárpitok normál állapotúak.

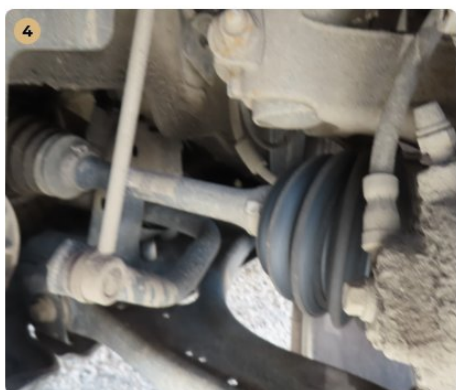
- ✓ **Futómű**  
A féltengelyen zsíros / olajos kicsapódás nem látható.

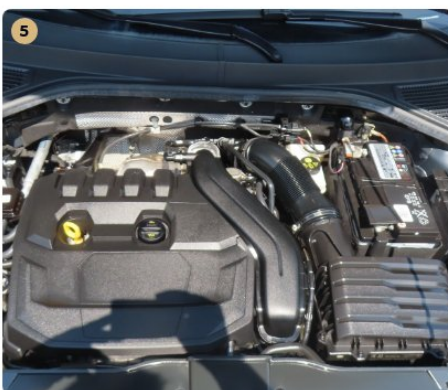
- ✓ **Motor**  
Motortérben olajfolyás nem látható.

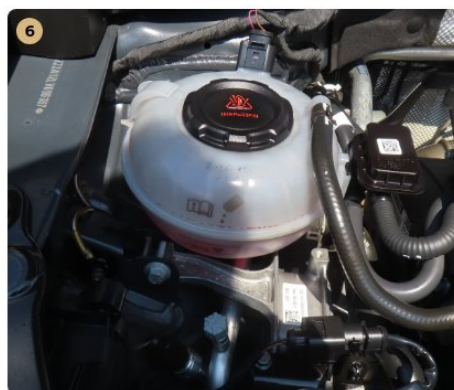
- ✓ **Motor**  
A hűtőfolyadék színe megfelelő.

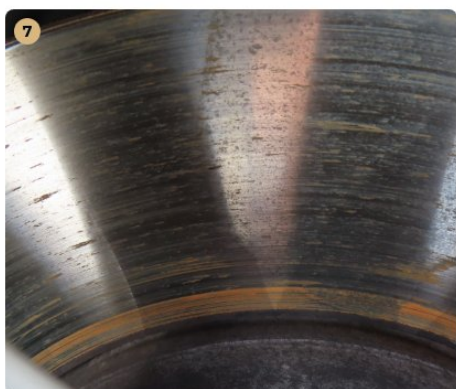
- ✓ **Féktrendszer**  
A féktárcsa megfelelő állapotban van.

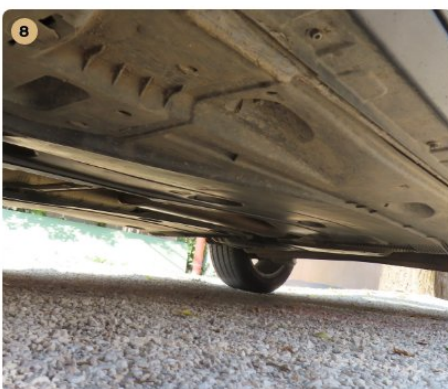
- ✓ **Utascella és gyűrődő zónák**  
A küszöbökön javításra utaló nyomok nem észlelhetők.

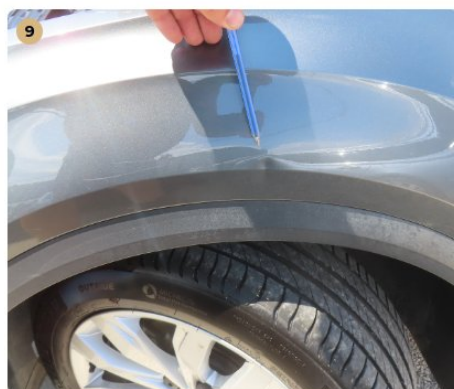
- ⚠ **Külső karosszéria elemek**  
bal első sárvédőn horpadás van.

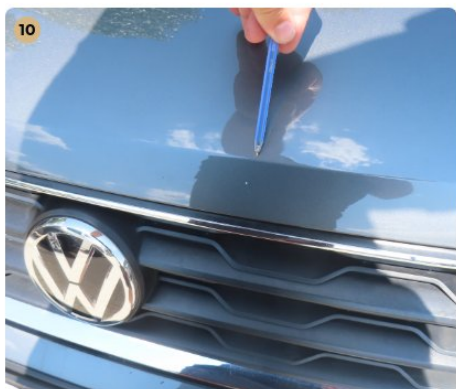
| <b>Külső karosszéria elemek:</b> | Korának megfelelő állapotban van.. A festékmérés során eltérő értékeket nem találtam. Karosszéria elem védő fólia az autón nem található. A karosszéria elemek közötti hézagok megfelelőek. Az autó használatából eredő apró kavicsfelverődések, hajszál karcok láthatóak. |

- ⚠ **Külső karosszéria elemek**  
Az autó használatából eredő apró kavicsfelverődések, hajsza karcok láthatóak.

Megjegyzés: a fém alkatrészek fényezésén „fémig áthatolt” esztétikai sérülések javítása a későbbi korrodálódás elkerülése érdekében javasolt. Egyszerű kavicsfelferődések javítása újrafényezés helyett festék boltban kapható ecsetelővel javasolt

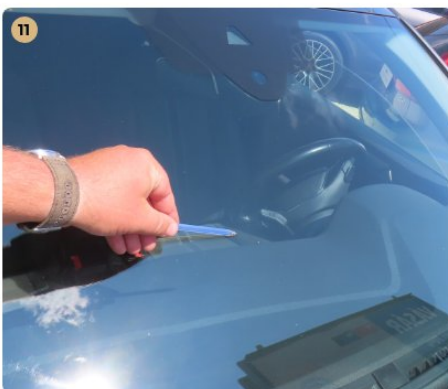
| <b>Szélvédők, üvegek:</b> | Lásd megjegyzések. Az első szélvédőn látható sérülés van. A hátsó szélvédő gyári. Az oldalsó üvegek gyáriak. |

- ⚠ **Szélvédők, üvegek**  
Az első szélvédőn látható sérülés van.

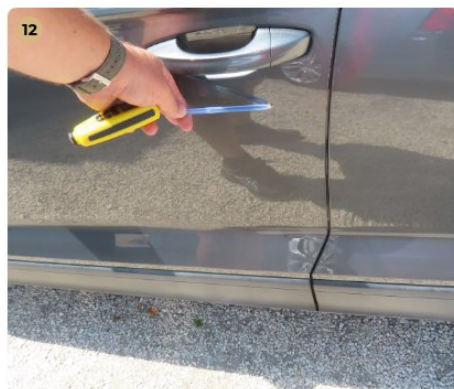
- ⚠ **Külső karosszéria elemek**  
Az autó használatából eredő apró kavicsfelverődések, hajsza karcok láthatóak.
