## Volvo V90 V90 2.0 D 140 kW

| <b>Alvázsám:</b> | <b>YV1PWA8BDH1005660</b> | <b>Gyártási év:</b> | <b>2017. 04.</b> |

## ÁLLAPOTFELMÉRÉS ÖSSZEFOGLALÁSA

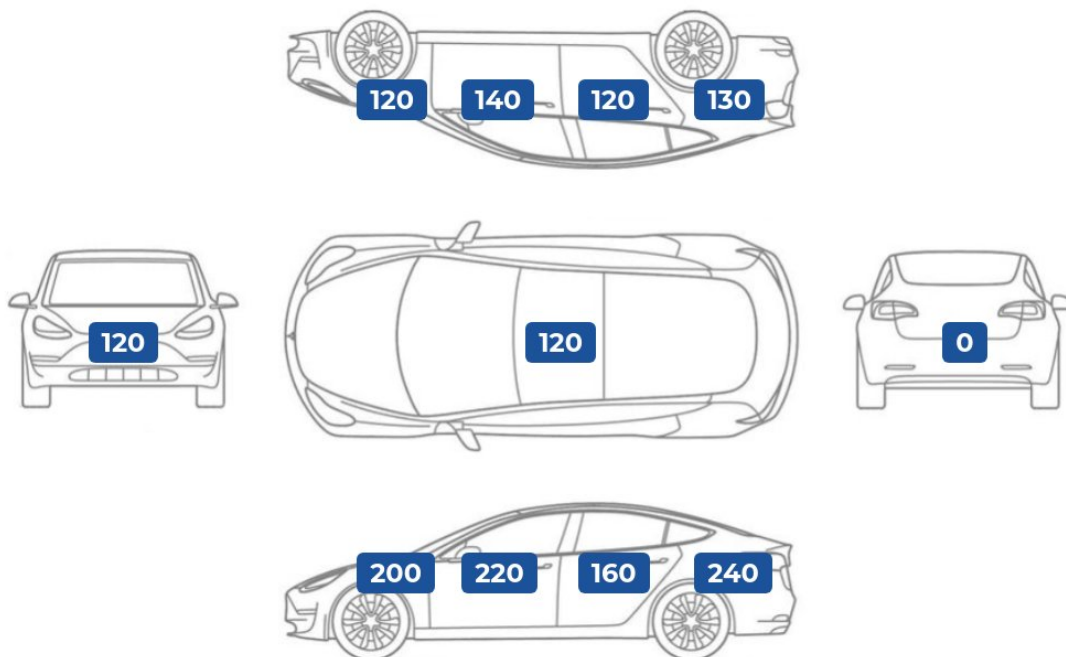
**Szakvélemény:** Az autón újrafényezett elemek találhatók. A festékvastagság alapján a sérült elemek javítását vélhetően gittelés nélkül végezték. A fényezett elemek esetében szabad szemmel nem látható az eltérés, szakszerű javítás történt. A műanyag karosszéria elemeken repedés, javítás nyomai nem láthatók. Nem található fóliázás az autón. Találtam rajta fényezett elemet. A csomagtér ajtó műanyagból készült. A mérési eredmények értelmezéséhez fontos tudni, hogy 150 mikronig a festékvastagság általában eredeti fényezésre utal, de bizonyos típusoknál a magasabb, de egységes értékek is ebbe a kategóriába tartoznak.

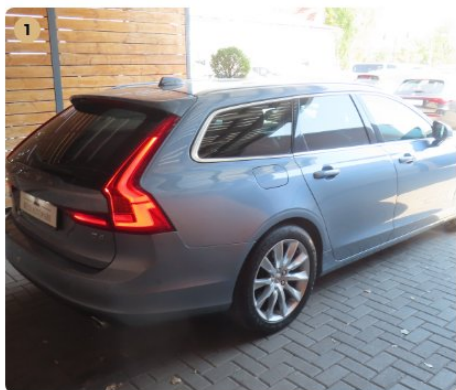
- ✓ **Külső karosszéria elemek**  
A karosszéria elemek közötti hézagok megfelelőek.

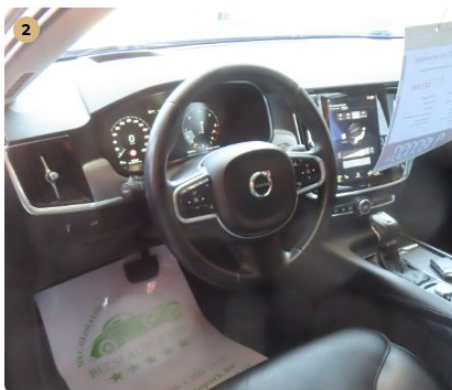
- ✓ **Kárpitozás és belső burkolatok**  
Műszerfal normál állapotú.

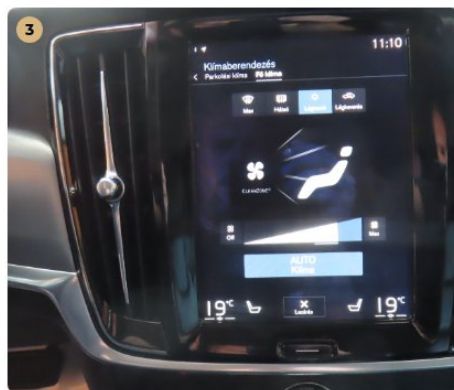
- ✓ **Elektromos berendezések**  
Műszerfalfények megfelelően működnek.

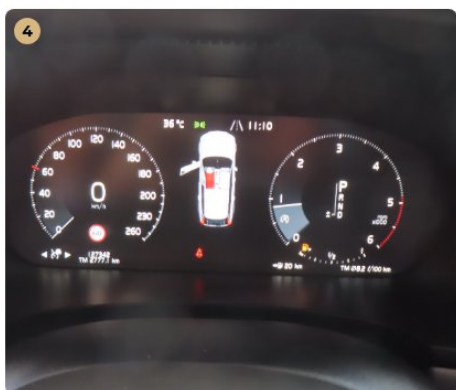
- ✓ **Hibakód kiolvasása**  
Az autó beindítását követően kontrollámpa a műszerfalon nem világít.

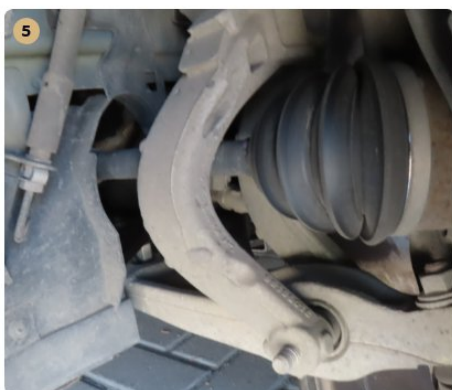
- ✓ **Futómű**  
A gumiharangokon szakadás, repedés nem látható.

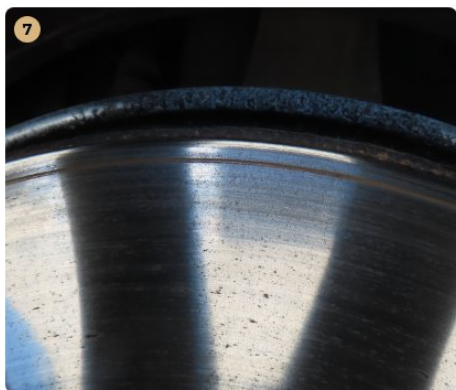
| <b>Fékrendszer:</b> | Lásd megjegyzések. A féktárcsán kezdődő vállasodás található. A fékpedál nyomásra megfelelő keménységű. A fékolaj szintje megfelelő. A próbaút során a fékerőt megfelelőnek éreztem. |

- ⚠ **Féktrendszer**  
A féktárcsán kezdődő vállasodás található.

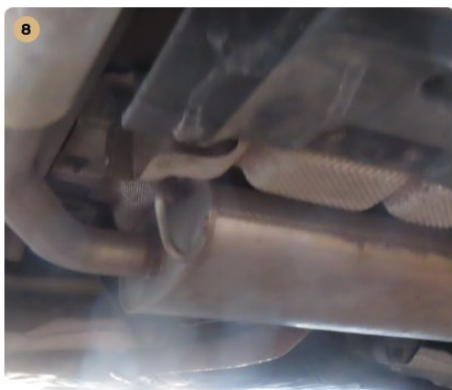
- ✓ **Motor**  
A kipufogórendszer és a dobok állapota megfelelő.

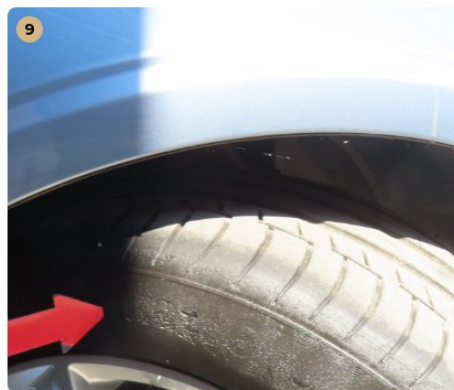
**Szakvélemény:** A gumiabroncsok elhasznált, de még nem csereérett állapotúak. A gumiabroncsok oldalára repedezett. A gumiabroncsok cseréje ajánlott, oldalukon sérülések láthatók.

- ⚠ **Gumiabroncsok**  
A gumiabroncsok odalfala repedezett.

| <b>Gumiabroncsok:</b> | Lásd megjegyzések. A gumiabroncsok cseréje javasolt. A gumiabroncsok oldalra repedezett. |

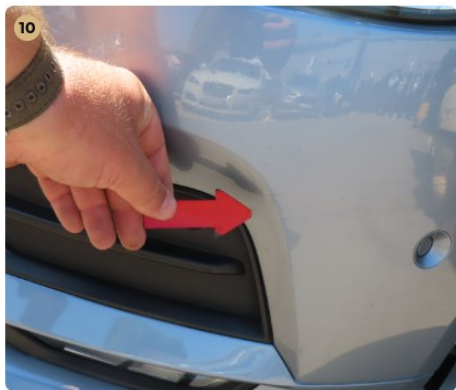
- ⚠ **Külső karosszéria elemek**  
Az autó használatából eredő apró kavicsfelverődések, hajsál karcok láthatóak.

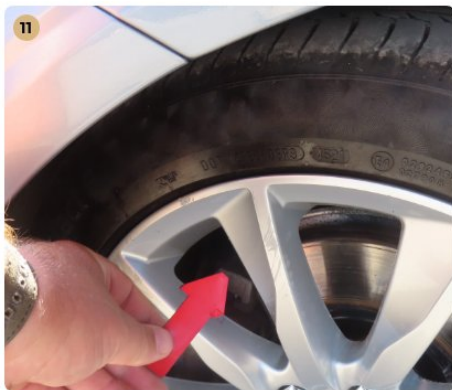
| <b>Felnik:</b> | Lásd megjegyzések. Könnyűfém felni gyári. Könnyűfém felnin patkázás nyomai láthatóak. |

- ⚠ **Felnik**  
Könnyűfém felnin patkázás nyomai láthatóak.

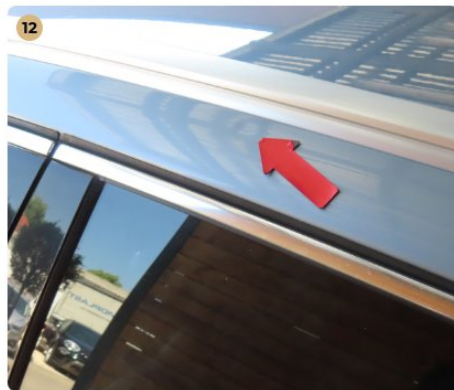
- ⚠ **Külső karosszéria elemek**  
Az autó használatából eredő apró kavicsfelverődések, hajsál karcok láthatóak.

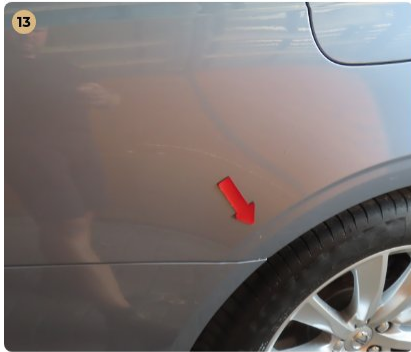
**Külső karosszéria elemek**  
Az autó használatából eredő apró kavicsfelverődések, hajsza karcok láthatóak.

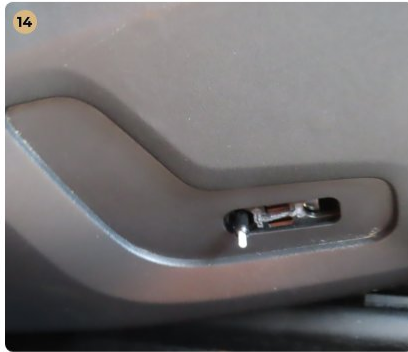
| <b>Elektromos berendezések:</b> | Korának megfelelő állapotban van.. jobb oldali ülés magasság állító gomb hiányzik. Hűtő/fűtő berendezések megfelelően működnek. Kényelmi extrák megfelelően működnek. Az elektromos ablakok megfelelően működnek. A klíma hatásfoka megfelelő. |

**Kárpitozás és belső burkolatok**  
Utas oldali ülés magasság állító gomb hiányzik, de funkcionál.
