## Volvo XC40 XC40 2.0140 kW

## MÉRÉSI EREDMÉNYEK

## 360 PONTOS ÁTVIZSCÁLÁS EREDMÉNYE

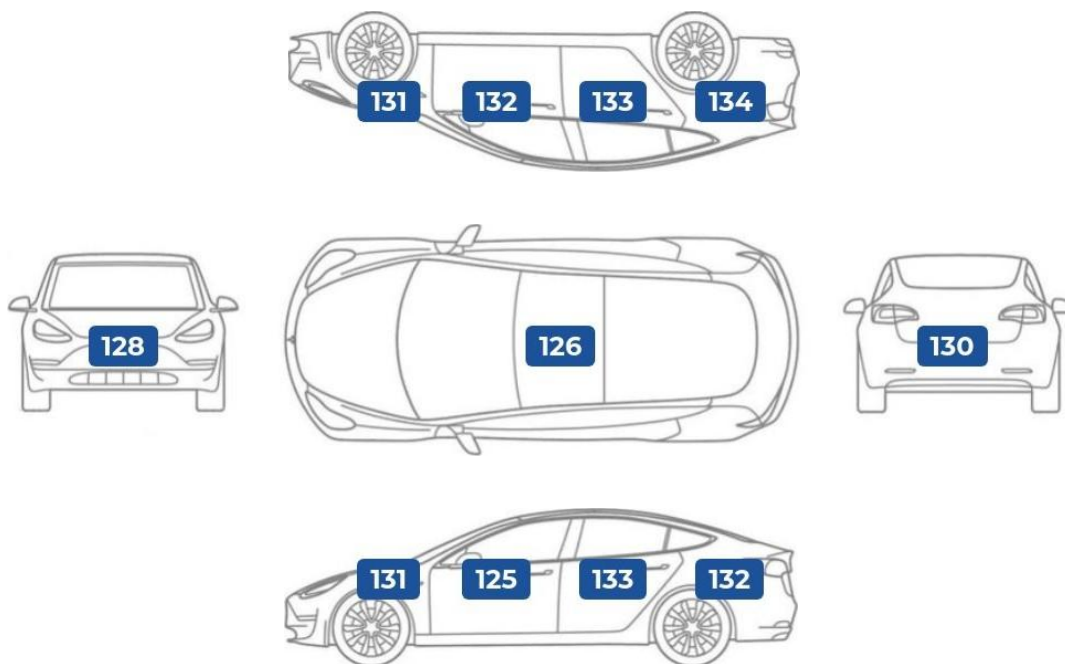
### Karosszéria festékvastagság (mikrométerben)

Szakvélemény: A festékvastagság mérés során a típusnak megfelelő gyári értékeket mértem. A műanyag karosszéria elemeken repedés, javítás nyomai nem láthatók. A mért értékek a gyári értékekhez képest azért magasabbak, mert védő fólia található a gépkocsin. Körbe gyári értékeket találtam. A mérési eredmények értelmezéséhez fontos tudni, hogy ISO mikronig a festékvastagság általában eredeti fényezésre utal, de bizonyos típusoknál a magasabb, de egységes értékek is ebbe a kategóriába tartoznak.

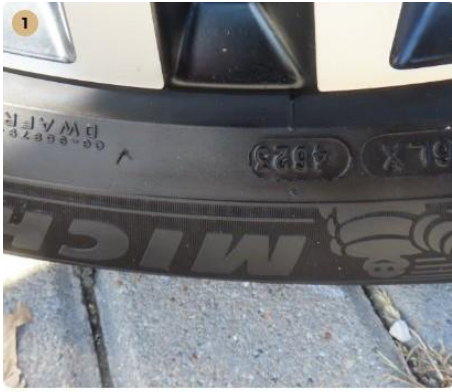
## ✓ Gumiabroncsok

A gumi oldalfalán, szálszakadásjele A karosszéria elernei közötti hézagok Műszerfalfények megfelelően működnek. (dudor) nem található. megfelelőek.

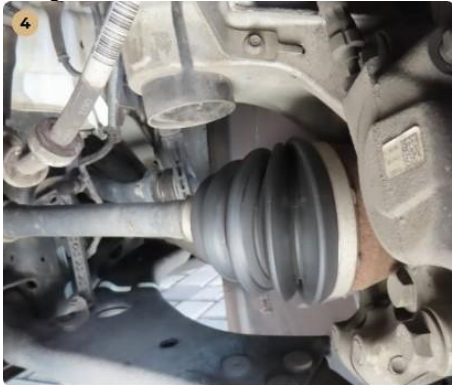
## ✓ Futómű

A gumiharangokon szakadás, repedés Motortérben olajfolyás nem látható. A féktárcsán kezdődő vállasodás található. nem látható.

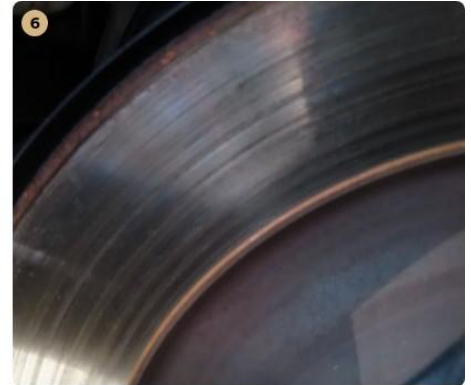
## ⚠ Fékrendszer

| Kormánymű: | Korának megfelelő állapotban van.. A kormány alapállása megfelelő.<br>Lásd megjegyzések. A féktárcsán kezdődő vállasodás található. A |

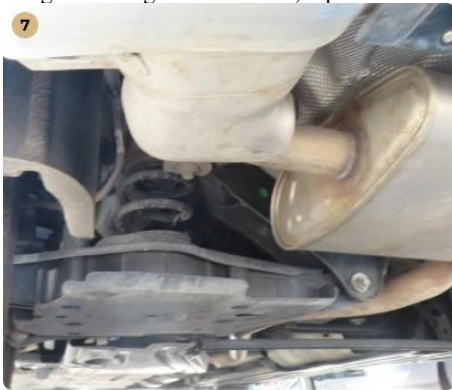
## ✓ Motor

A kipufogórendszer és a dobok állapota

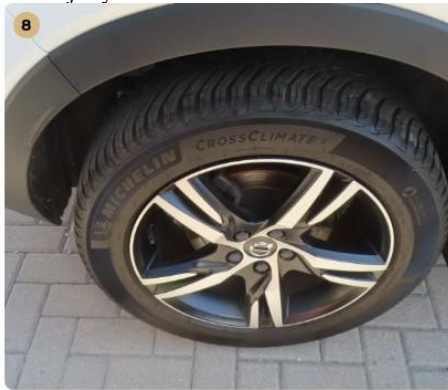
## ✓ Felni

Könnyűfém felni gyári. megfelelő.
