## Mercedes-Benz B 180 B 180 BlueEFFICIENCY EURO5 85 kW

| Alvázsám: | WDD2452321J715653 | Gyártási év: | 2012. 05. |

# ÁLLAPOTFELMÉRÉS ÖSSZEFOGLALÁSA

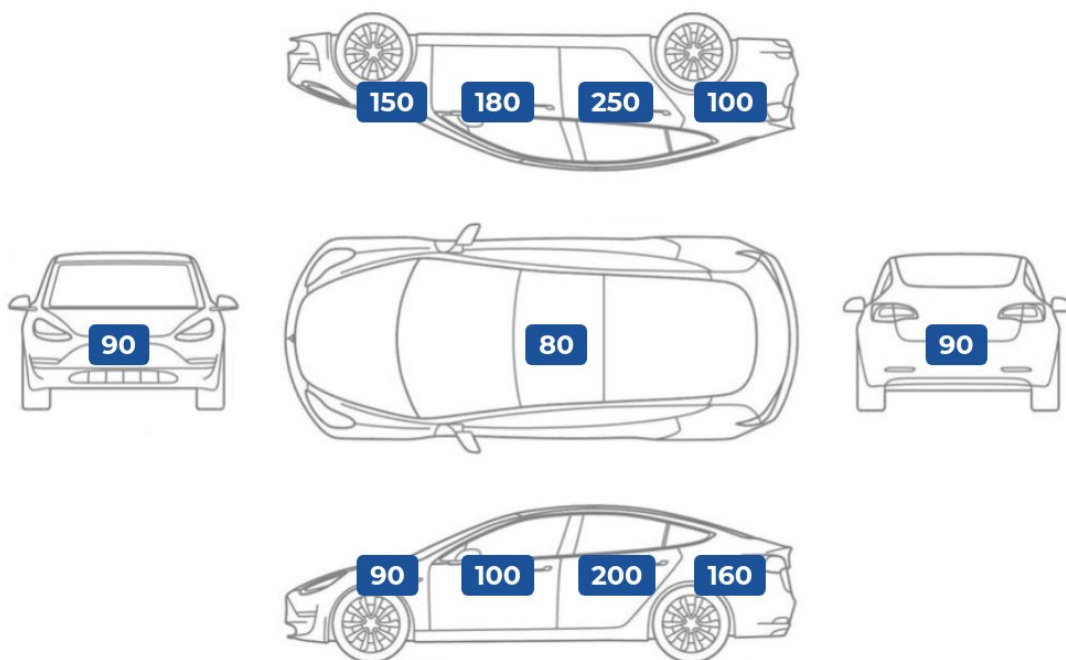
### Karosszéria festékvastagság (mikrométerben)

**Szakvélemény:** Az autón újrafényezett elemek találhatók. A festékvastagság minimális eltérése a gyári értéktől arra utal, hogy egy kisebb fényezési hibát nem a teljes karosszériaelemen javítottak, azaz 'ködölték' az elemet. A fényezett elemek esetében szabad szemmel nem látható az eltérés, szakszerű javítás történt. A műanyag karosszéria elemeken repedés, javítás nyomai nem láthatók. Nem található fóliázás az autón. Találtam rajta fényezett elemet. A mérési eredmények értelmezéséhez fontos tudni, hogy 150 mikronig a festékvastagság általában eredeti fényezésre utal, de bizonyos típusoknál a magasabb, de egységes értékek is ebbe a kategóriába tartoznak.

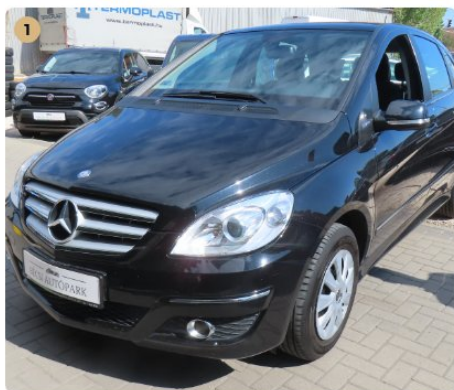
- ✓ **Külső karosszéria elemek**  
A karosszéria elemek közötti hézagok megfelelőek.

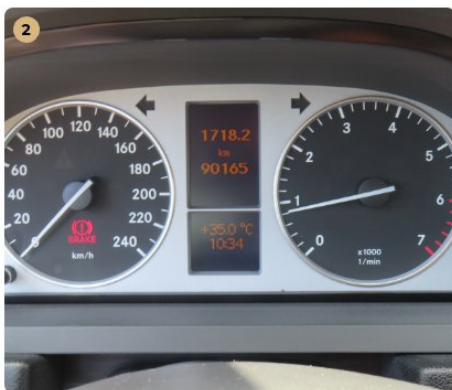
- ✓ **Hibakód kiolvasása**  
Számítógépes kiolvasás során nem találtam hibát.

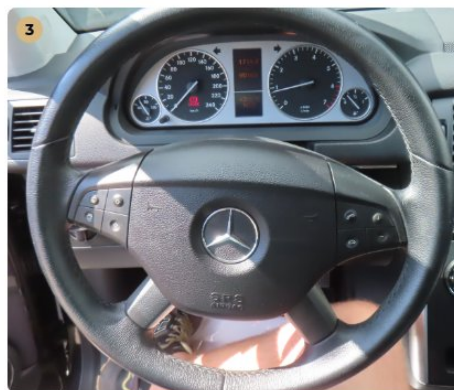
- ✓ **Kárpitozás és belső burkolatok**  
Műszerfal normál állapotú.

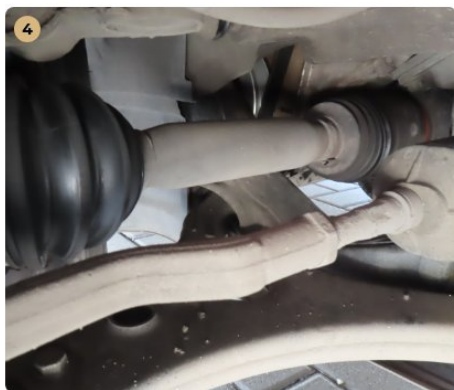
- ✓ **Futómű**  
A féltengelyen zsíros / olajos kicsapódás nem látható.

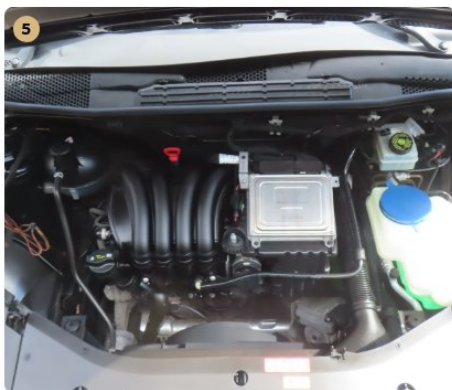
- ✓ **Motor**  
A hűtőfolyadék szintje megfelelő.

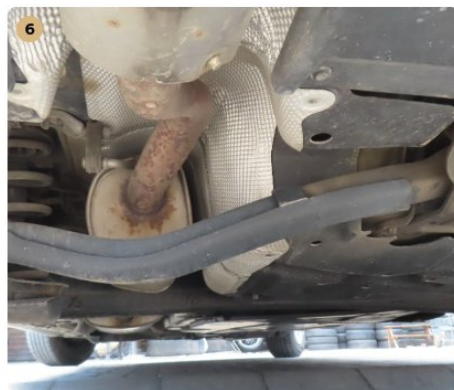
- ! **Motor**  
kipufogó dobon minimális felületi korrózió látható.

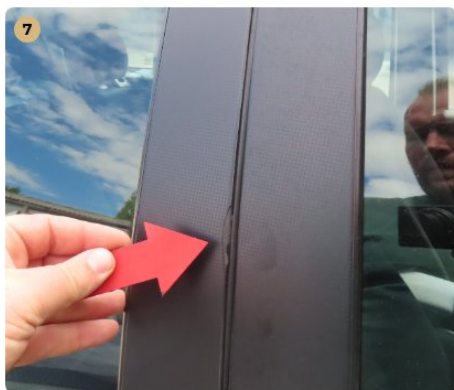
- ! **Külső karosszéria elemek**  
Az autó használatából eredő apró kavicsfelverődések, hajsza karcok láthatóak.

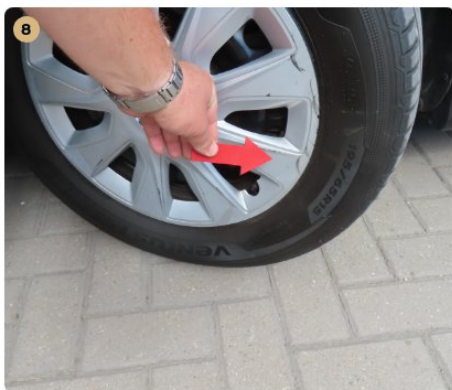
- ! **Felnik**  
Disztárcsa karcos.

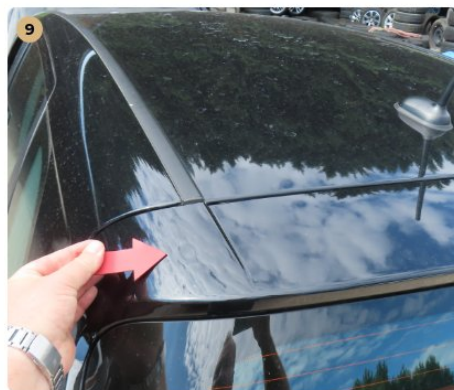
- ! **Külső karosszéria elemek**  
Az autó használatából eredő apró kavicsfelverődések, hajsza karcok láthatóak.

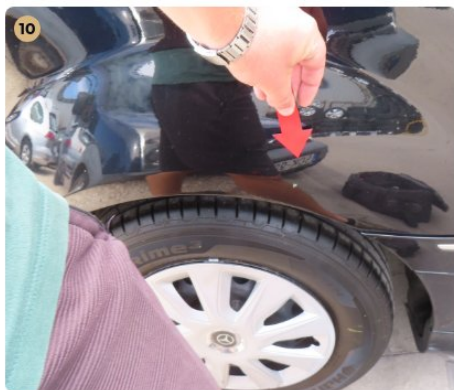
- ! **Külső karosszéria elemek**  
Az autó használatából eredő apró kavicsfelverődések, hajsza karcok láthatóak.
