## BMW X4 X4 xDrive35i Advantage (Automata) 225 kW

| <b>Alvázszám:</b> | <b>WBAXW510200E85184</b> | <b>Gyártási év:</b> | <b>2014. 07.</b> |

## MÉRÉSI EREDMÉNYEK

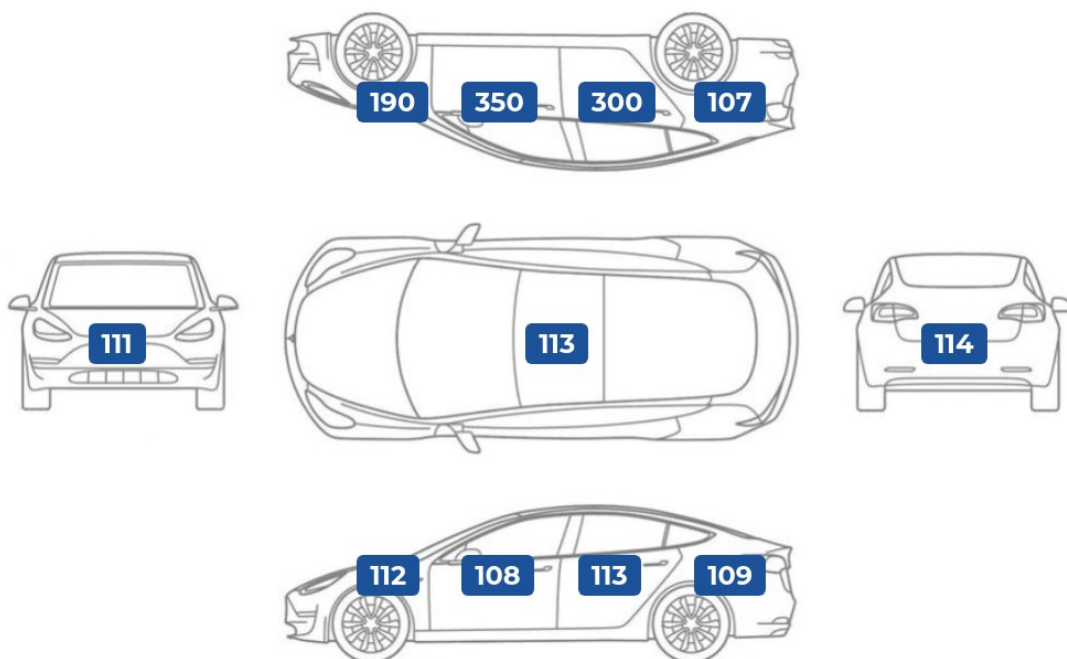
**Szakvélemény:** Az autón újrafényezett elemek találhatók. A festékvastagság mérése során a típusnak megfelelő gyári értéktől magasabb értéket mértem, amiből arra következtetek, hogy a szakszerű javításhoz vélhetően gittelést is alkalmaztak. A fényezett karosszéria elem felülete szép egyenletes, nem látható rajta festék megfolyás. A műanyag karosszéria elemeken repedés, javítás nyomai nem láthatók. Nem található fóliázás az autón. Találtam rajta fényezett elemet. A mérési eredmények értelmezéséhez fontos tudni, hogy 150 mikronig a festékvastagság általában eredeti fényezésre utal, de bizonyos típusoknál a magasabb, de egységes értékek is ebbe a kategóriába tartoznak.

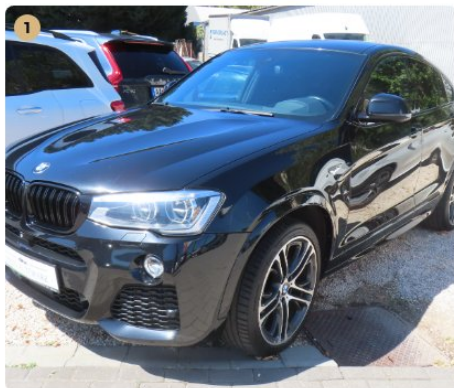
- ✓ **Külső karosszéria elemek**  
A karosszéria elemek közötti hézagok megfelelőek.

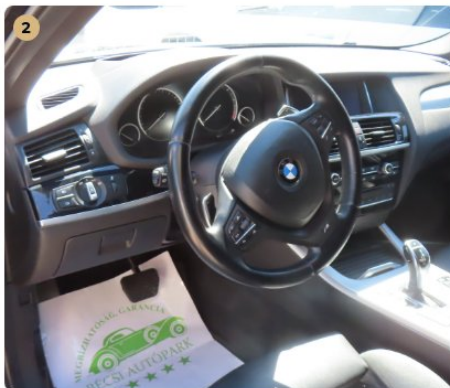
- ✓ **Kárpitozás és belső burkolatok**  
A kormánykerék gyári állapotú.

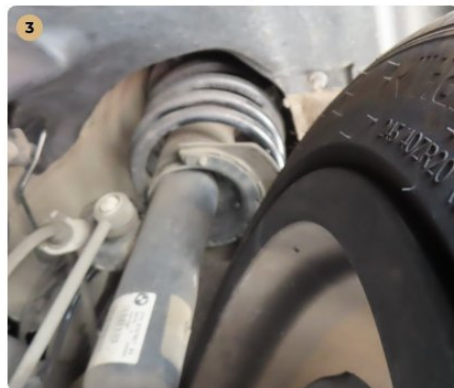
- ✓ **Futómű**  
A lengéscsillapítón olajfolyás nem észlelhető.

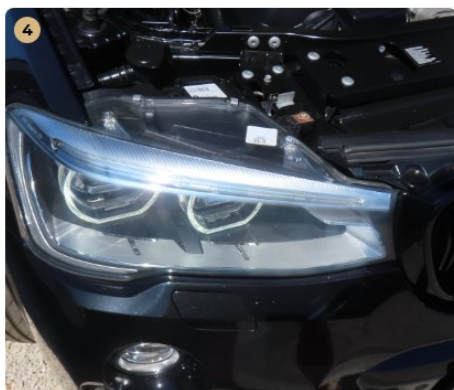
- ✓ **Világítás**  
Az első fényszórók nincsenek bemattulva.

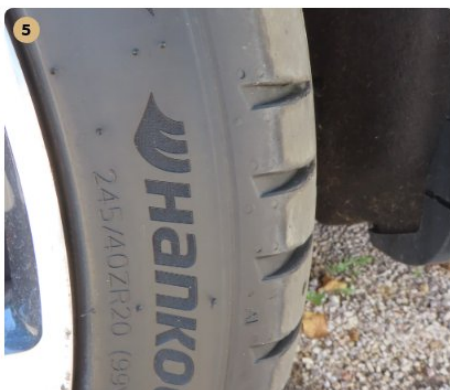
- ✓ **Gumiabroncsok**  
A gumi oldalfalán, szálszakadás jele (dudor) nem található.

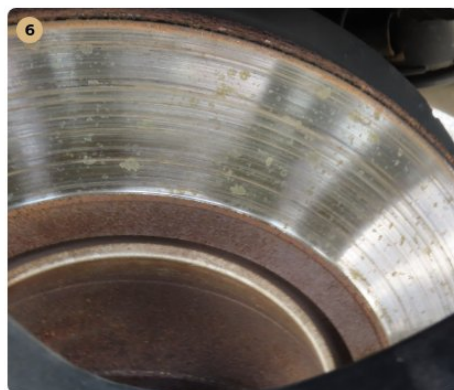
| <b>Fékkrendszer:</b> | Lásd megjegyzések. A féktárcsán kezdődő vállasodás található. A fékpedál nyomásra megfelelő keménységű. A fékolaj szintje megfelelő. |

- ⚠ **Féktrendszer**  
A féktárcsán kezdődő vállasodás található.

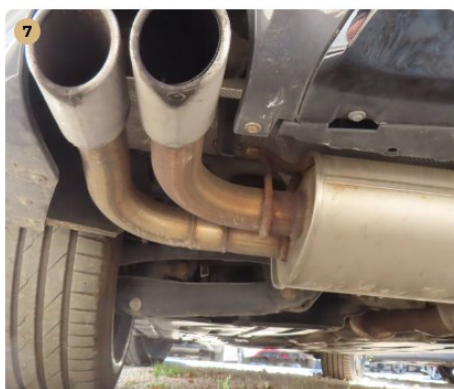
- ✓ **Motor**  
A kipufogórendszer és a dobok állapota megfelelő.

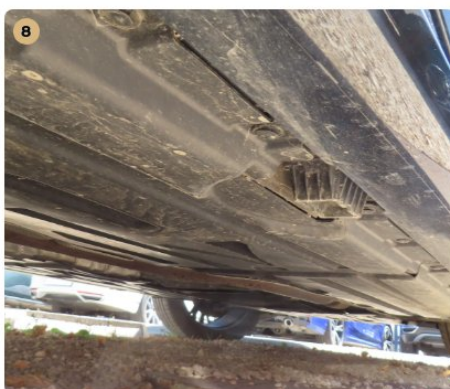
- ✓ **Utascella és gyűrődő zónák**  
A küszöbökön rozsdásodás / korrózió nem látható.

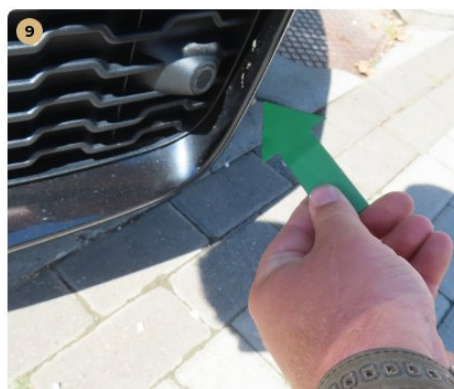
- ⚠ **Külső karosszéria elemek**  
Az autó használatából eredő apró kavicsfelverődések, hajsza karcok láthatóak.

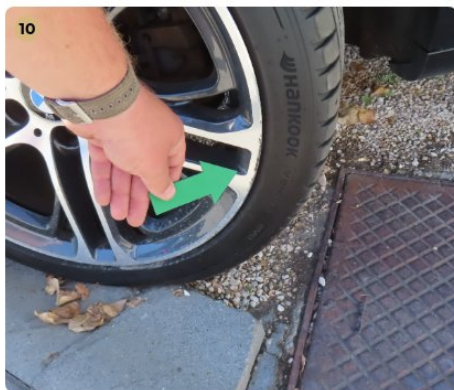
- ⚠ **Felnik**  
Könnyűfém felnin patkázás nyomai láthatóak.

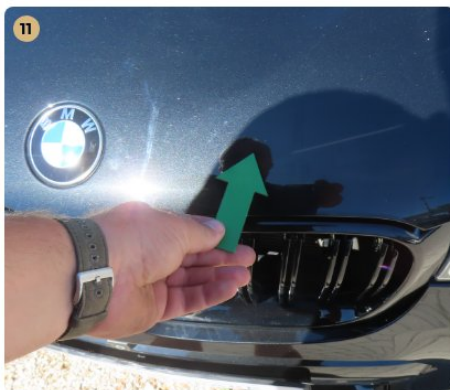
- ⚠ **Külső karosszéria elemek**  
Az autó használatából eredő apró kavicsfelverődések, hajsza karcok láthatóak.

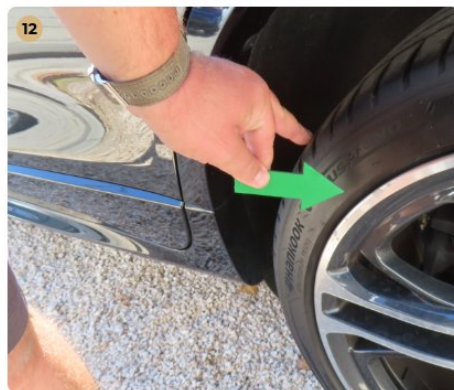
- ⚠ **Felnik**  
Könnyűfém felnin patkázás nyomai láthatóak.

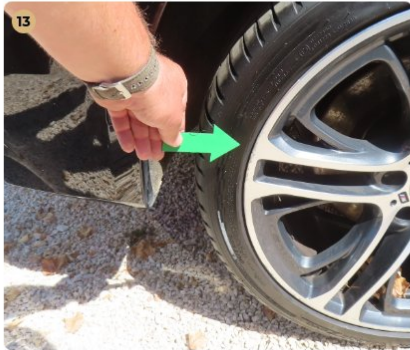
**Felnik**  
Könnyűfém felnin patkázás nyomai láthatóak.
