## Suzuki Vitara Vitara 1.4 Hybrid GLX 95 kW

Alvázszám: **TSMLYDD1S00946481**

# ÁLLAPOTFELMÉRÉS ÖSSZEFOGLALÁSA

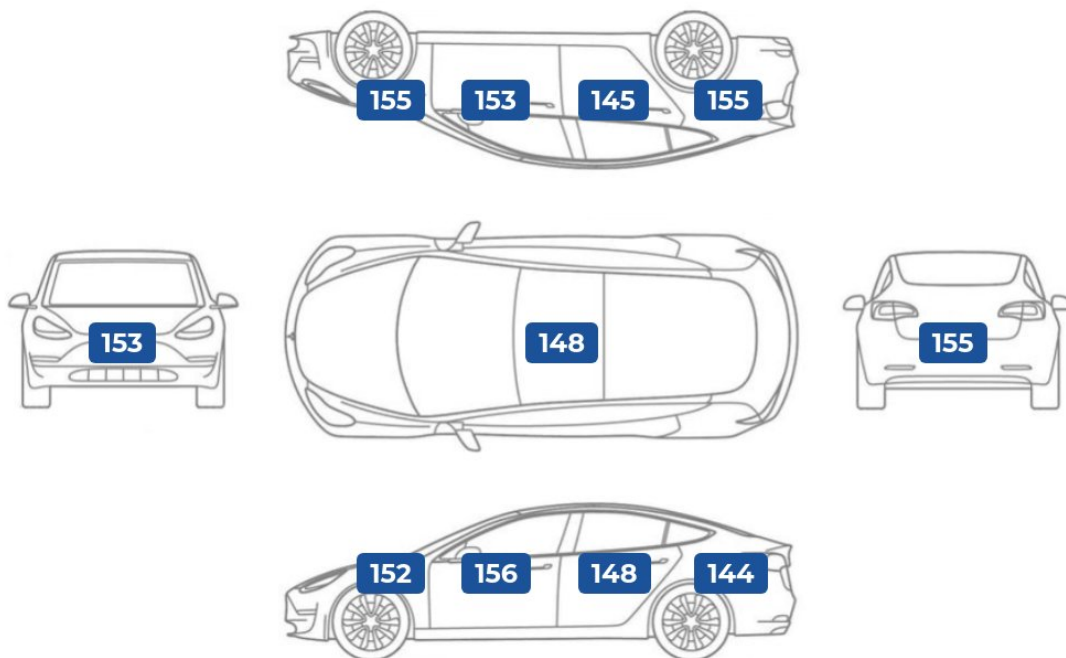
### Karosszéria festékvastagság (mikrométerben)

**Szakvélemény:** A festékvastagság mérés során a típusnak megfelelő gyári értékeket mértem. A műanyag karosszéria elemeken repedés, javítás nyomai nem láthatók. Nem található fóliázás az autón. Körbe gyári értékeket találtam. A mérési eredmények értelmezéséhez fontos tudni, hogy 150 mikronig a festékvastagság általában eredeti fényezésre utal, de bizonyos típusoknál a magasabb, de egységes értékek is ebbe a kategóriába tartoznak.

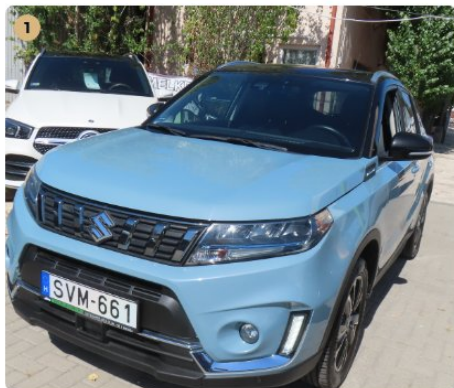
- ✓ **Külső karosszéria elemek**  
A karosszéria elemek közötti hézagok megfelelőek.

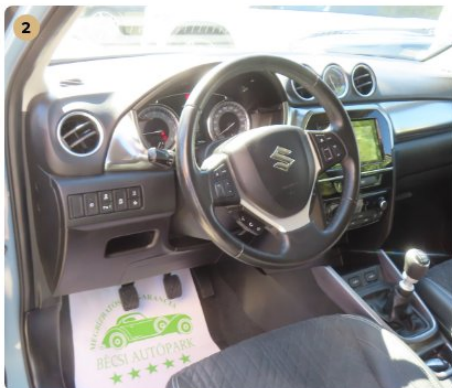
- ✓ **Kárpitozás és belső burkolatok**  
Műszerfal normál állapotú.

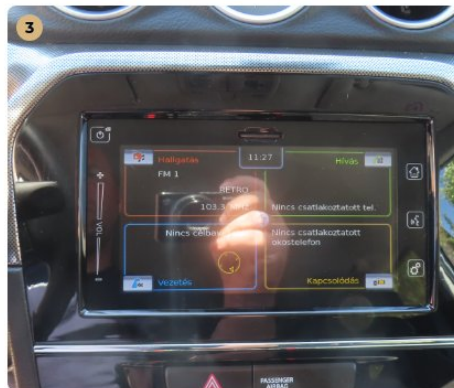
- ✓ **Elektromos berendezések**  
Műszerfalfények megfelelően működnek.

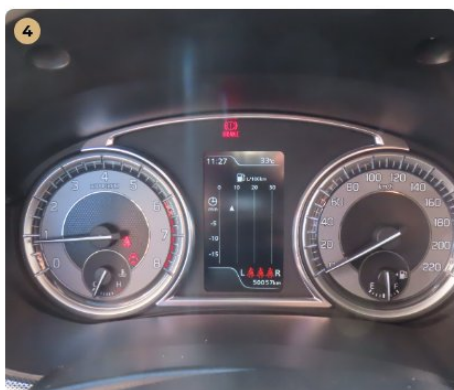
- ✓ **Hibakód kiolvasása**  
Az autó beindítását követően kontrollámpa a műszerfalon nem világít.

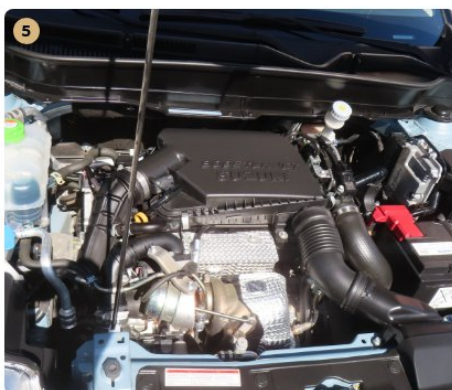
- ✓ **Motor**  
Motortérben olajfolyás nem látható.

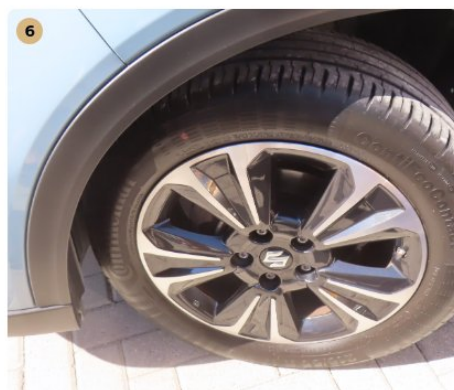
- ✓ **Gumiabroncsok**  
A gumi oldalfalán, szálszakadás jele (dudor) nem található.

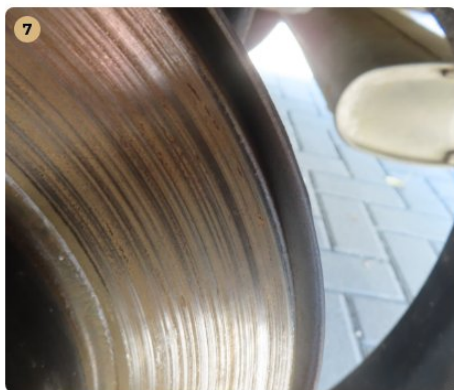
- ✓ **Féktrendszer**  
Féktárcsán állásból adódóan felületi korrózió látható, ami rövid használat után lekopik.

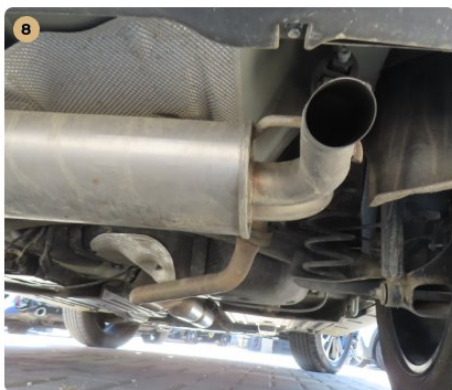
- ✓ **Motor**  
A kipufogórendszer és a dobok állapota megfelelő.

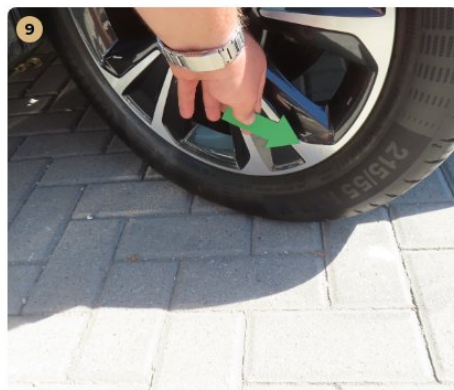
- ⚠ **Felnik**  
Könnyűfém felnin patkázás nyomai láthatóak.

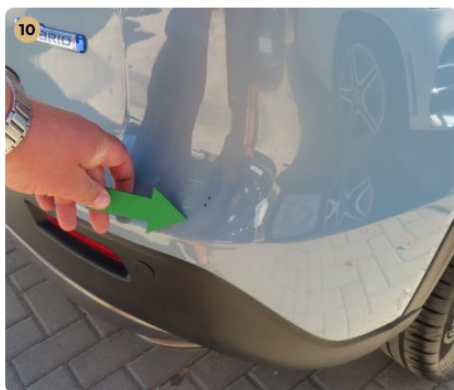
- ⚠ **Külső karosszéria elemek**  
Az autó használatából eredő apró kavicsfelverődések, hajszál karcok láthatóak. Hátsó vészháritón enyhe horzsolás van.

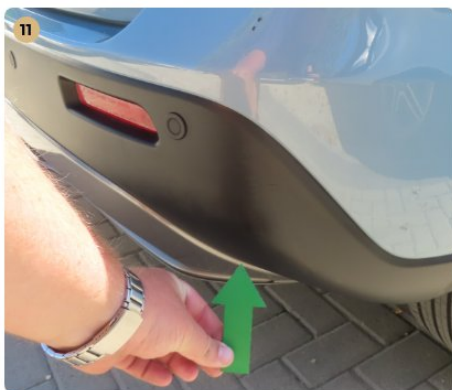
- ⚠ **Külső karosszéria elemek**  
Az autó használatából eredő apró kavicsfelverődések, hajszál karcok láthatóak.

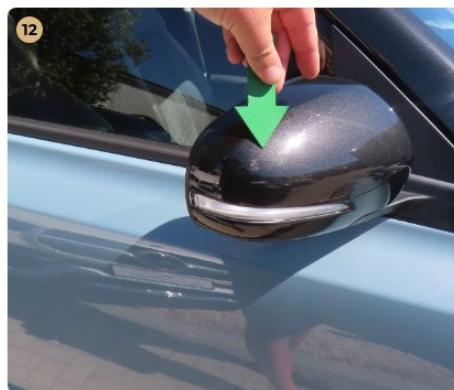
- ⚠ **Külső karosszéria elemek**  
Az autó használatából eredő apró kavicsfelverődések, hajszál karcok láthatóak.
