## Kia Pro Cee'd ProCeed 1.5 T-GDI Ultimate Edition DCT 103 kW

Alvázsám: U5YH2G15GSL089646

## MÉRÉSI EREDMÉNYEK

# ÁLLAPOTFELMÉRÉS ÖSSZEFOGLALÁSA

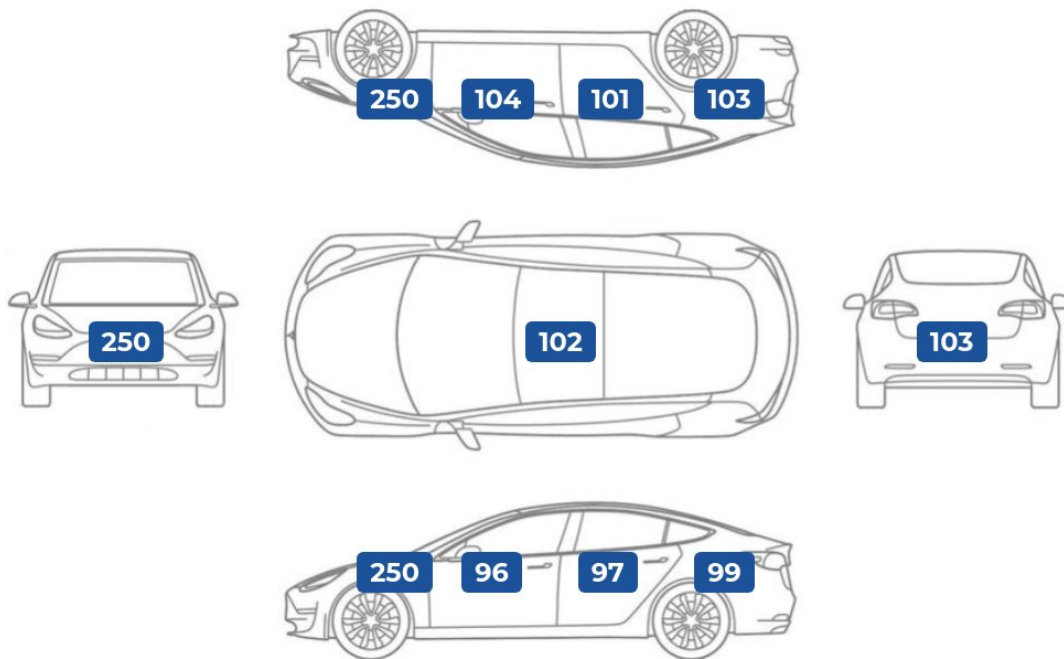
## Karosszéria festékvastagság (mikrométerben)

**Szakvélemény:** A mért értékek alapján az autó fényezése meglátásom szerint eredeti. A műanyag karosszéria elemeken repedés, javítás nyomai nem láthatók. A mért értékek a gyári értékekhez képest azért magasabbak, mert védő fólia található a gépkocsin. Körbe gyári értékeket találtam. A jármű elején és mindkét A oszlopon valamint a tető első részén védő fólia található. A mérési eredmények értelmezéséhez fontos tudni, hogy 150 mikronig a festékvastagság általában eredeti fényezésre utal, de bizonyos típusoknál a magasabb, de egységes értékek is ebbe a kategóriába tartoznak.

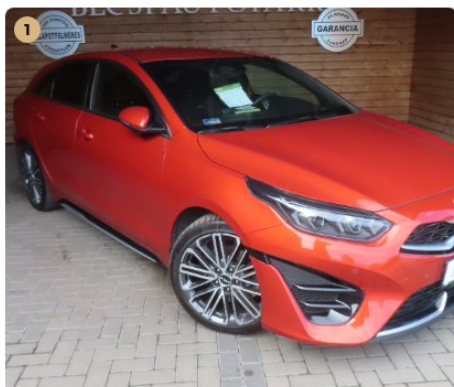
- ✓ **Külső karosszéria elemek**  
A karosszéria elemek közötti hézagok megfelelőek.

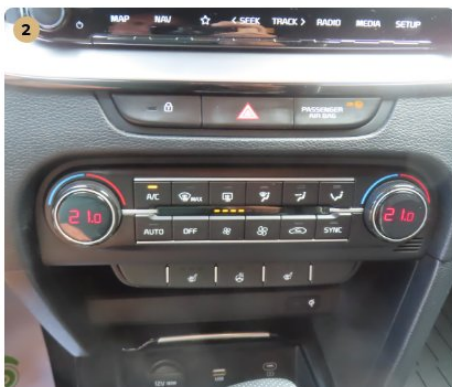
- ✓ **Elektromos berendezések**  
Műszerfalfények megfelelően működnek.

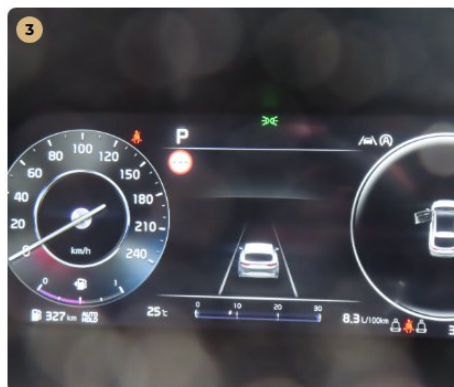
- ✓ **Hibakód kiolvasása**  
Számítógépes kiolvasás során nem találtam hibát.

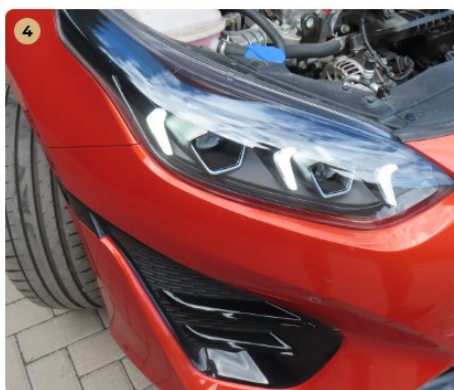
- ✓ **Világítás**  
Az első fényszórók nincsenek bemattulva.

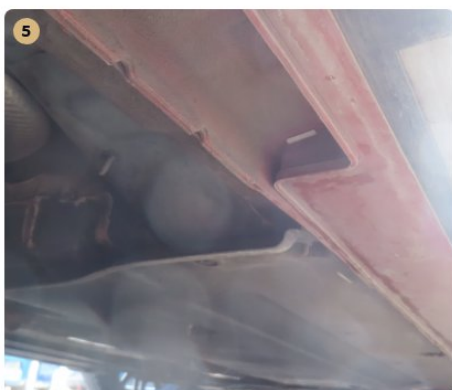
- ✓ **Utascella és gyűrődő zónák**  
A küszöbökön rozsdásodás / korrózió nem látható.

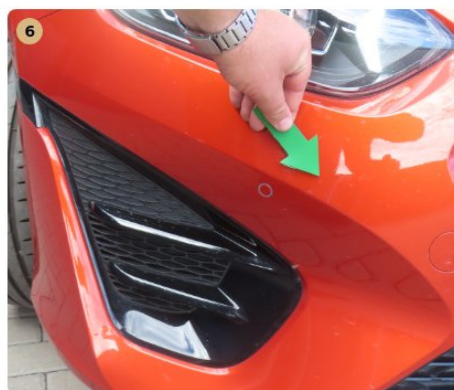
- ! **Külső karosszéria elemek**  
Az autó használatából eredő apró kavicsfelverődések, hajsza karcok láthatóak.

Megjegyzés: a fém alkatrészek fényezésén „fémig áthatolt” esztétikai sérülések javítása a későbbi korrodálódás elkerülése érdekében javasolt. Egyszerű kavicsfelferődések javítása újrafényezés helyett festék boltban kapható ecsetelővel javasolt

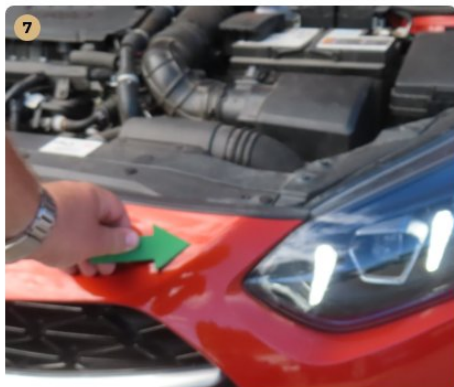
- ! **Külső karosszéria elemek**  
Az autó használatából eredő apró kavicsfelverődések, hajsza karcok láthatóak.

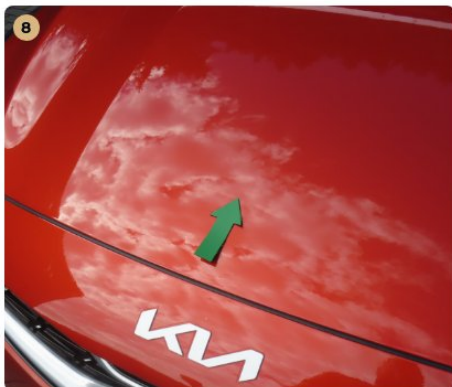
- ! **Külső karosszéria elemek**  
Az autó használatából eredő apró kavicsfelverődések, hajsza karcok láthatóak.

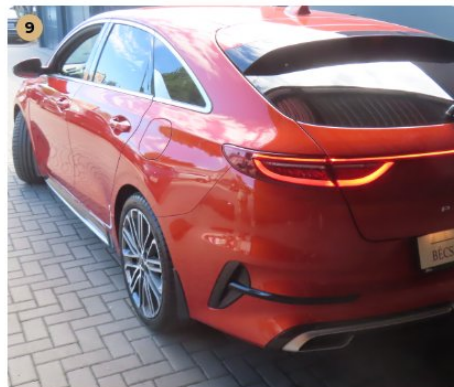
- ✓ **Külső karosszéria elemek**  
Műanyag lökhárítókön szemrevételezés alapján javításra utaló nyom nem látható.
