## Gépkocsi adatok

CX-5 - 2.0L SKYACTIV-G (165 hp) - POLYMETAL  
6MT  
Modell - Motor - Váltó  
JMZKFGWE690159847  
Alvsz.  
10/03/2021  
Garancia kezdete

## 5. Karbantartás

# Vizuális állapot-ellenőrzés

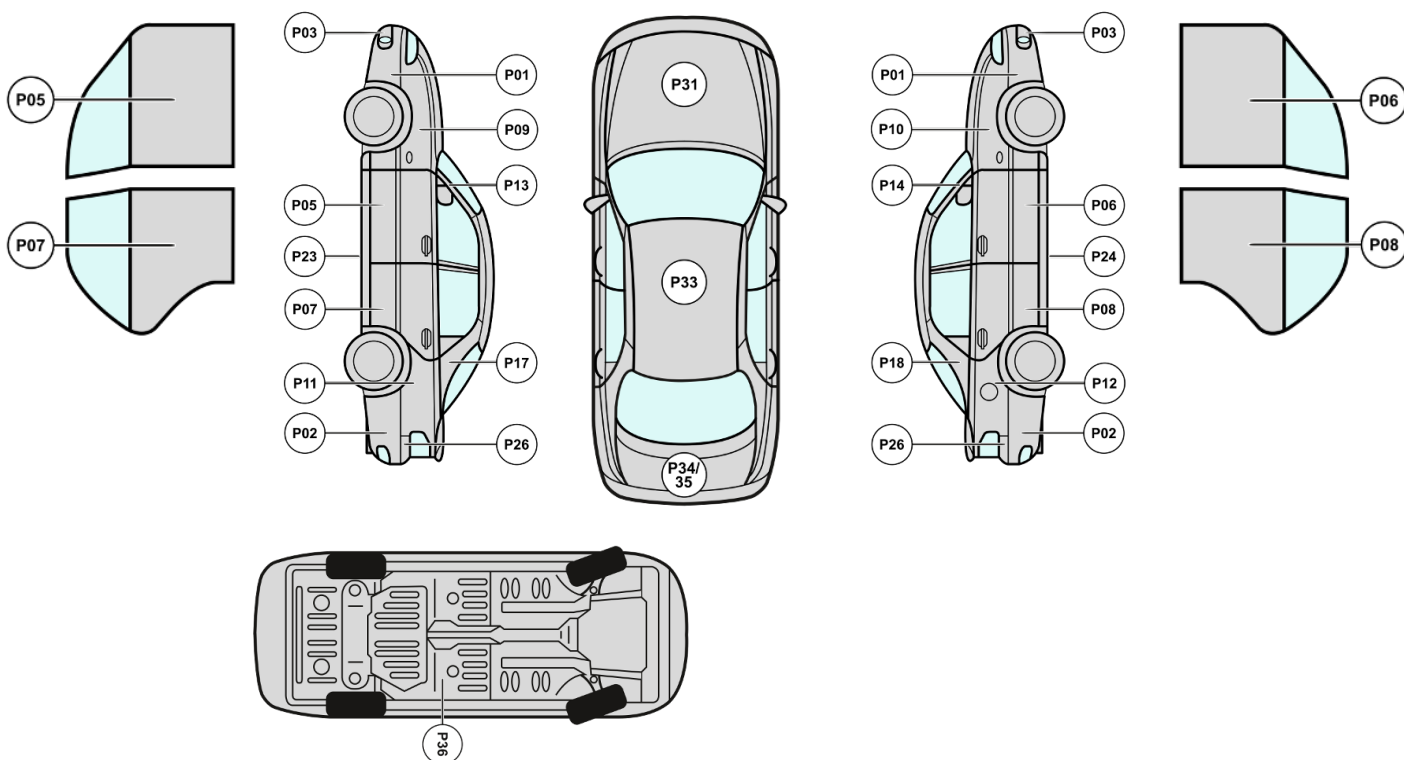
### Karosszéria ellenőrzőlista

Nem került felfedezésre karosszéria/fényezési probléma

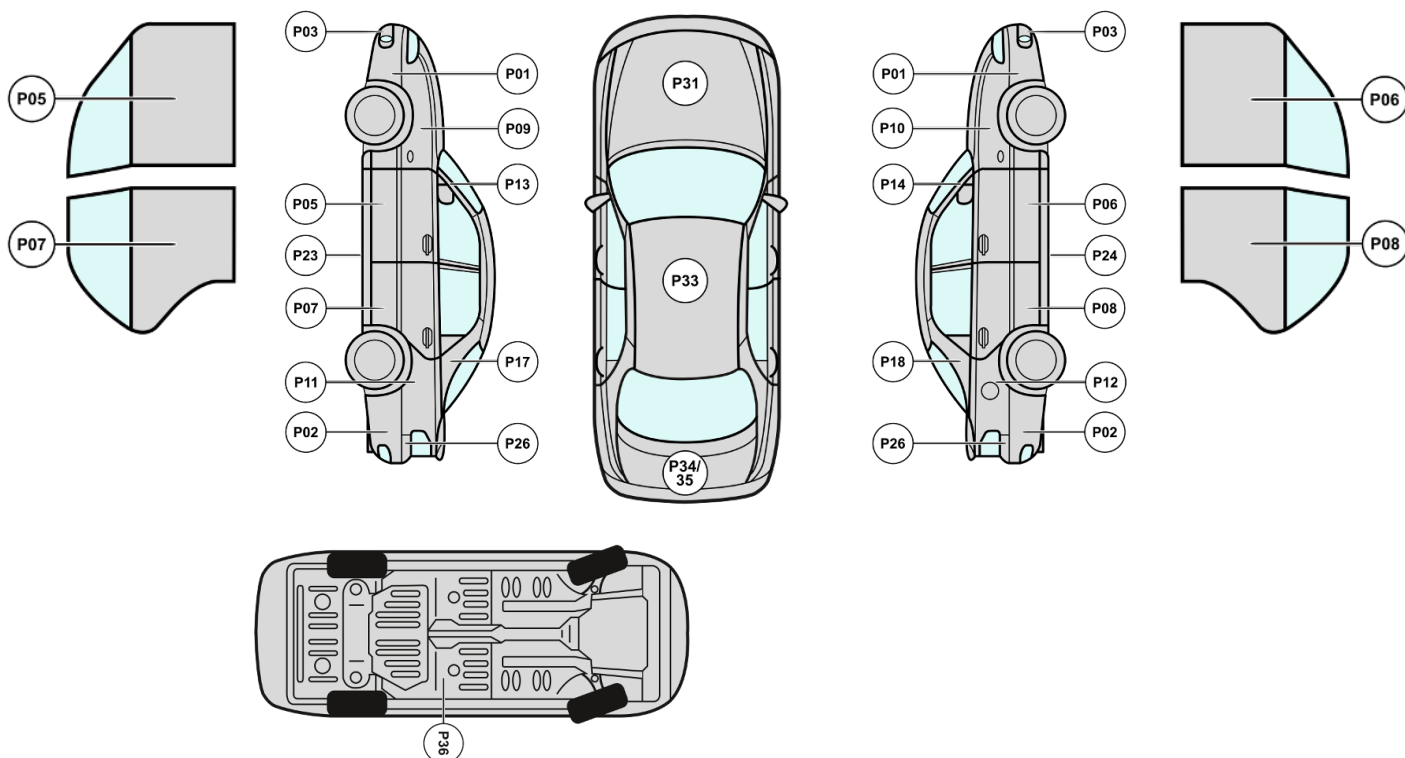
## Karosszéria ellenőrzőlista

Nem került felfedezésre karosszéria/fényezési probléma

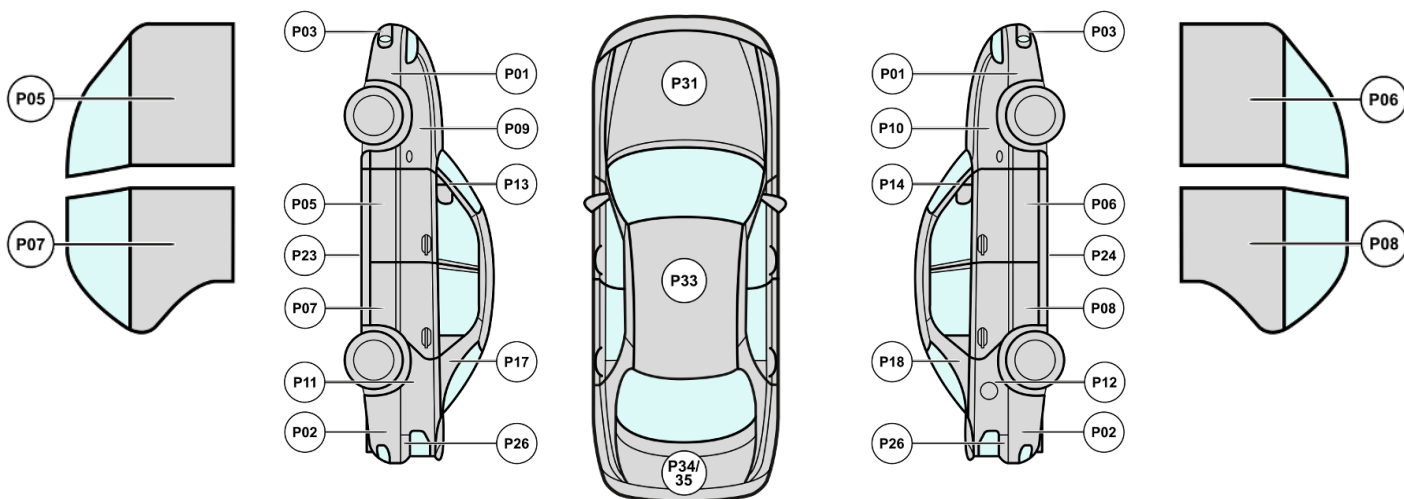
## Karosszéria ellenőrzőlista

Nem került felfedezésre karosszéria/fényezési probléma
