## BMW 118 Egyéb 100 kW

| <b>Alvázsám:</b> | <b>WBA7K310405Y55924</b> | <b>Gyártási év:</b> | <b>2023. 12.</b> |

# ÁLLAPOTFELMÉRÉS ÖSSZEFOGLALÁSA

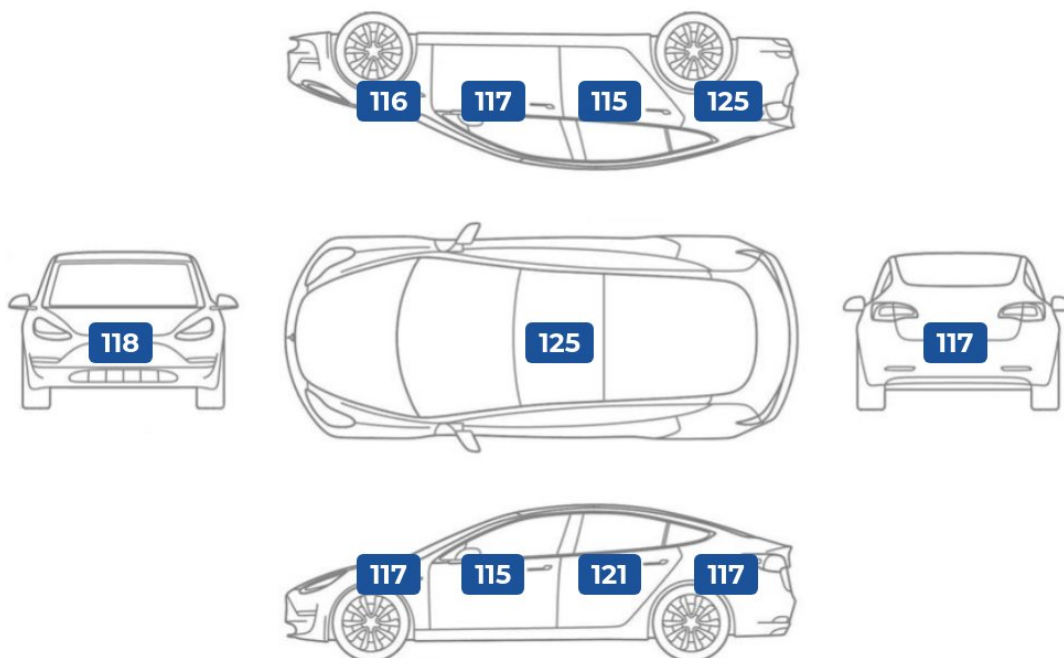
### Karosszéria festékvastagság (mikrométerben)

**Szakvélemény:** A mért értékek alapján az autó fényezése meglátásom szerint eredeti. A műanyag karosszéria elemeken repedés, javítás nyomai nem láthatók. Nem található fóliázás az autón. A mérési eredmények értelmezéséhez fontos tudni, hogy 150 mikronig a festékvastagság általában eredeti fényezésre utal, de bizonyos típusoknál a magasabb, de egységes értékek is ebbe a kategóriába tartoznak.

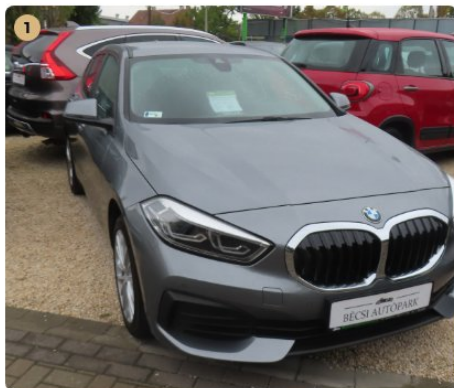
- ✓ **Külső karosszéria elemek**  
A karosszéria elemek közötti hézagok megfelelőek.

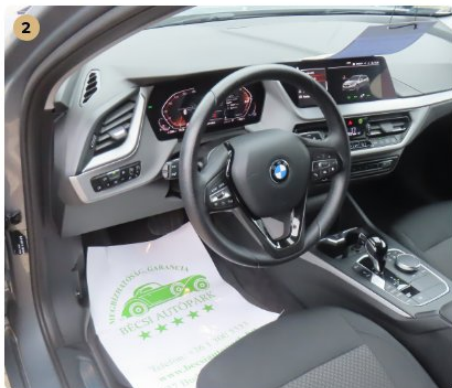
- ✓ **Kárpitozás és belső burkolatok**  
Műszerfal normál állapotú.

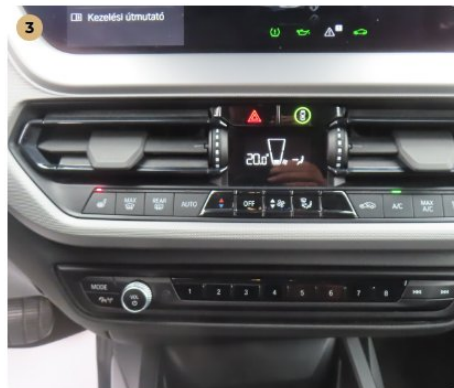
- ✓ **Elektromos berendezések**  
Műszerfalfények megfelelően működnek.

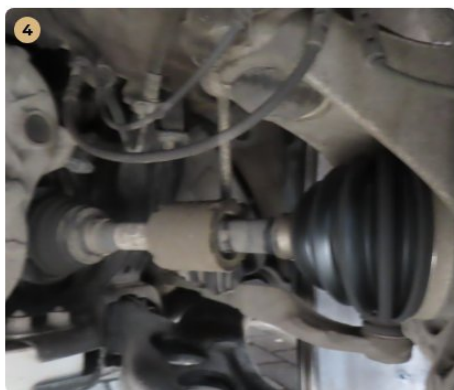
- ✓ **Futómű**  
A féltengelyen zsíros / olajos kicsapódás nem látható.

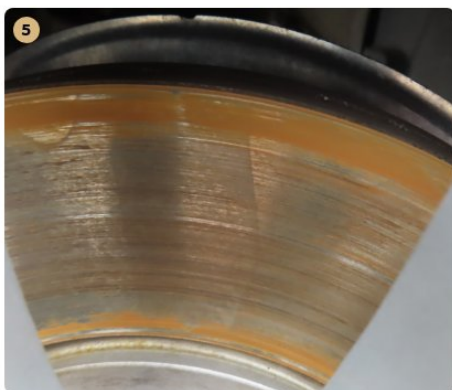
- ✓ **Féktrendszer**  
Féktárcsán állásból adódóan felületi korrózió látható, ami rövid használat után lekopik.

Kitekert kormányzott kerekek mellett ellenőriztük a fékcsövek, fékkábelek, féknyereg állapotát, illetve a féktárcsabelső oldalát. Féktárcsa esetében a felületi korrózió általában csak a használat hiányát jelzi, de a vállas, illetve barázdált féktárcsa tényleges rendelkezésre állása.

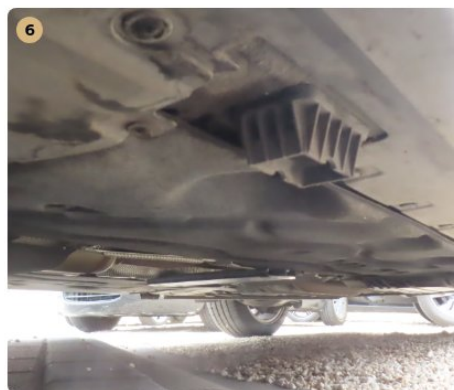
- ✓ **Utascella és gyűrődő zónák**  
A küszöbökön javításra utaló nyomok nem észlelhetők.

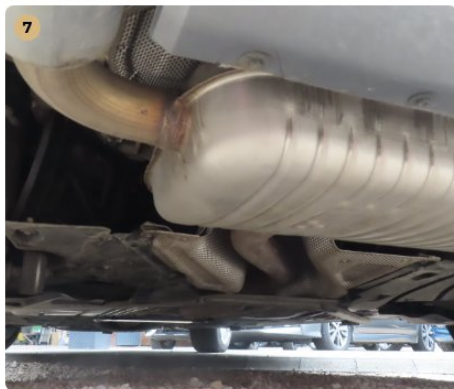
- ✓ **Motor**  
A kipufogórendszer és a dobok állapota megfelelő.

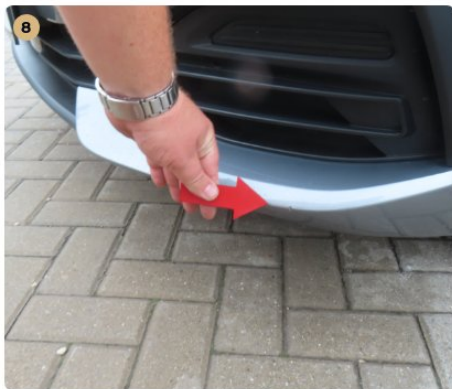
| <b>Külső karosszéria elemek:</b> | Korának megfelelő állapotban van.. A festékmérés során eltérő értékeket nem találtam. Karosszéria elem védő fólia az autón nem található. Az autó használatából eredő apró kavicsfelverődések, hajszál karcok láthatóak. |

- ! **Külső karosszéria elemek**  
Az autó használatából eredő apró kavicsfelverődések, hajsza karcok láthatóak.

Megjegyzés: a fém alkatrészek fényezésén „fémig áthatolt” esztétikai sérülések javítása a későbbi korrodálódás elkerülése érdekében javasolt. Egyszerű kavicsfelferődések javítása újrafényezés helyett festék boltban kapható ecsetelővel javasolt

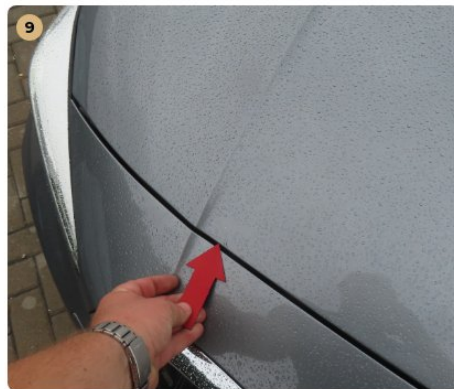
- ! **Külső karosszéria elemek**  
Az autó használatából eredő apró kavicsfelverődések, hajsza karcok láthatóak.

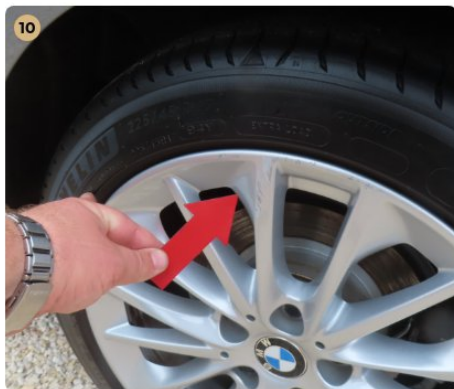
| <b>Felnik:</b> | Lásd megjegyzések. Könnyűfém felni gyári. Könnyűfém felnin patkázás nyomai láthatóak. |

- ! **Felnik**  
Könnyűfém felnin patkázás nyomai láthatóak.
