## Fiat 500L 500L 1.4 16V Cross 70 kW

| <b>Alvázsám:</b> | <b>ZFACF4FR0M5571091</b> | <b>Gyártási év:</b> | <b>2021. 09.</b> |

# ÁLLAPOTFELMÉRÉS ÖSSZEFOGLALÁSA

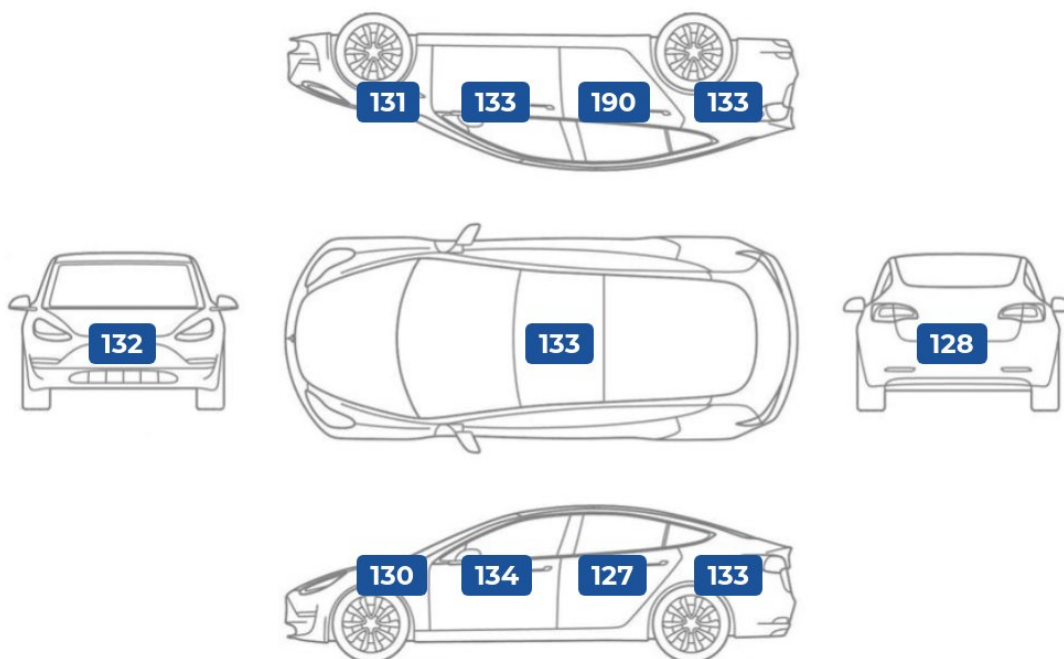
### Karosszéria festékvastagság (mikrométerben)

**Szakvélemény:** A festékvastagság mérés során az elemek jelentős részénél gyári értékeket, de néhány elem esetén azoknál magasabb értékeket mértem. A festékvastagság alapján a sérült elemek javítását vélhetően gittelés nélkül végezték. A fényezett karosszéria elem felülete szép egyenletes, nem látható rajta festék megfolyás. A műanyag karosszéria elemeken repedés, javítás nyomai nem láthatók. Nem található fóliázás az autón. Találtam rajta fényezett elemet. A mérési eredmények értelmezéséhez fontos tudni, hogy 150 mikronig a festékvastagság általában eredeti fényezésre utal, de bizonyos típusoknál a magasabb, de egységes értékek is ebbe a kategóriába tartoznak.

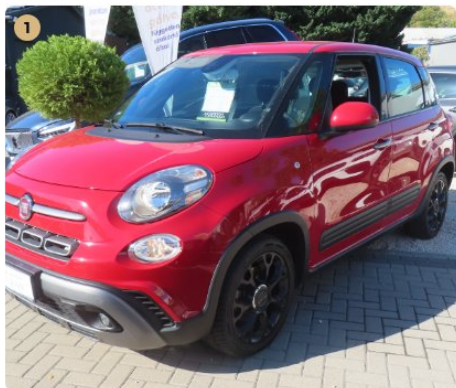
- ✓ **Külső karosszéria elemek**  
A karosszéria elemek közötti hézagok megfelelőek.

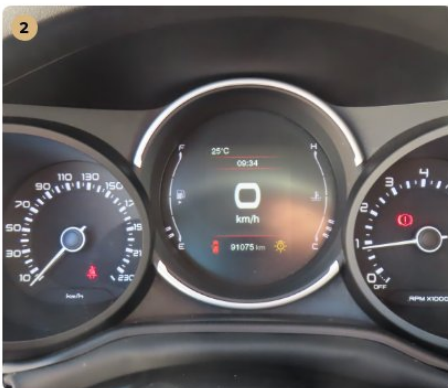
- ✓ **Hibakód kiolvasása**  
Számítógépes kiolvasás során nem találtam hibát.

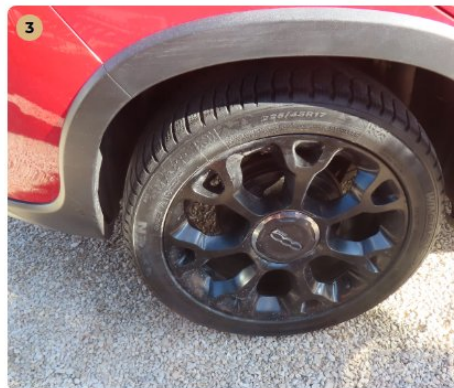
- ✓ **Gumiabroncsok**  
A gumiabroncsok odalfala nem repedezett.

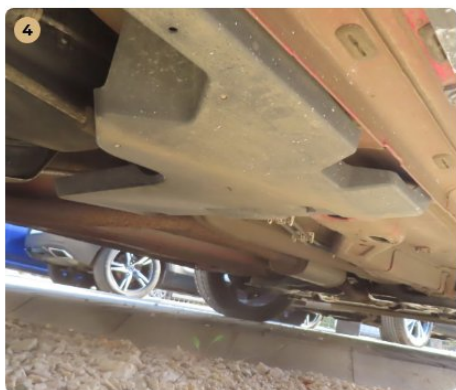
- ✓ **Utascella és gyűrődő zónák**  
A küszöbökön rozsdásodás / korrózió nem látható.

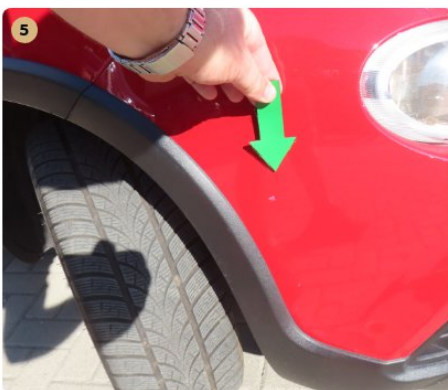
- ! **Külső karosszéria elemek**  
Az autó használatából eredő apró kavicsfelverődések, hajsza karcok láthatóak.

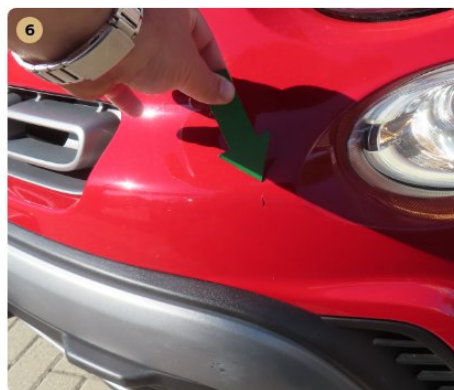
- ! **Külső karosszéria elemek**  
Az autó használatából eredő apró kavicsfelverődések, hajsza karcok láthatóak.

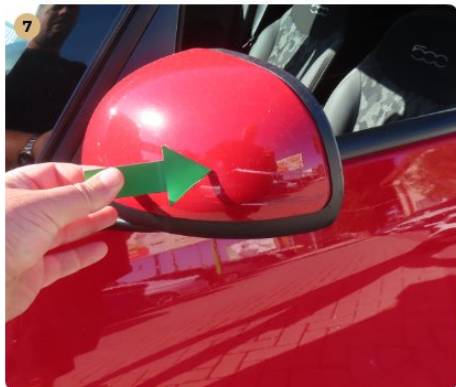
- ! **Külső karosszéria elemek**  
Az autó használatából eredő apró kavicsfelverődések, hajsza karcok láthatóak.

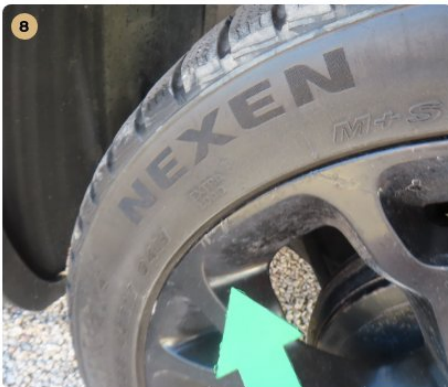
| <b>Felnik:</b> | Lásd megjegyzések. Könnyűfém felni gyári. Könnyűfém felnin patkázás nyomai láthatóak. |

- ! **Felnik**  
Könnyűfém felnin patkázás nyomai láthatóak.

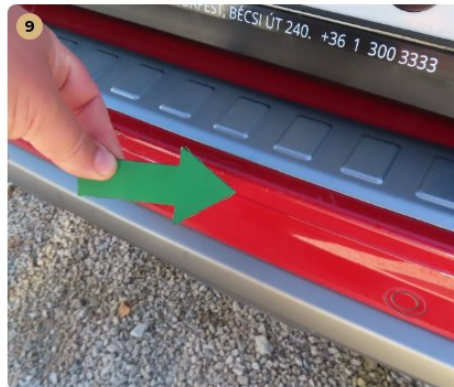
- ! **Külső karosszéria elemek**  
Az autó használatából eredő apró kavicsfelverődések, hajsza karcok láthatóak.

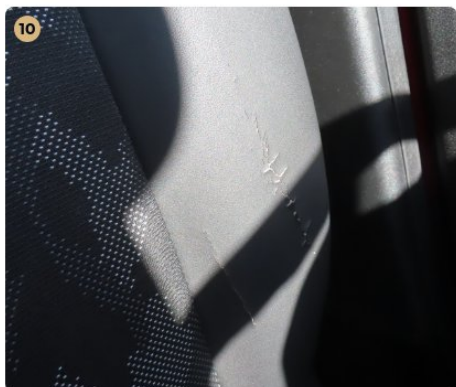
- ! **Kárpitozás és belső burkolatok**  
Vezető ülés oldaltámasza ki van repedve.
