## Volkswagen Touran Touran 1.5 TSI ACT Comfortline 110 kW

## MÉRÉSI EREDMÉNYEK

# ÁLLAPOTFELMÉRÉS ÖSSZEFOGLALÁSA

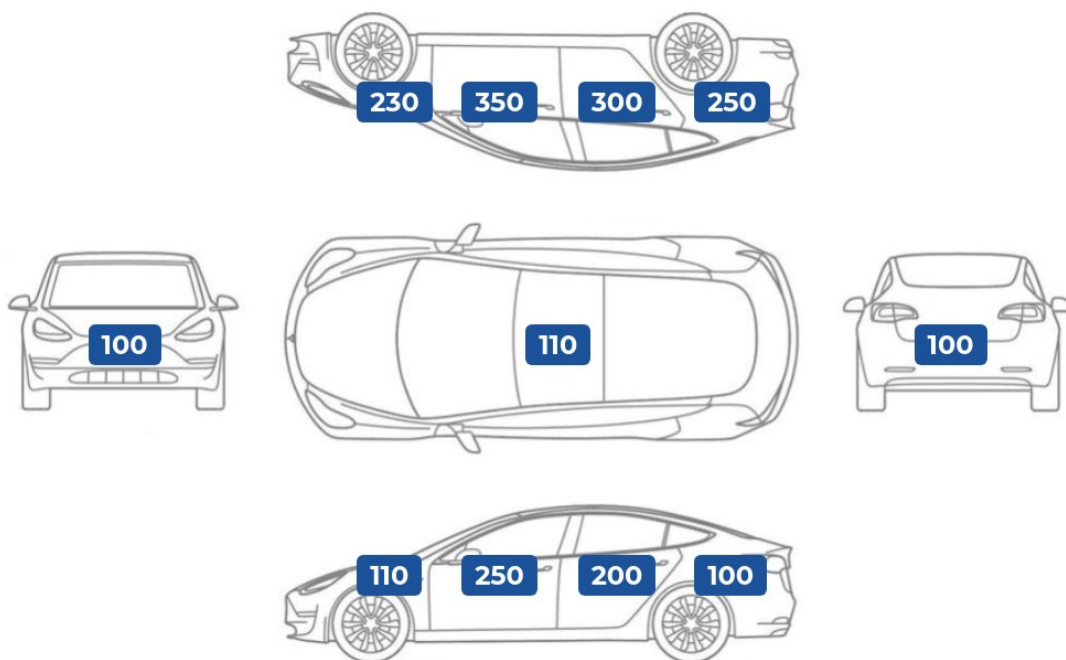
**Szakvélemény:** Az autón újrafényezett elemek találhatók. A festékvastagság alapján a sérült elemek javítását vélhetően gitteléssel végezték. A fényezett elemek esetében szabad szemmel nem látható az eltérés, szakszerű javítás történt. A műanyag karosszéria elemeken repedés, javítás nyomai nem láthatók. Nem található fóliázás az autón. A jármű karosszériáján több elem is újra lett fényezve. A mérési eredmények értelmezéséhez fontos tudni, hogy 150 mikronig a festékvastagság általában eredeti fényezésre utal, de bizonyos típusoknál a magasabb, de egységes értékek is ebbe a kategóriába tartoznak.

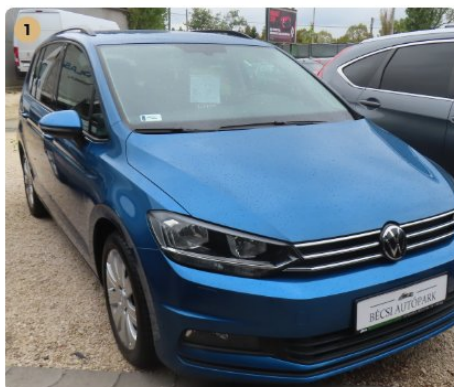
- ✓ **Külső karosszéria elemek**  
A karosszéria elemek közötti hézagok megfelelőek.

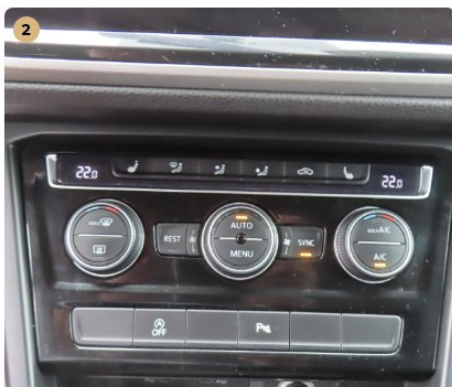
- ✓ **Elektromos berendezések**  
Műszerfalfények megfelelően működnek.

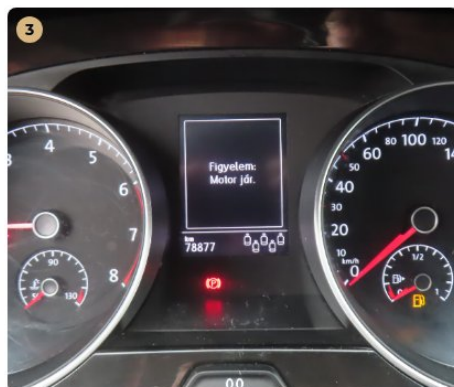
- ✓ **Hibakód kiolvasása**  
Az autó beindítását követően kontrollámpa a műszerfalon nem világít.

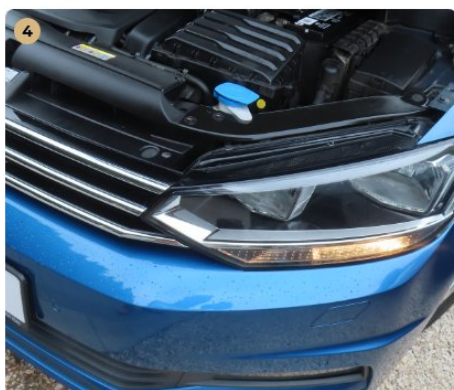
- ✓ **Világítás**  
Az első fényszórók nem sérültek.

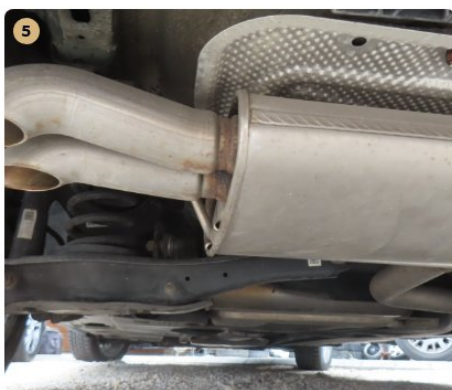
- ✓ **Motor**  
A kipufogórendszer és a dobok állapota megfelelő.

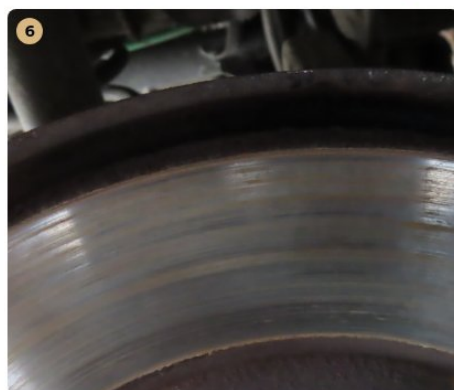
| <b>Fékrendszer:</b> | Lásd megjegyzések. A fékolaj szintje megfelelő. A fékpedál nyomásra megfelelő keménységű. Féktárcsán állásból adódóan felületi korrózió látható, ami rövid használat után lekopik. A féktárcsán kezdődő vállasodás található. |

- ! **Féktrendszer**  
A féktárcsán kezdődő vállasodás található.

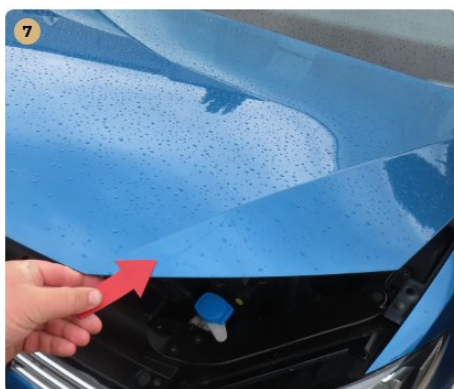
- ! **Külső karosszéria elemek**  
Az autó használatából eredő apró kavicsfelverődések, hajszál karcok láthatóak.

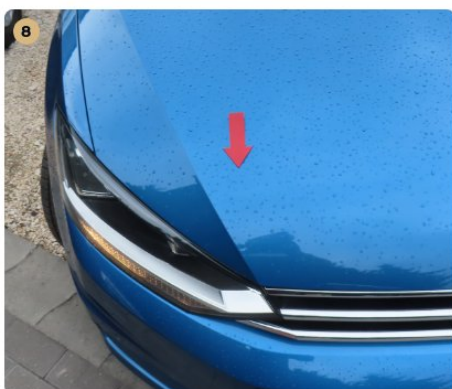
- ! **Külső karosszéria elemek**  
Az autó használatából eredő apró kavicsfelverődések, hajszál karcok láthatóak.

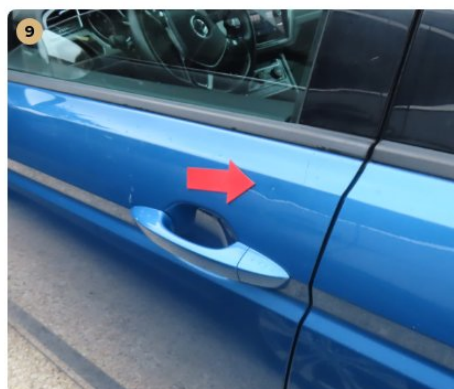
- ! **Külső karosszéria elemek**  
Az autó használatából eredő apró kavicsfelverődések, hajszál karcok láthatóak.

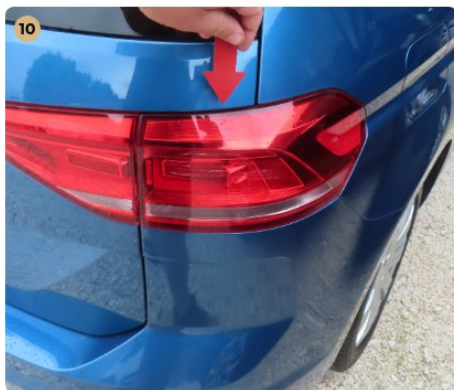
| <b>Világítás:</b> | Lásd megjegyzések. Jobb hátsó lámpa búra horzsol. Az első fényszórók nincsenek bemattulva. |

- ! **Világítás**

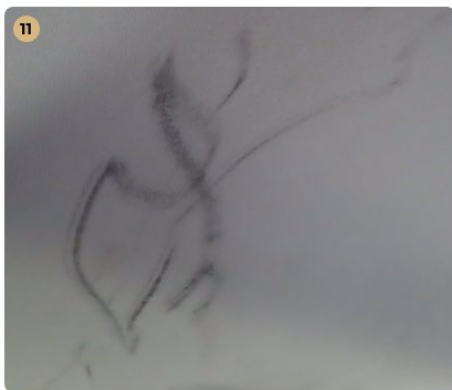
- ! **Kárpitozás és belső burkolatok**  
Tetőkárpit takarítást, kozmetikát igényel.

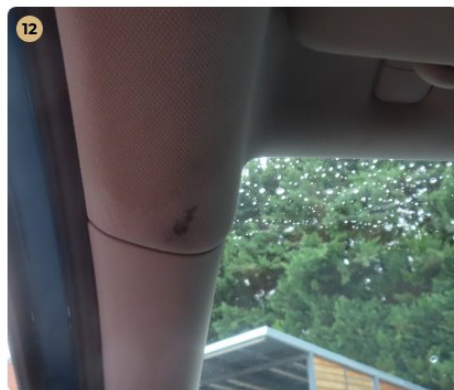
- ! **Kárpitozás és belső burkolatok**  
Bal oldali A oszlop ki van égetve.
