## Volvo XC90 XC90 2.0 173 kW

| <b>Évjárat</b><br>2022. 07. | <b>Teljesítmény</b><br>173 kW (235LE) | <b>Kilométeróra állás</b><br>128 363 km | <b>Üzemanyag</b><br>Dízel | <b>Sebességváltó</b><br>Tiptronic |

# 360 PONTOS ÁTVIZSGÁLÁS EREDMÉNYE

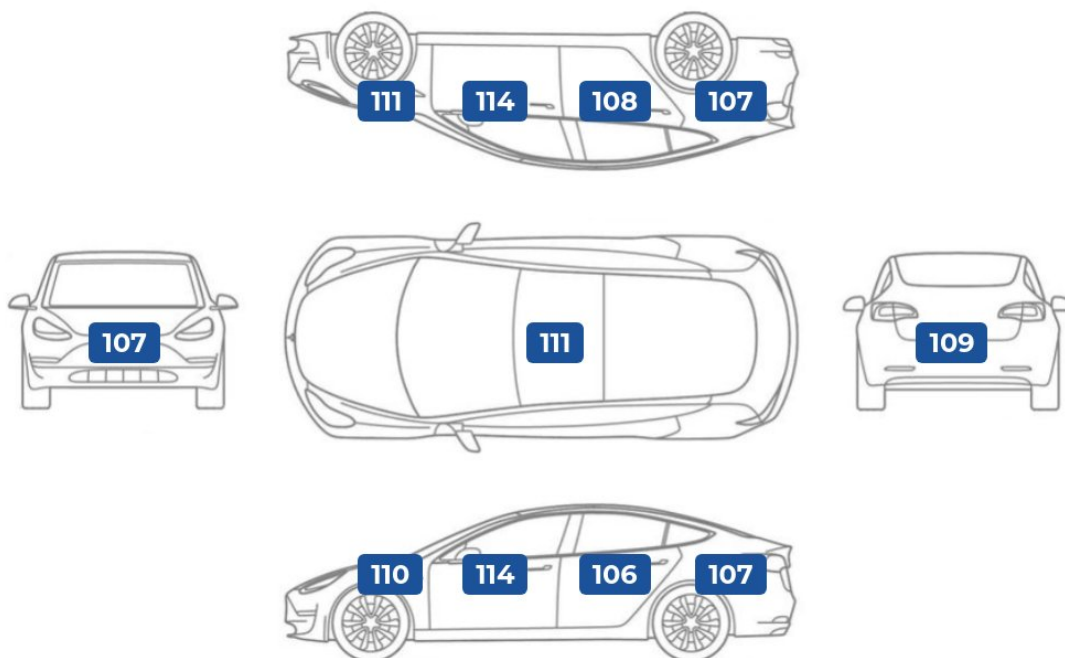
**Szakvélemény:** A mért értékek alapján az autó fényezése meglátásom szerint eredeti. A műanyag karosszéria elemeken repedés, javítás nyomai nem láthatók. Nem található fóliázás az autón. A mérési eredmények értelmezéséhez fontos tudni, hogy 150 mikronig a festékvastagság általában eredeti fényezésre utal, de bizonyos típusoknál a magasabb, de egységes értékek is ebbe a kategóriába tartoznak.

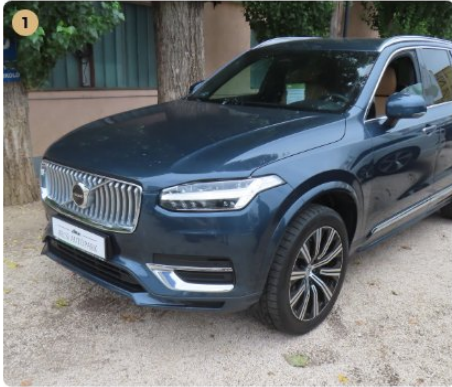
✓ **Külső karosszéria elemek**  
A karosszéria elemek közötti hézagok megfelelőek.

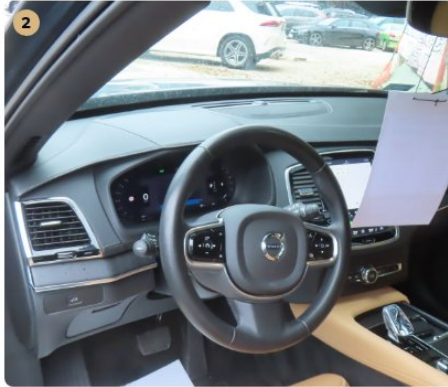
✓ **Kárpitozás és belső burkolatok**  
Műszerfal normál állapotú.

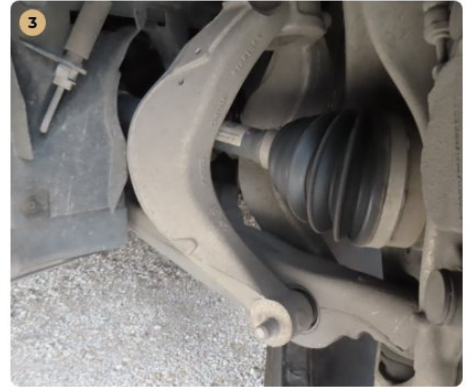
✓ **Futómű**  
A féltengelyen zsíros / olajos kicsapódás nem látható.

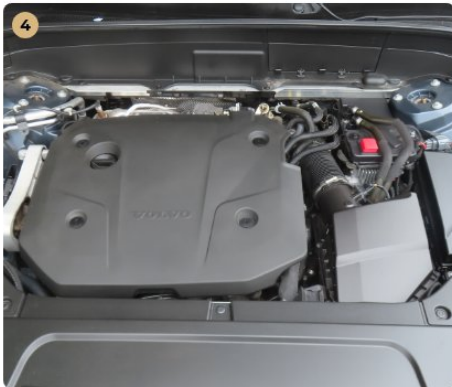
✓ **Motor**  
Motortérben olajfolyás nem látható.

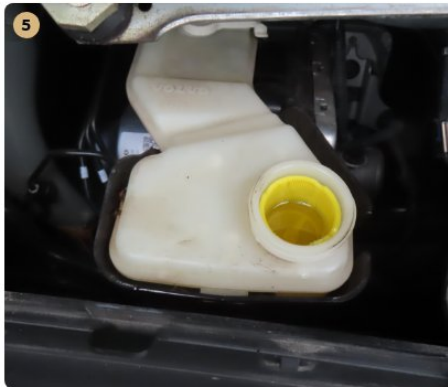
✓ **Fékrendszer**  
A fékfolyadék színe megfelelő.

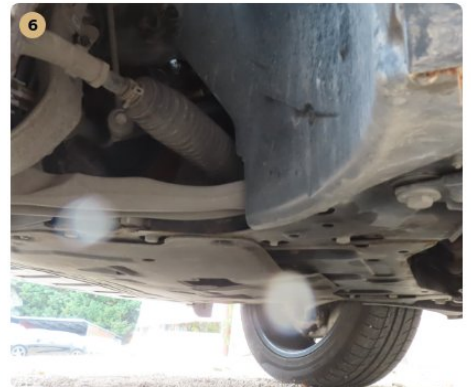
✓ **Utascella és gyűrődő zónák**  
A küszöbökön rozsdásodás / korrózió nem látható.

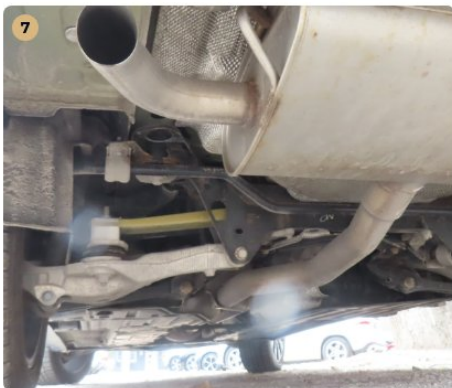
✓ **Motor**  
A kipufogórendszer és a dobok állapota megfelelő.

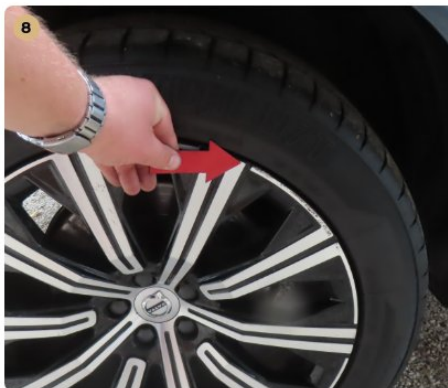
| <b>Felnik:</b> | Lásd megjegyzések. Könnyűfém felni gyári. Könnyűfém felnin patkázás nyomai láthatóak. |

! **Felnik**  
Könnyűfém felnin patkázás nyomai láthatóak.

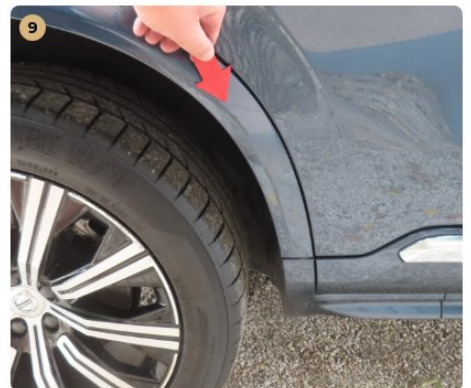
| <b>Külső karosszéria elemek:</b> | Lásd megjegyzések. A festékmérés során eltérő értékeket nem találtam. Karosszéria elem védő fólia az autón nem található. A karosszéria elemek közötti hézagok megfelelőek. jobb hátsó sárvédő horzsolt. |

! **Külső karosszéria elemek**  
Az autó használatából eredő apró kavicsfelverődések, hajsza karcok láthatóak.
