## Dacia Duster Duster 1.5 dCi Exception 4x4 82 kW

| Alvázszám: | UU1HZDACN46286242 | Gyártási év: | 2011. 10. |

## MÉRÉSI EREDMÉNYEK

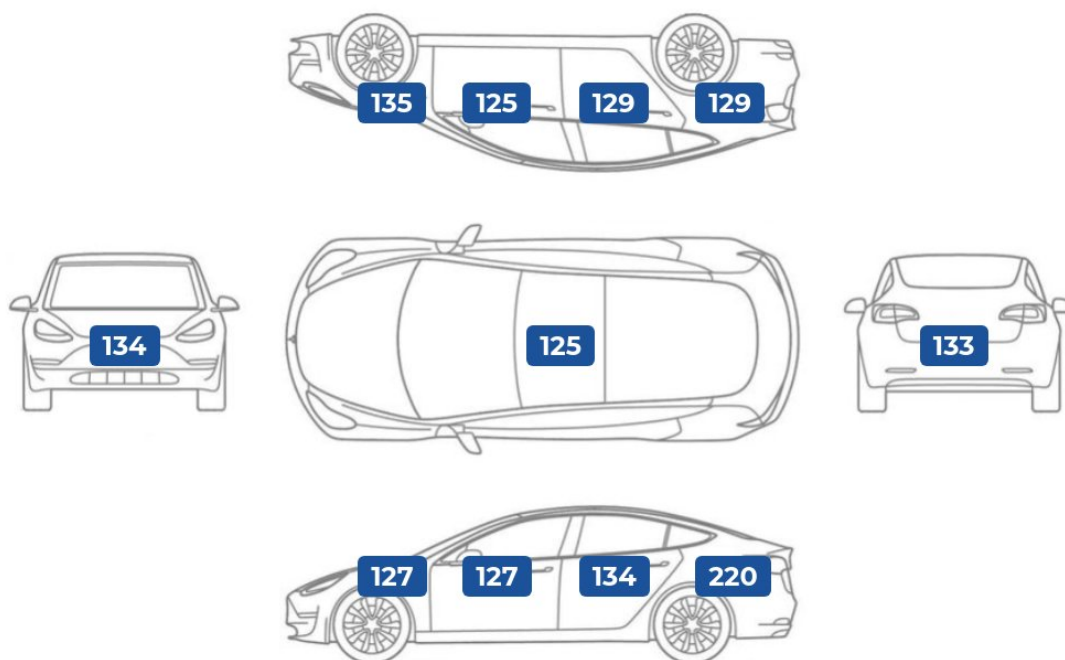
**Szakvélemény:** A festékvastagság mérés során az elemek jelentős részénél gyári értékeket, de néhány elem esetén azoknál magasabb értékeket mértem. A festékvastagság minimális eltérése a gyári értéktől arra utal, hogy a fényezési hibákat gittelés nélkül javították, azaz elemsérülés vélhetően nem történt, és csak karcot, vagy apró fénysérülést javítottak az autón. A fényezett elemek esetében szabad szemmel nem látható az eltérés, szakszerű javítás történt. A műanyag karosszéria elemeken repedés, javítás nyomai nem láthatók. Nem található fóliázás az autón. Találtam rajta fényezett elemet. A mérési eredmények értelmezéséhez fontos tudni, hogy 150 mikronig a festékvastagság általában eredeti fényezésre utal, de bizonyos típusoknál a magasabb, de egységes értékek is ebbe a kategóriába tartoznak.

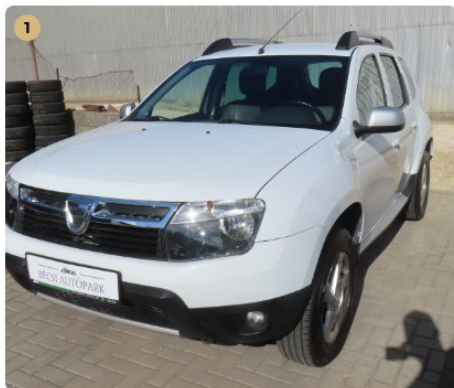
- ✓ **Külső karosszéria elemek**  
Műanyag lökhárítók szemrevételezés alapján javításra utaló nyom nem látható.

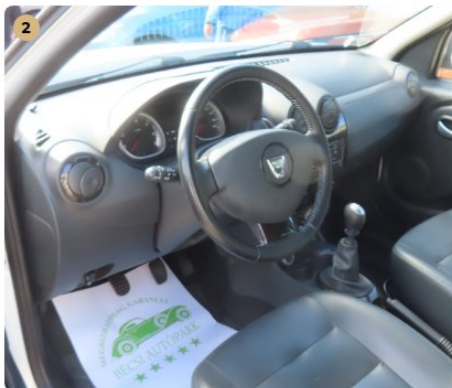
- ✓ **Kárpitozás és belső burkolatok**  
Műszerfal normál állapotú.

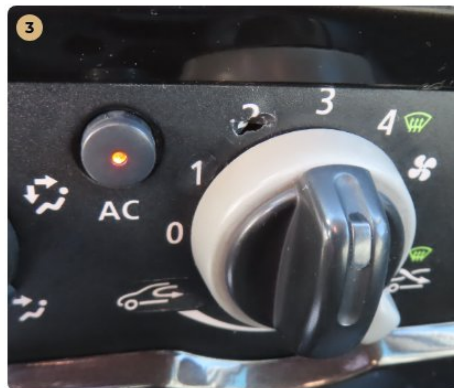
- ✓ **Elektromos berendezések**  
Gombvilágítások megfelelően működnek. Ventilátornál a piktogram picit kopott.

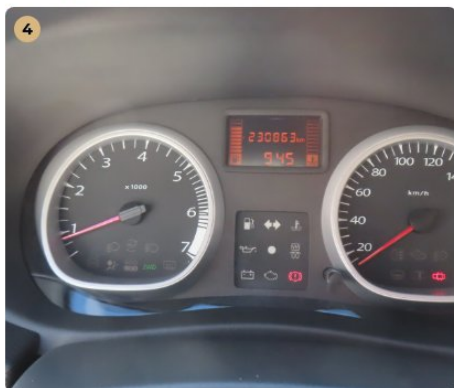
- ✓ **Hibakód kiolvasása**  
Számítógépes kiolvasás során nem találtam hibát.

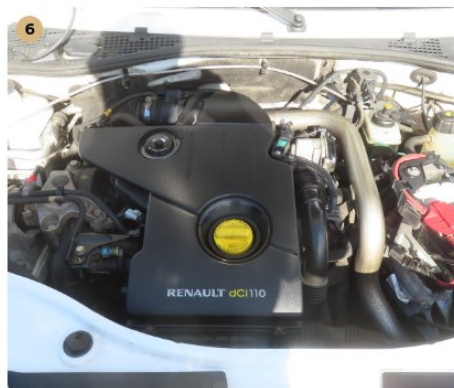
- ✓ **Motor**  
Motortérben olajfolyás nem látható.

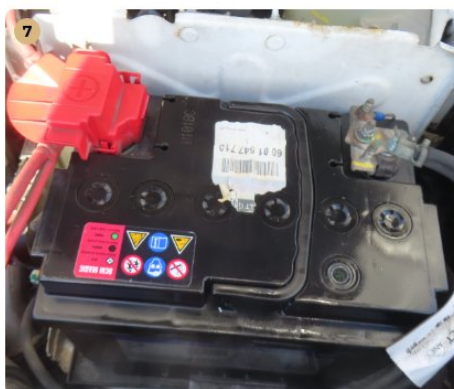
- ✓ **Elektromos berendezések**  
Akkumulátor újonnan vásárolt (számlával igazolt).

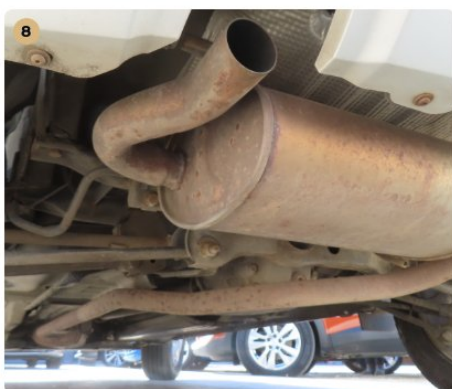
- ! **Motor**  
kipufogó dob palástja korrodál.

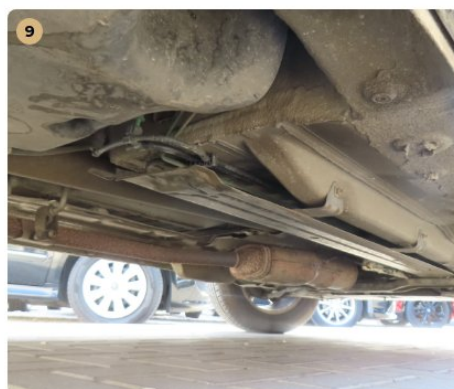
| <b>Utascella és gyűrődő zónák:</b> | Szerkezeti sérülésre utaló nyomok nem láthatóak.. A nyúlványokon külsérelmi nyomok nem találhatóak. A nyúlványokon javításra utaló nyomok nem észlelhetőek. A doblemez belső oldalán deformálódás nyomai nem találhatóak. A kerékjáratok ívénél a szigetelés és a patentolás gyári. Alvázon felületi korrózió látható. |

- ! **Utascella és gyűrődő zónák**  
Alvázon felületi korrózió látható.

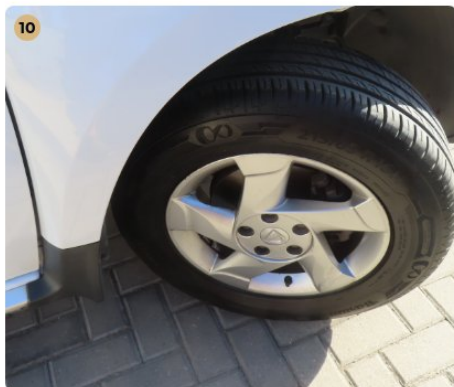
- ✓ **Gumiabroncsok**  
A gumi oldalfalán, szálszakadás jele (dudor) nem található.

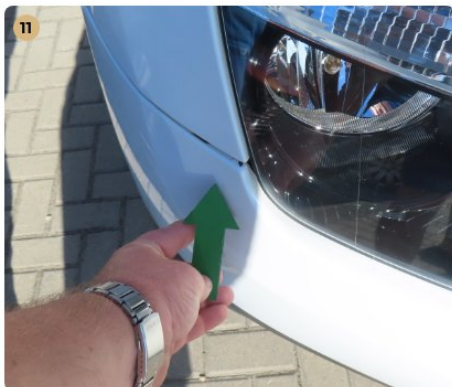
- ! **Külső karosszéria elemek**  
A karosszéria elemek közötti hézagok nem megfelelőek (hézagos).

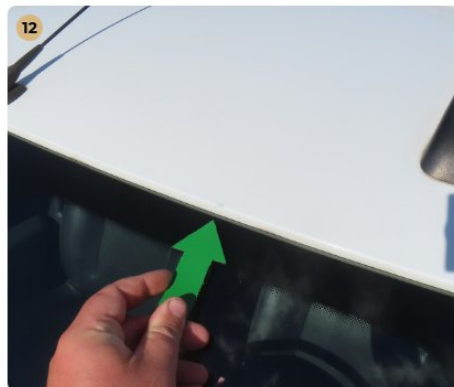
- ! **Külső karosszéria elemek**  
Az autó használatából eredő apró kavicsfelverődések, hajszál karcok láthatóak.

Megjegyzés: a fém alkatrészek fényezésén „fémig áthatolt” esztétikai sérülések javítása a későbbi korrodálódás elkerülése érdekében javasolt. Egyszerű kavicsfelferődések javítása újrafényezés helyett festék boltban kapható ecsetelővel javasolt

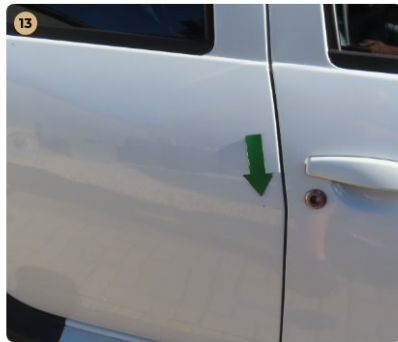
**Külső karosszéria elemek**  
Az autó használatából eredő apró kavicsfelverődések, hajsza karcok láthatóak.

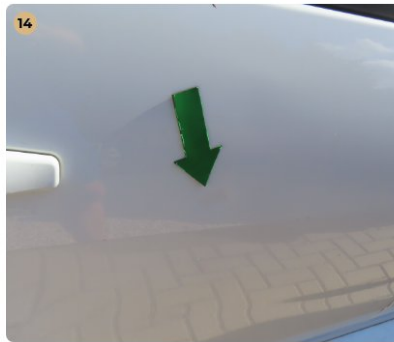
**Külső karosszéria elemek**  
Az autó használatából eredő apró kavicsfelverődések, hajsza karcok láthatóak.

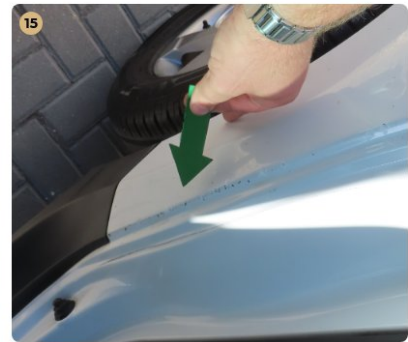
**Külső karosszéria elemek**  
Az autó használatából eredő apró kavicsfelverődések, hajsza karcok láthatóak.

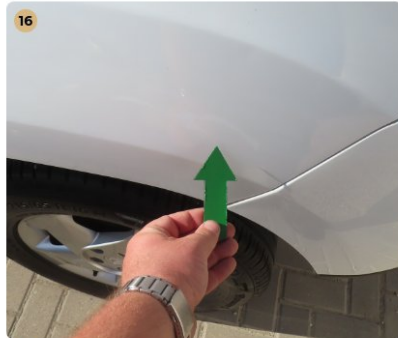
**Külső karosszéria elemek**  
Az autó használatából eredő apró kavicsfelverődések, hajsza karcok láthatóak.

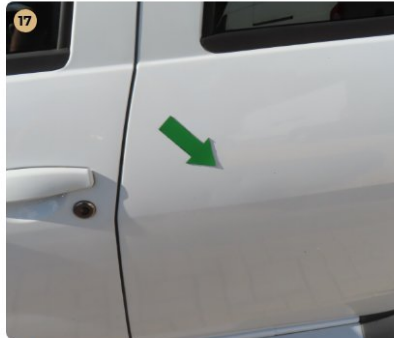
**Külső karosszéria elemek**  
Az autó használatából eredő apró kavicsfelverődések, hajsza karcok láthatóak.

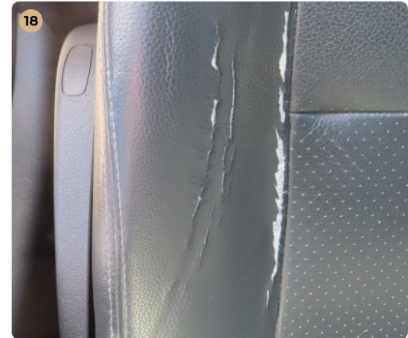
**Kárpitozás és belső burkolatok**  
Vezető oldali ülés repedt, kopott.
