## Audi A5 A5 Coupé 2.0 TDI Sport quattro S-tronic 140 kW

# ÁLLAPOTFELMÉRÉS ÖSSZEFOGLALÁSA

### “MEGVÉTELRE AJÁNLOTT.”

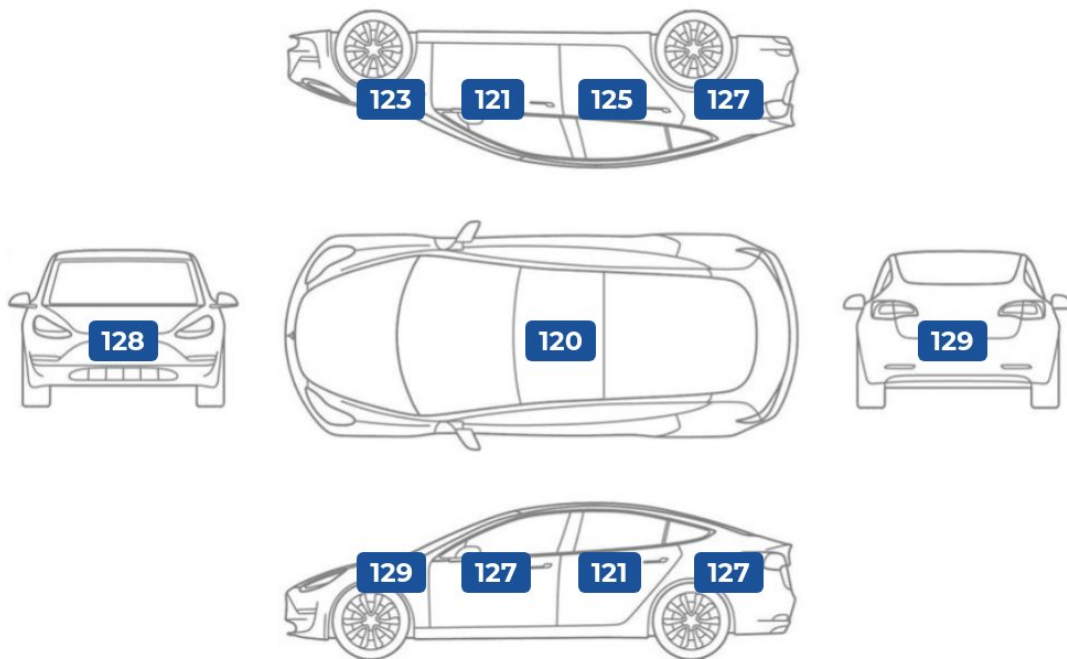
**Szakvélemény:** A gépjármű karosszériáján külső beavatkozás / újrafényezés nyomai nem láthatók. A műanyag karosszéria elemeken repedés, javítás nyomai nem láthatók. Körbe gyári értékeket találtam. A jármű karosszériáján pár használatból eredő fénysérülés enyhe karc látható. A mérési eredmények értelmezéséhez fontos tudni, hogy 150 mikronig a festékvastagság általában eredeti fényezésre utal, de bizonyos típusoknál a magasabb, de egységes értékek is ebbe a kategóriába tartoznak.

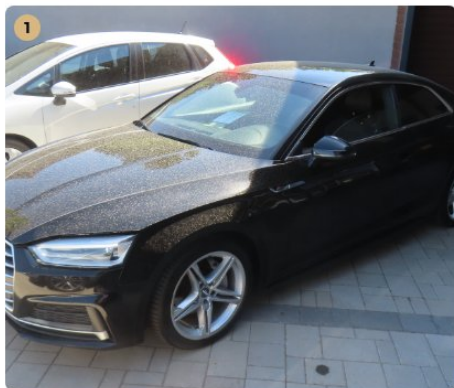
- ✓ Külső karosszéria elemek**  
A karosszéria elemek közötti hézagok megfelelőek.

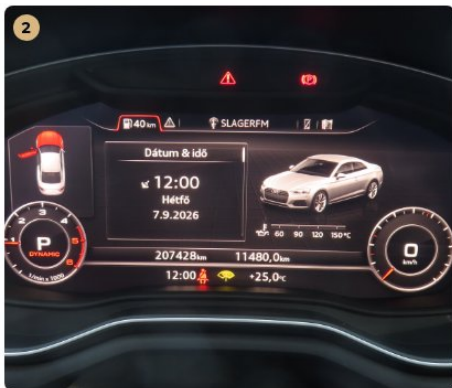
- ✓ Hibakód kiolvasása**  
Az autó beindítását követően kontrollámpa a műszerfalán nem világít.

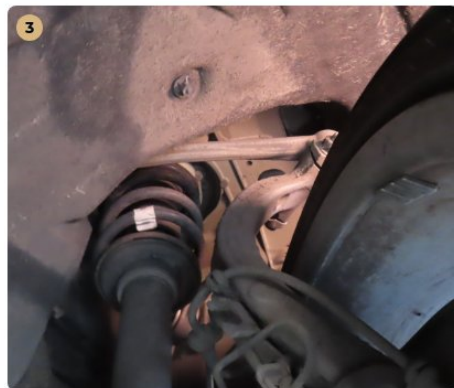
- ✓ Futómű**  
A lengéscsillapítón olajfolyás nem észlelhető.

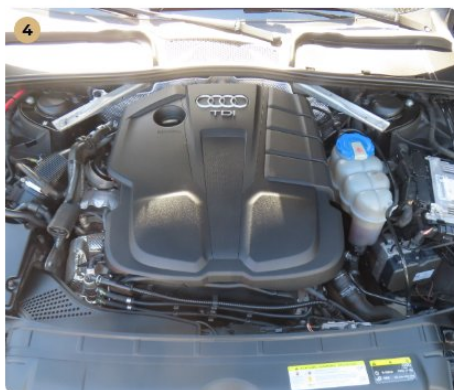
- ✓ Motor**  
Motortérben olajfolyás nem látható.

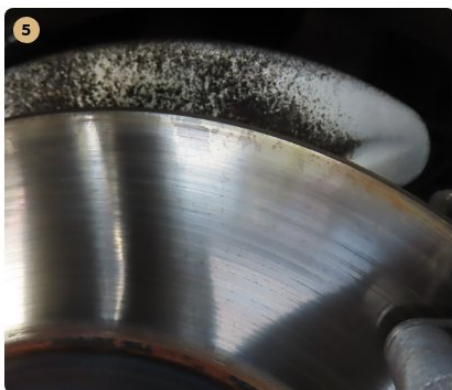
- ✓ Fékrendszer**  
A féktárcsa megfelelő állapotban van.

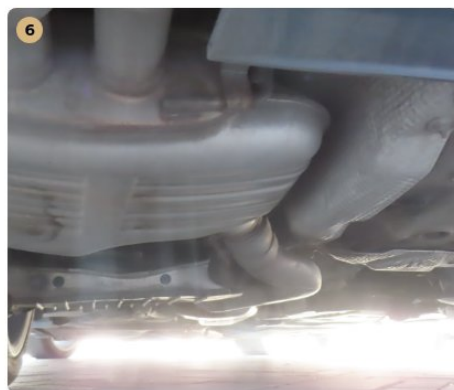
- ✓ Motor**  
A kipufogórendszer és a dobok állapota megfelelő.

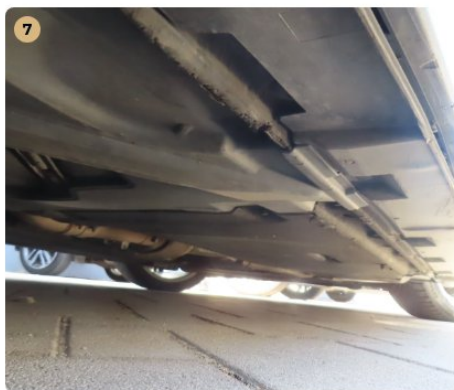
- ✓ Utascella és gyűrődő zónák**  
A küszöbökön rozsdásodás / korrózió nem látható.

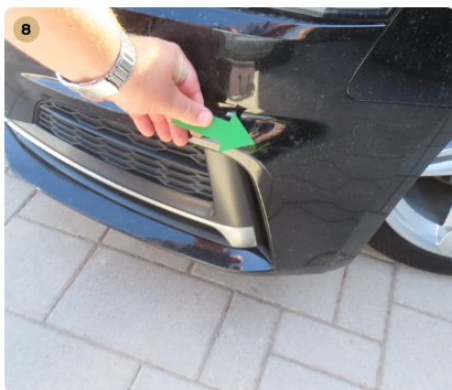
- ! Külső karosszéria elemek**  
Az autó használatából eredő apró kavicsfelverődések, hajsza karcok láthatóak.

| <b>Külső karosszéria elemek:</b> | Az elvárásoknak megfelelő állapotban van.. A festékmérés során eltérő értékeket nem találtam. A látható karcok polírozással korrigálhatóak. Karosszéria elem védő fólia az autón nem található. A karosszéria elemek közötti hézagok megfelelőek. |

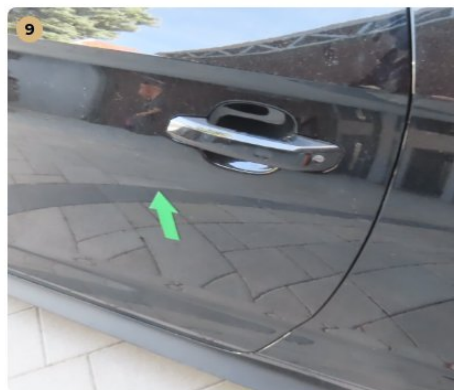
- ! Külső karosszéria elemek**  
Az autó használatából eredő apró kavicsfelverődések, hajsza karcok láthatóak.

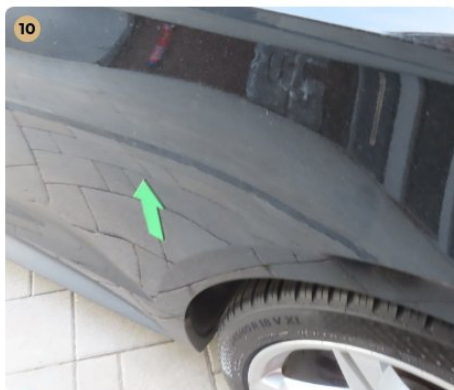
- ! Külső karosszéria elemek**  
Az autó használatából eredő apró kavicsfelverődések, hajsza karcok láthatóak.

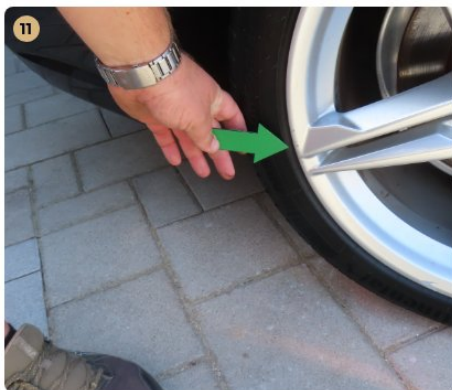
| <b>Felnik:</b> | Lásd megjegyzések. Könnyűfém felni gyári. Könnyűfém felnin patkázás nyomai láthatóak. |

- ! Felnik**  
Könnyűfém felnin patkázás nyomai láthatóak.
