## Volkswagen Tiguan kW

## MÉRÉSI EREDMÉNYEK

## ÁLLAPOTFELMÉRÉS ÖSSZEFOGLALÁSA

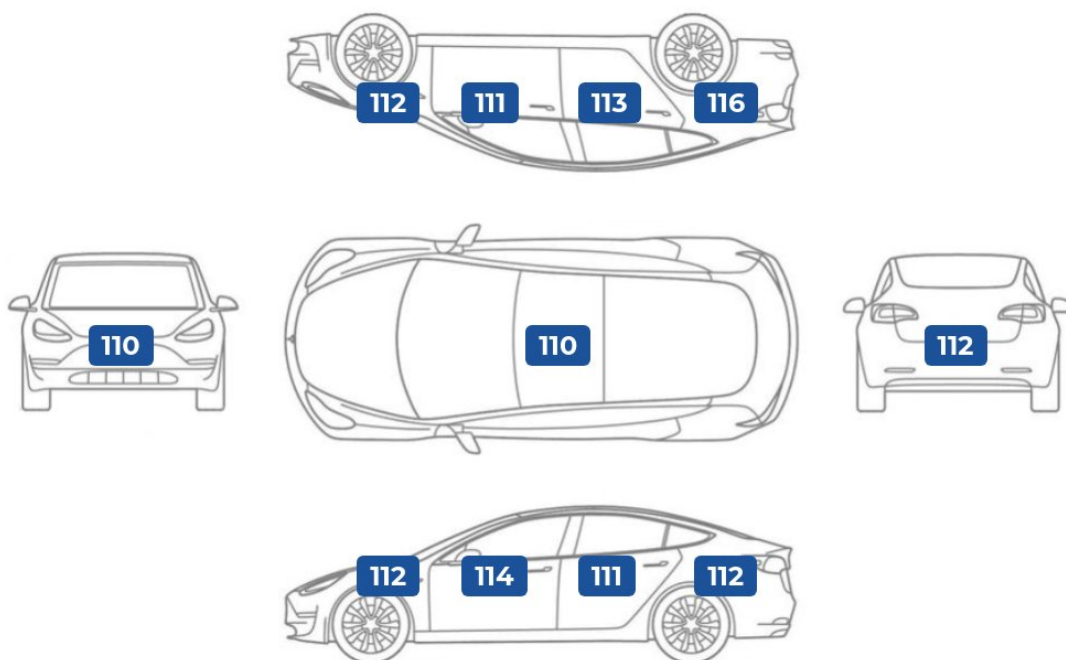
### Karosszéria festékvastagság (mikrométerben)

**Szakvélemény:** A festékvastagság mérés során a típusnak megfelelő gyári értékeket mértem. Körbe gyári értékeket találtam. A mérési eredmények értelmezéséhez fontos tudni, hogy 150 mikronig a festékvastagság általában eredeti fényezésre utal, de bizonyos típusoknál a magasabb, de egységes értékek is ebbe a kategóriába tartoznak.

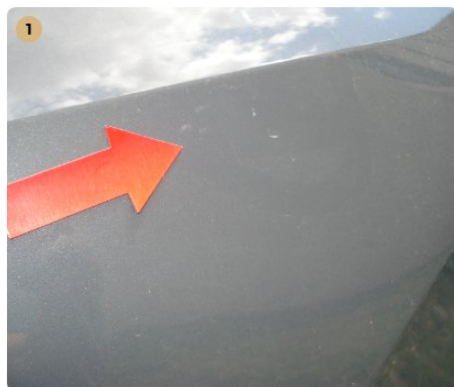
✓ **Külső karosszéria elemek**  
nagyon kevés fénysérülés

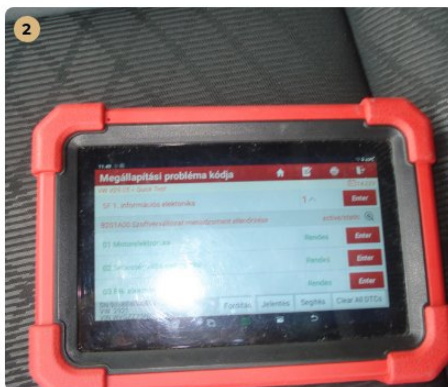
⚠ **Hibakód kiolvasása**  
szoftver frissítés
