## Honda CR-V CR-V 2.2 i-DTEC Lifestyle 110 kW

## MÉRÉSI EREDMÉNYEK

## ÁLLAPOTFELMÉRÉS ÖSSZEFOGLALÁSA

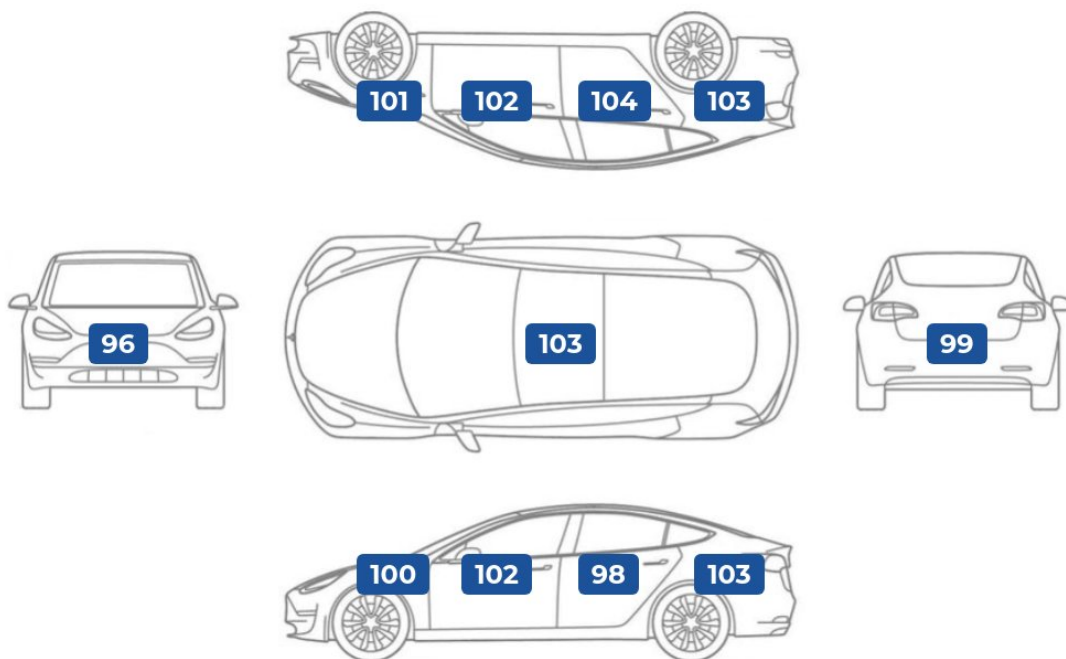
### Karosszéria festékvastagság (mikrométerben)

**Szakvélemény:** A mért értékek alapján az autó fényezése meglátásom szerint eredeti. A műanyag karosszéria elemeken repedés, javítás nyomai nem láthatók. Nem található fóliázás az autón. Körbe gyári értékeket találtam. A mérési eredmények értelmezéséhez fontos tudni, hogy 150 mikronig a festékvastagság általában eredeti fényezésre utal, de bizonyos típusoknál a magasabb, de egységes értékek is ebbe a kategóriába tartoznak.

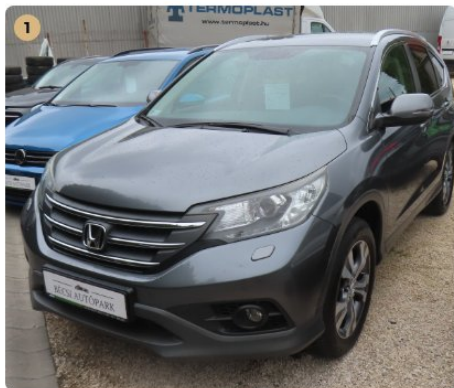
- ✓ **Külső karosszéria elemek**  
A karosszéria elemek közötti hézagok megfelelőek.

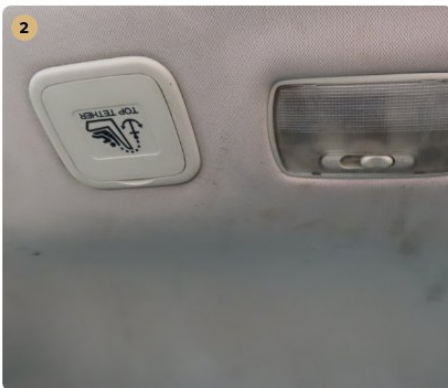
| <b>Kárpitozás és belső burkolatok:</b> | Korának megfelelő állapotban van.. A kormánykerék kopott. Tetőkárpit takarítást, kozmetikát igényel. Műszerfal normál állapotú. A váltó gomb kopott. |

- ⚠ **Kárpitozás és belső burkolatok**  
Tetőkárpit takarítást, kozmetikát igényel.

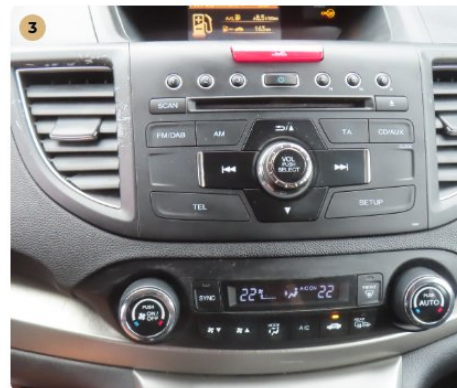
- ✓ **Elektromos berendezések**  
Műszerfalfények megfelelően működnek.

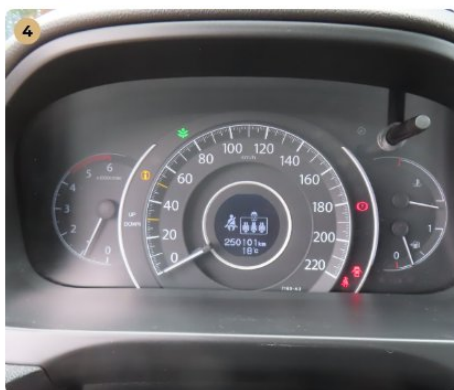
- ✓ **Hibakód kiolvasása**  
Számítógépes kiolvasás során nem találtam hibát.

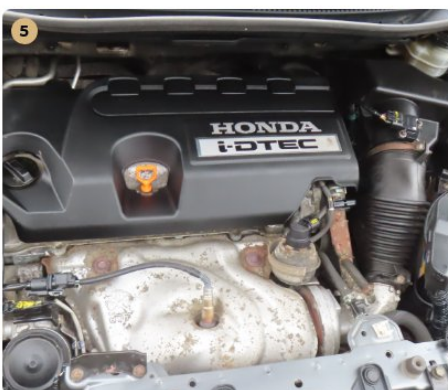
- ✓ **Motor**  
Motortérben olajfolyás nem látható.

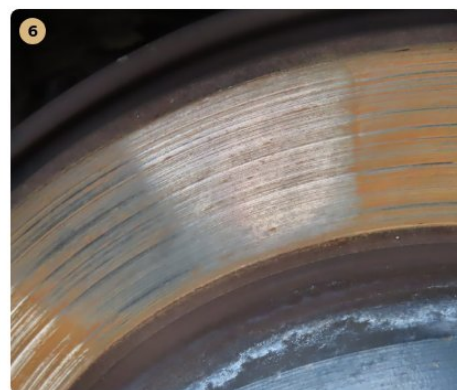
- ✓ **Féktrendszer**  
Féktárcsán állásból adódóan felületi korrózió látható, ami rövid használat után lekopik.

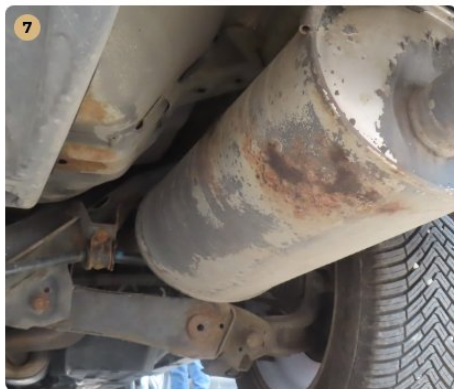
- ⚠ **Motor**  
kipufogó dob palástja korrodált.

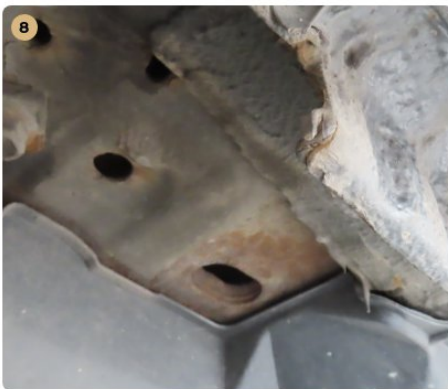
| <b>Utascella és gyűrődő zónák:</b> | Szerkezeti sérülésre utaló nyomok nem láthatóak.. Alvázon felületi korrózió látható. A nyúlványokon javításra utaló nyomok nem észlelhetők. A padlólemez burkolatán javításra utaló nyomok nem láthatók. A csomagtartó alatti fenéklemezen javításra utaló nyomok nem találhatók. |

- ⚠ **Utascella és gyűrődő zónák**  
Az alvázon rozsdásodás / korrózió látható.

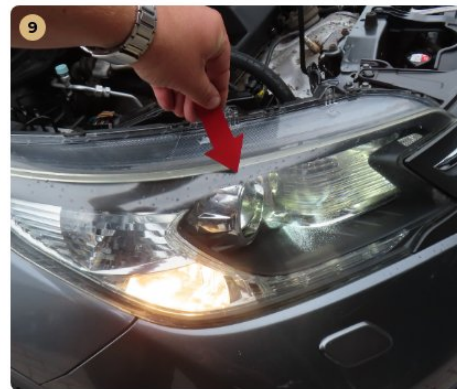
| <b>Világítás:</b> | Lásd megjegyzések. pót féklámpa nem világít. Az első fényszórók be vannak mattulva. |

- ⚠ **Világítás**  
Az első fényszórók be vannak mattulva.

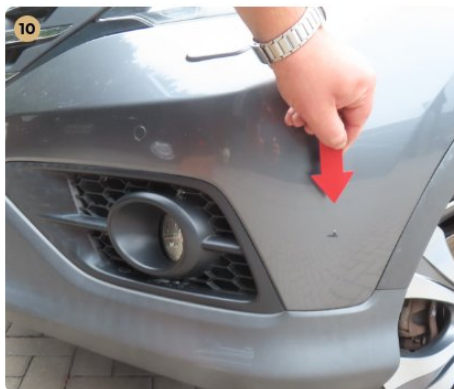
- ⚠ **Külső karosszéria elemek**  
Az autó használatából eredő apró kavicsfelverődések, hajsza karcok láthatóak.

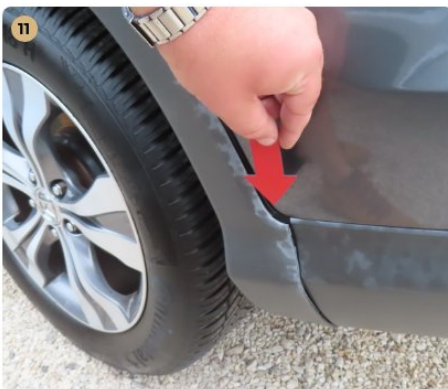
- ⚠ **Külső karosszéria elemek**  
Az autó használatából eredő apró kavicsfelverődések, hajsza karcok láthatóak.

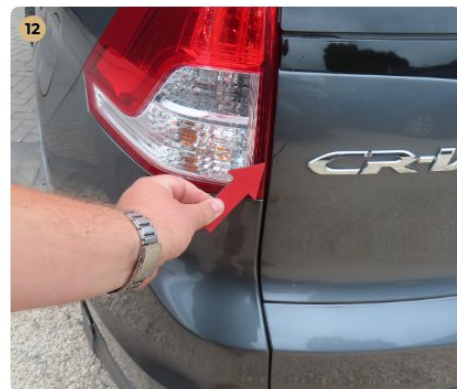
- ⚠ **Külső karosszéria elemek**  
Az autó használatából eredő apró kavicsfelverődések, hajsza karcok láthatóak.

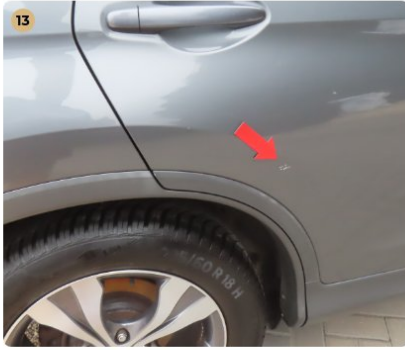
**Külső karosszéria elemek**  
Az autó használatából eredő apró kavicsfelverődések, hajsál karcok láthatóak.

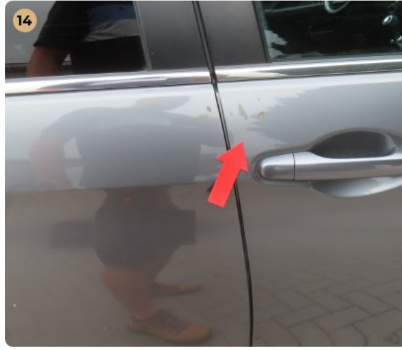
**Külső karosszéria elemek**  
Az autó használatából eredő apró kavicsfelverődések, hajsál karcok láthatóak.

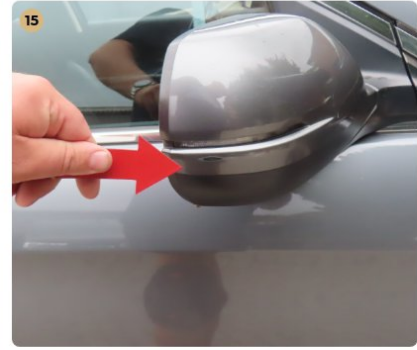
**Külső karosszéria elemek**  
Az autó használatából eredő apró kavicsfelverődések, hajsál karcok láthatóak.
