## Ford EcoSport EcoSport 1.0 EcoBoost Active 92 kW

Alvázszám: **WF01XXERK1NM55390**

## MÉRÉSI EREDMÉNYEK

# ÁLLAPOTFELMÉRÉS ÖSSZEFOGLALÁSA

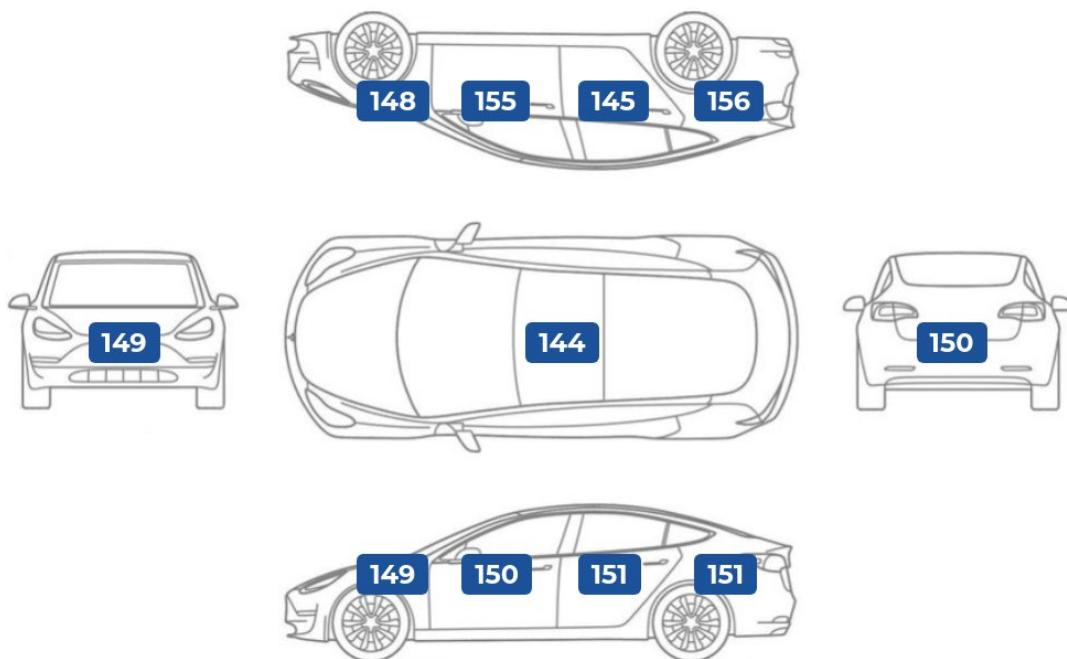
### Karosszéria festékvastagság (mikrométerben)

**Szakvélemény:** A festékvastagság mérés során a típusnak megfelelő gyári értékeket mértem. A műanyag karosszéria elemeken repedés, javítás nyomai nem láthatók. Nem található fóliázás az autón. Körbe gyári értékeket találtam. A mérési eredmények értelmezéséhez fontos tudni, hogy 150 mikronig a festékvastagság általában eredeti fényezésre utal, de bizonyos típusoknál a magasabb, de egységes értékek is ebbe a kategóriába tartoznak.

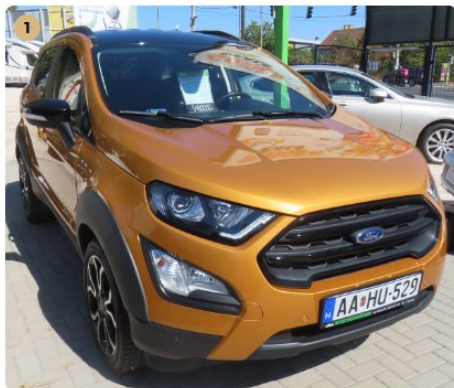
- ✓ **Külső karosszéria elemek**  
A karosszéria elemek közötti hézagok megfelelőek.

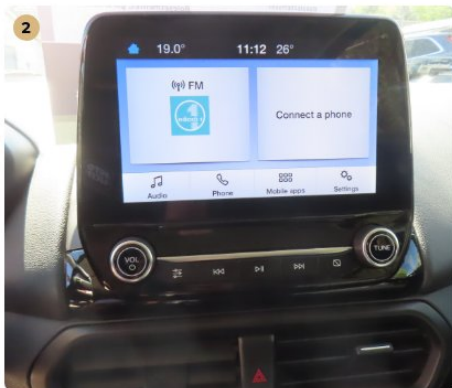
- ✓ **Elektromos berendezések**  
Műszeralfények megfelelően működnek.

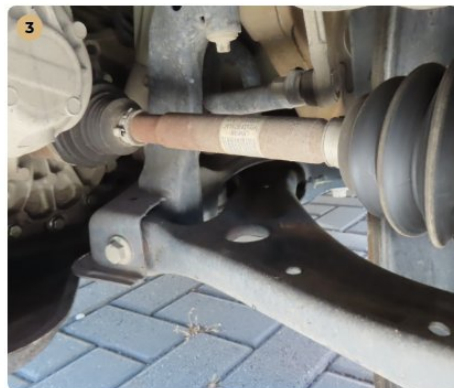
- ✓ **Futómű**  
A féltengelyen zsíros / olajos kicsapódás nem látható.

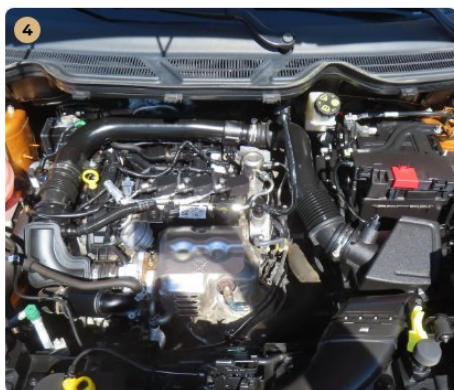
- ✓ **Motor**  
A hűtőfolyadék szintje megfelelő.

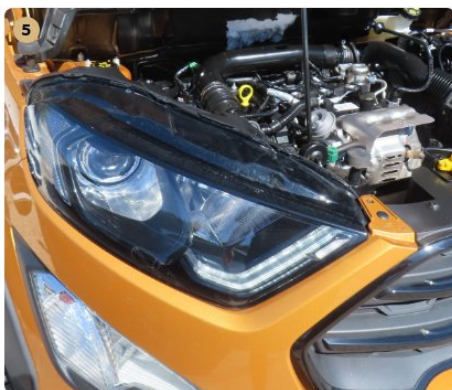
- ✓ **Világítás**  
Az első fényszórók nincsenek bemattulva.

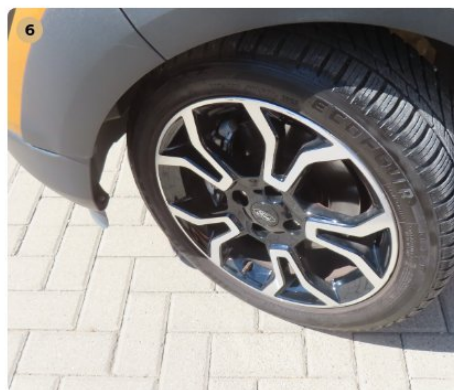
- ✓ **Gumiabroncsok**  
A gumi oldalfalán, szálszakadás jele (dudor) nem található.

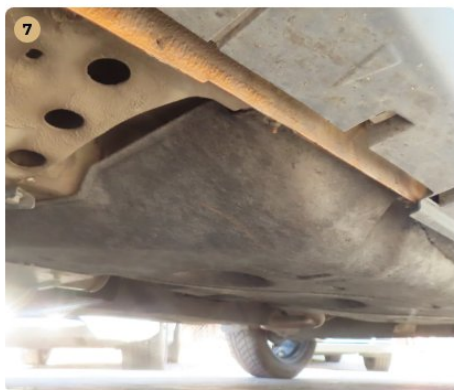
- ✓ **Utascella és gyűrődő zónák**  
A küszöbökön javításra utaló nyomok nem észlelhetők.

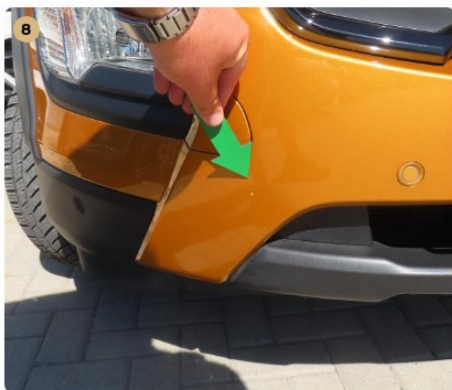
- ! **Külső karosszéria elemek**  
Az autó használatából eredő apró kavicsfelverődések, hajsza karcok láthatóak.

Megjegyzés: a fém alkatrészek fényezésén „fémig áthatolt” esztétikai sérülések javítása a későbbi korrodálódás elkerülése érdekében javasolt. Egyszerű kavicsfelferődések javítása újrafényezés helyett festék boltban kapható ecsetelővel javasolt

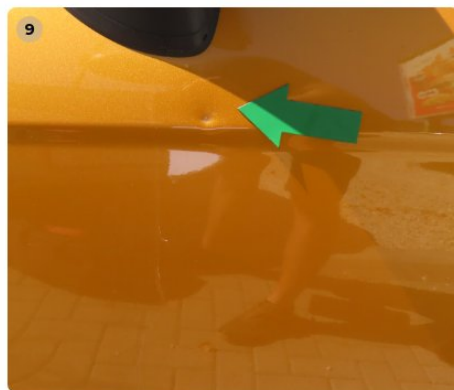
- ! **Külső karosszéria elemek**  
Bal első ajtón horpadás van.

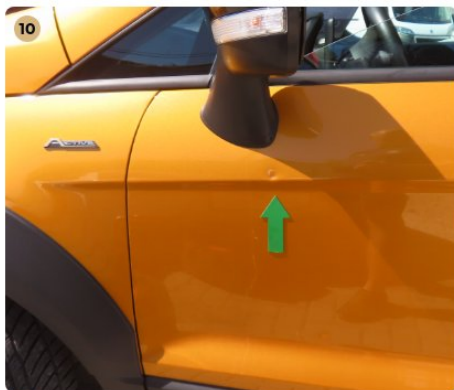
- ! **Külső karosszéria elemek**  
Az autó használatából eredő apró kavicsfelverődések, hajsza karcok láthatóak.
