## Fiat Tipo Tipo 1.0 T3 City Life 74 kW

| <b>Alvázszám:</b> | <b>ZFACF8C38M6U15884</b> | <b>Gyártási év:</b> | <b>2021. 05.</b> |

# ÁLLAPOTFELMÉRÉS ÖSSZEFOGLALÁSA

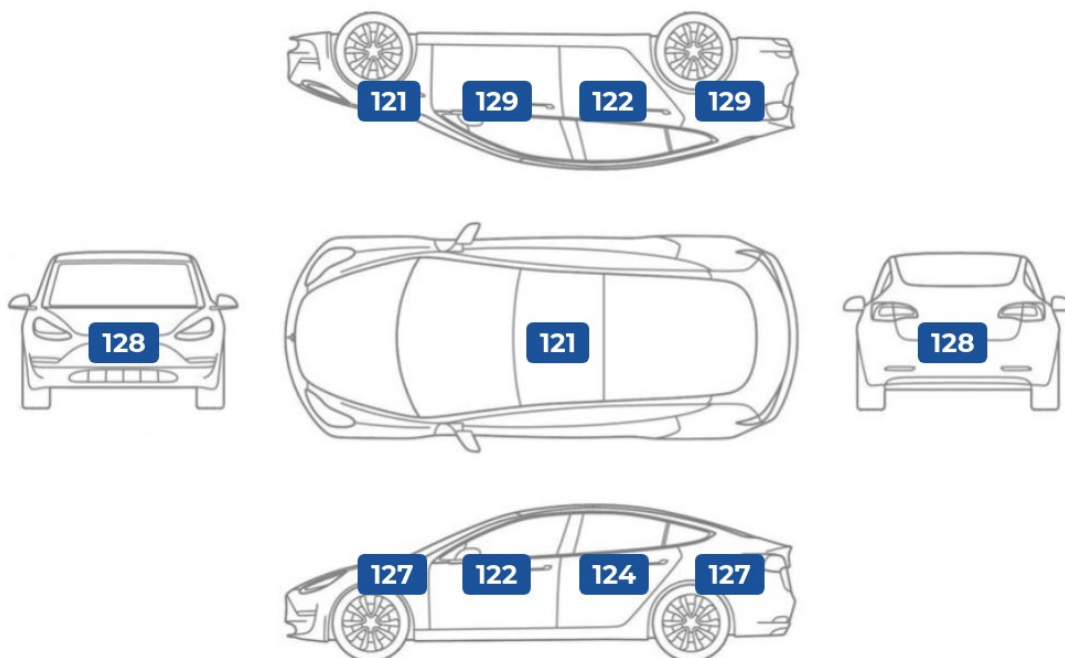
### Karosszéria festékvastagság (mikrométerben)

**Szakvélemény:** A mért értékek alapján az autó fényezése meglátásom szerint eredeti. Nem található fóliázás az autón. Körbe gyári értékeket találtam. A mérési eredmények értelmezéséhez fontos tudni, hogy 150 mikronig a festékvastagság általában eredeti fényezésre utal, de bizonyos típusoknál a magasabb, de egységes értékek is ebbe a kategóriába tartoznak.

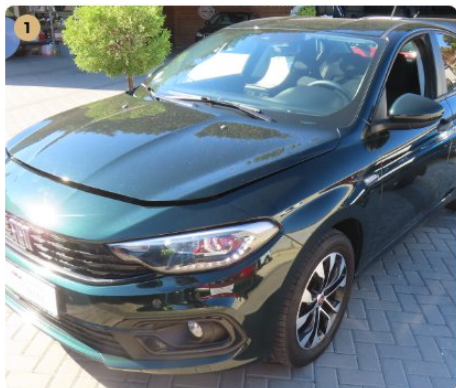
- ✓ **Külső karosszéria elemek**  
A karosszéria elemek közötti hézagok megfelelőek.

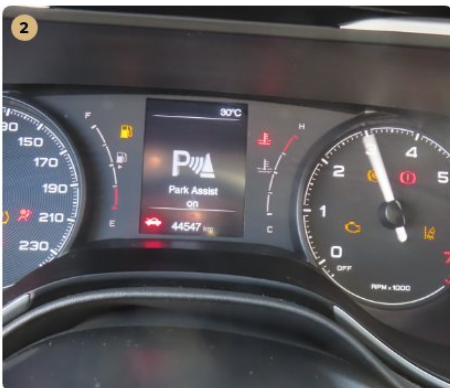
- ✓ **Hibakód kiolvasása**  
Számítógépes kiolvasás során nem találtam hibát.

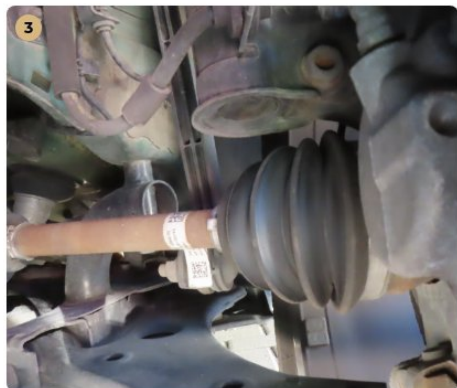
- ✓ **Futómű**  
A féltengelyen zsíros / olajos kicsapódás nem látható.

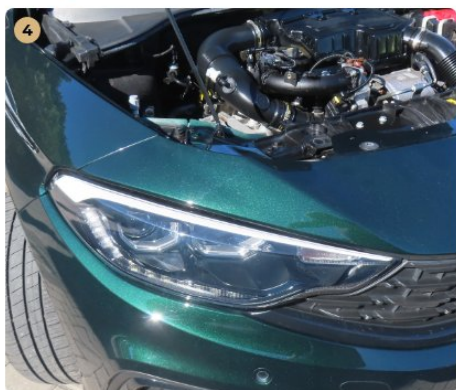
- ✓ **Világítás**  
Az első fényszórók nincsenek bemattulva.

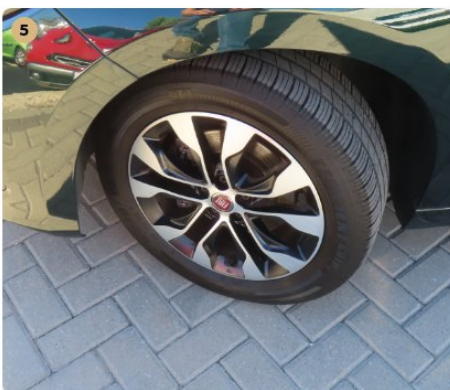
- ✓ **Felnik**  
Könnyűfém felni gyári.

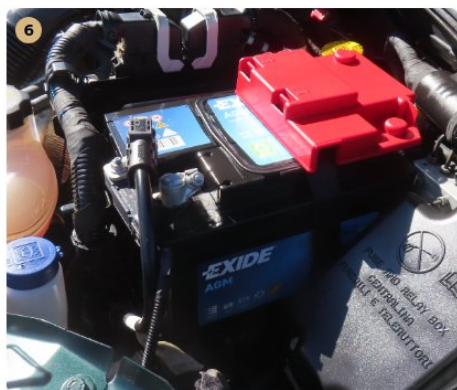
- ✓ **Elektromos berendezések**  
Akkumulátor nem gyári, már cserélt.

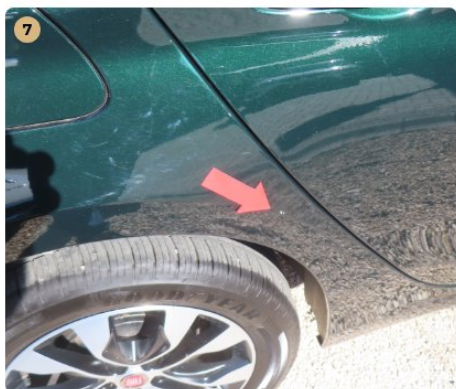
- ⚠ **Külső karosszéria elemek**  
Az autó használatából eredő apró kavicsfelverődések, hajsza karcok láthatóak.

Megjegyzés: a fém alkatrészek fényezésén „fémig áthatolt” esztétikai sérülések javítása a későbbi korrodálódás elkerülése érdekében javasolt. Egyszerű kavicsfelferődések javítása újrafényezés helyett festék boltban kapható ecsetelővel javasolt

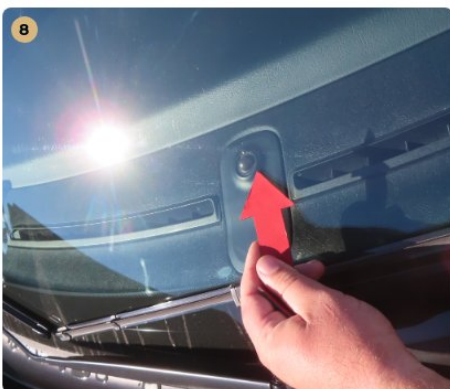
| <b>Szélvédők, üvegek:</b> | Lásd megjegyzések. Az oldalsó üvegek gyáriak. A hátsó szélvédő gyári. Az első szélvédőn látható sérülés van. |

- ⚠ **Szélvédők, üvegek**  
Az első szélvédőn látható sérülés van.

Ha látótérben kívül van, annak javítása nem kötelező, de megfontolandó a későbbi problémák elkerülése érdekében (egy kavics felferődés a javítás hiányában tovább repedhet a látótérbe)
