## Mercedes-Benz E 350 E 350 d 9G-TRONIC 190 kW

| <b>Alvázszám:</b> | <b>WDD2130331A158040</b> | <b>Gyártási év:</b> | <b>2017. 01.</b> |

# ÁLLAPOTFELMÉRÉS ÖSSZEFOGLALÁSA

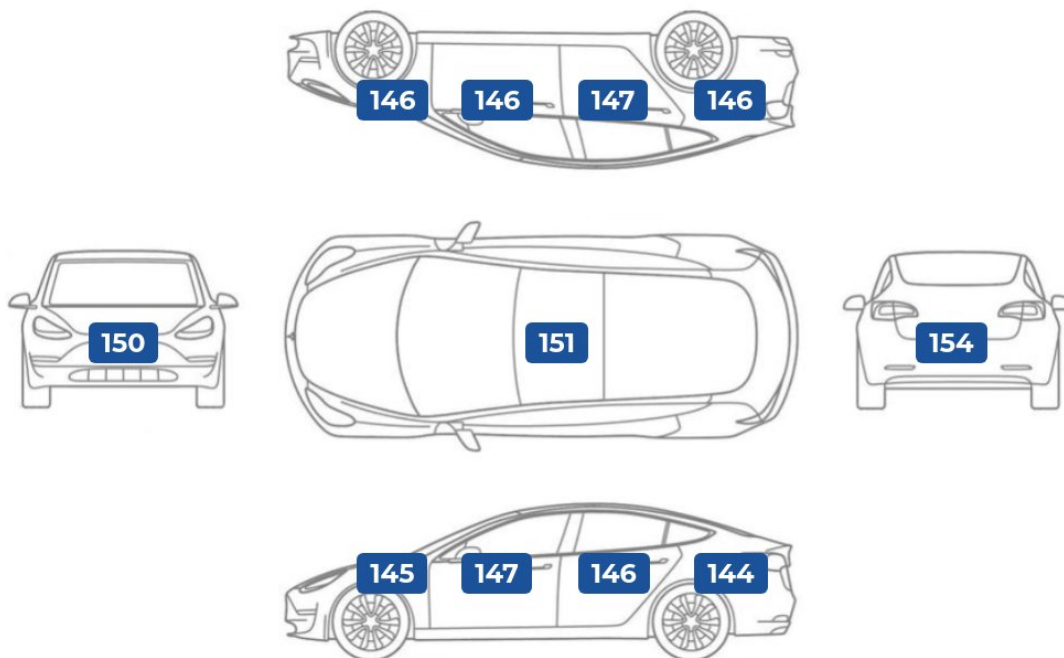
**Szakvélemény:** A mért értékek alapján az autó fényezése meglátásom szerint eredeti. A műanyag karosszéria elemeken repedés, javítás nyomai nem láthatók. Nem található fóliázás az autón. Körbe gyári értékeket találtam. A mérési eredmények értelmezéséhez fontos tudni, hogy 150 mikronig a festékvastagság általában eredeti fényezésre utal, de bizonyos típusoknál a magasabb, de egységes értékek is ebbe a kategóriába tartoznak.

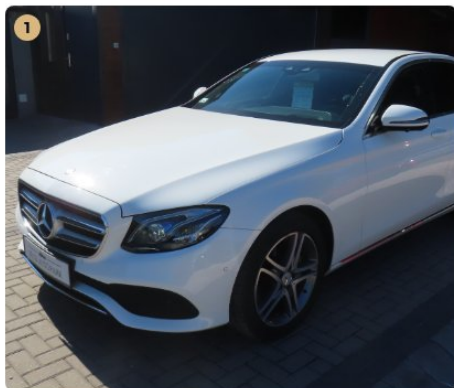
- ✓ **Külső karosszéria elemek**  
A karosszéria elemek közötti hézagok megfelelőek.

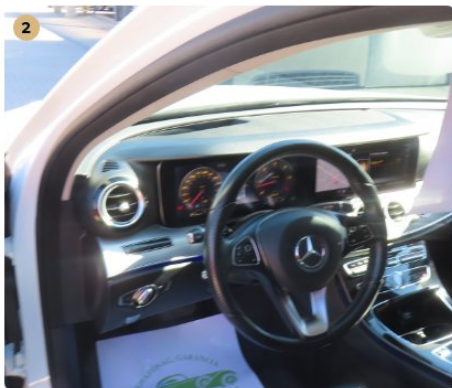
- ✓ **Kárpitozás és belső burkolatok**  
Műszerfal normál állapotú.

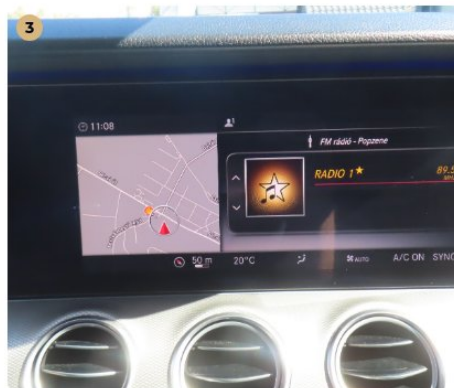
- ✓ **Elektromos berendezések**  
Műszerfalfények megfelelően működnek.

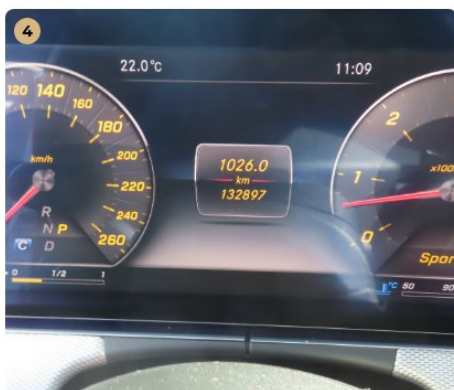
- ✓ **Hibakód kiolvasása**  
Az autó beindítását követően kontrollámpa a műszerfalán nem világít.

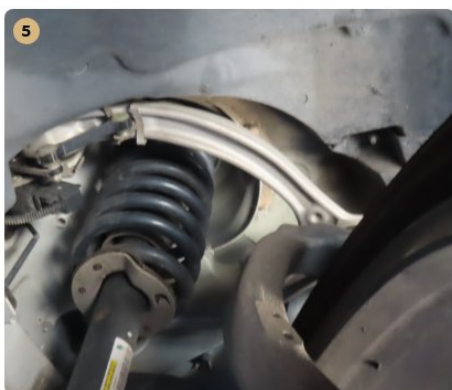
- ✓ **Futómű**  
A lengéscsillapítón olajfolyás nem észlelhető.

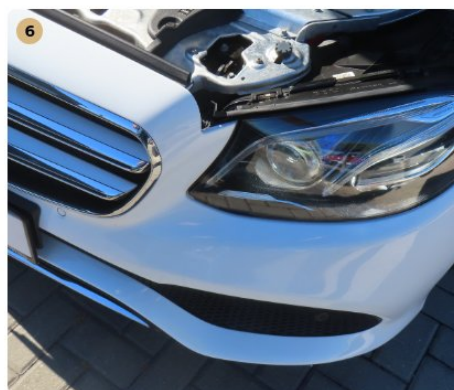
- ✓ **Világítás**  
Az első fényszórók nincsenek bemattulva.

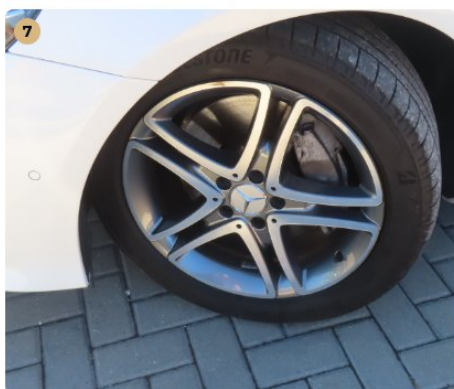
- ✓ **Felnik**  
Könnnyűfém felni gyári.

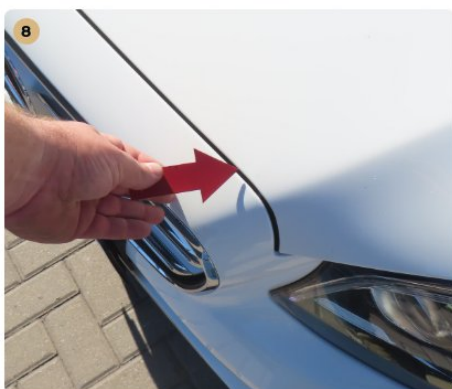
- ! **Külső karosszéria elemek**  
Az autó használatából eredő apró kavicsfelverődések, hajsza karcok láthatóak.

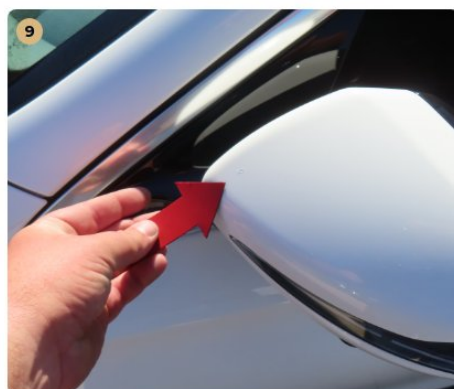
- ! **Külső karosszéria elemek**  
Az autó használatából eredő apró kavicsfelverődések, hajsza karcok láthatóak.

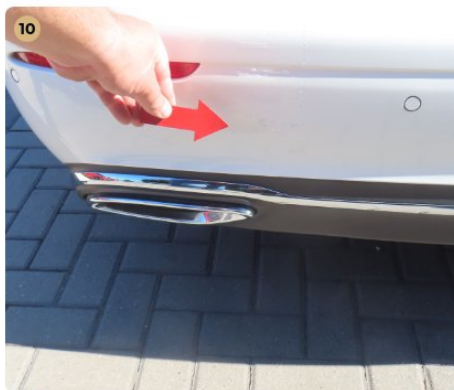
- ! **Külső karosszéria elemek**  
Az autó használatából eredő apró kavicsfelverődések, hajsza karcok láthatóak.
