## Peugeot 5008 5008 1.2 PureTech Family Edition (7 személyes ) 96 kW

Alvázszám: VF3MRHNSMMS153745

# ÁLLAPOTFELMÉRÉS ÖSSZEFOGLALÁSA

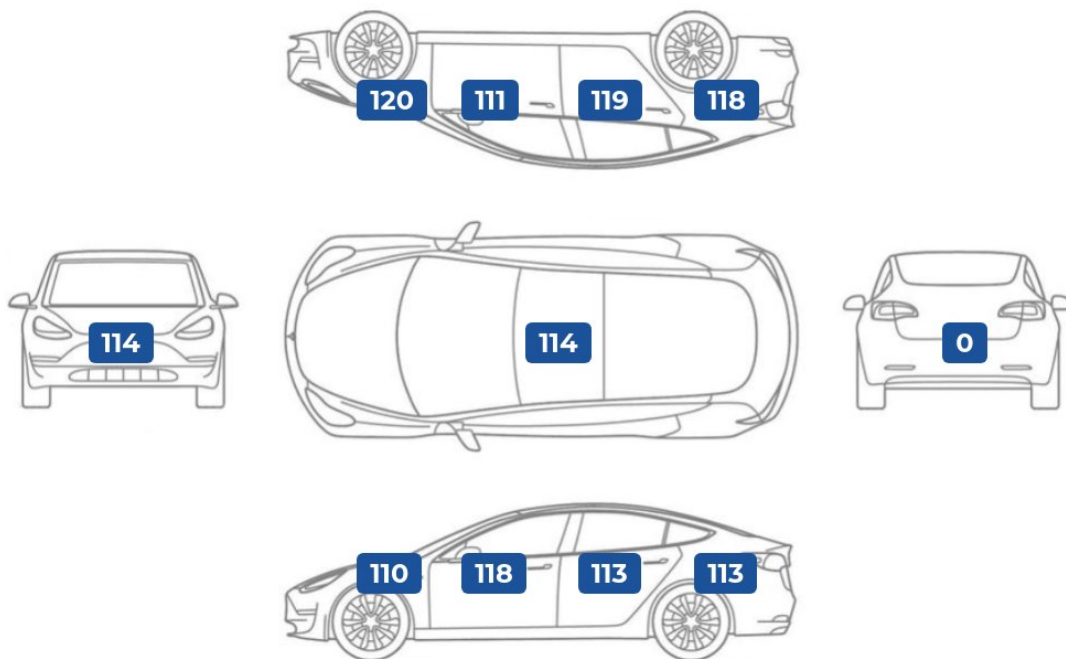
### Karosszéria festékvastagság (mikrométerben)

**Szakvélemény:** A mért értékek alapján az autó fényezése meglátásom szerint eredeti. A műanyag karosszéria elemeken repedés, javítás nyomai nem láthatók. Nem található fóliázás az autón. A mérési eredmények értelmezéséhez fontos tudni, hogy 150 mikronig a festékvastagság általában eredeti fényezésre utal, de bizonyos típusoknál a magasabb, de egységes értékek is ebbe a kategóriába tartoznak.

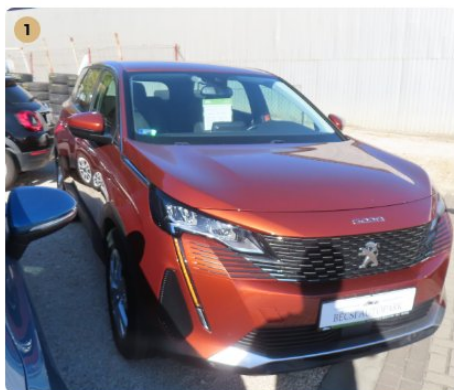
- ✓ **Külső karosszéria elemek**  
A karosszéria elemek közötti hézagok megfelelőek.

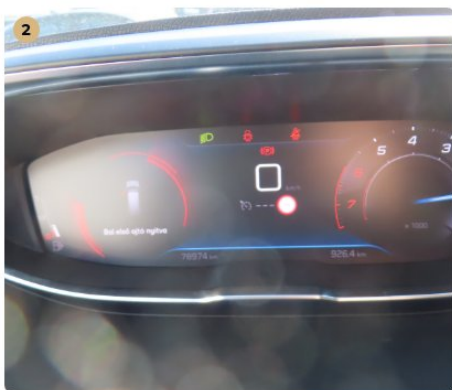
- ✓ **Hibakód kiolvasása**  
Az autó beindítását követően kontrollámpa a műszerfalán nem világít.

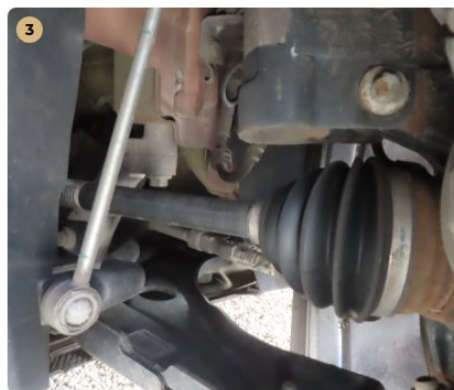
- ✓ **Futómű**  
A gumiharangokon szakadás, repedés nem látható.

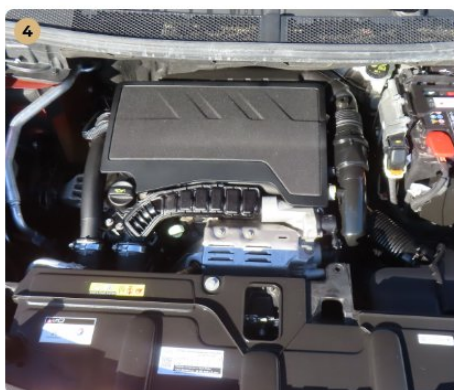
- ✓ **Motor**  
Motortérben olajfolyás nem látható.

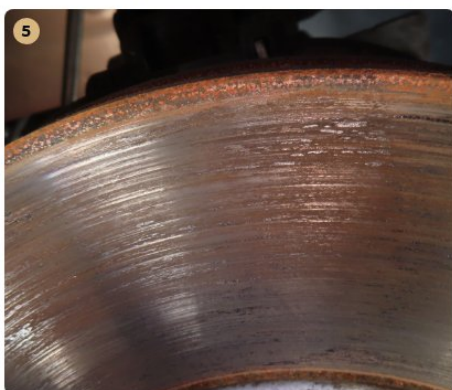
- ✓ **Féktrendszer**  
Féktárcsán állásból adódóan felületi korrózió látható, ami rövid használat után lekopik.

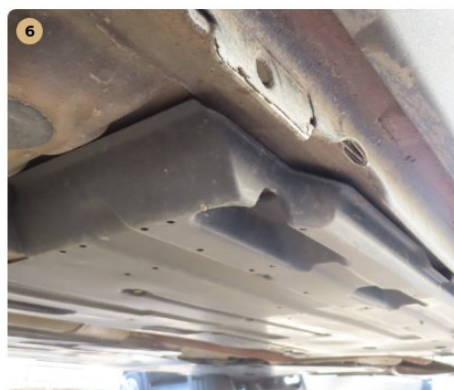
- ✓ **Utascella és gyűrődő zónák**  
A küszöbökön javításra utaló nyomok nem észlelhetők.

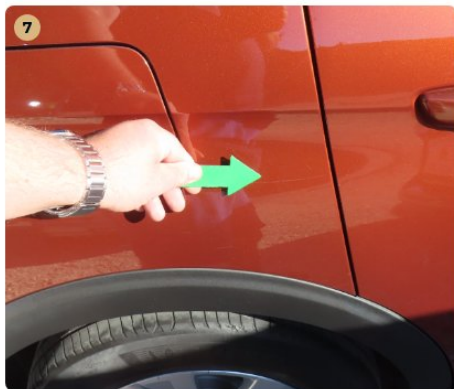
| <b>Külső karosszéria elemek:</b> | Korának megfelelő állapotban van.. A festékmérés során eltérő értékeket nem találtam. A látható karcok polírozással korrigálhatóak. Karosszéria elem védő fólia az autón nem található. A karosszéria elemek közötti hézagok megfelelőek. |

- ⚠ **Külső karosszéria elemek**  
Az autó használatából eredő apró kavicsfelverődések, hajsza karcok láthatóak.

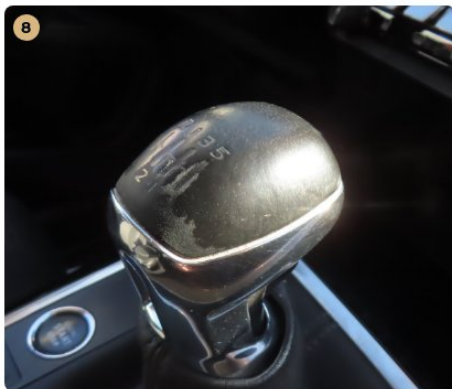
| <b>Kárpitozás és belső burkolatok:</b> | Korának megfelelő állapotban van.. A váltó gomb kopott. Műszerfal normál állapotú. Az autó utastere normál, korának megfelelő. Tetőkárpit normál állapotú. |

- ⚠ **Kárpitozás és belső burkolatok**  
A váltó gomb kopott.

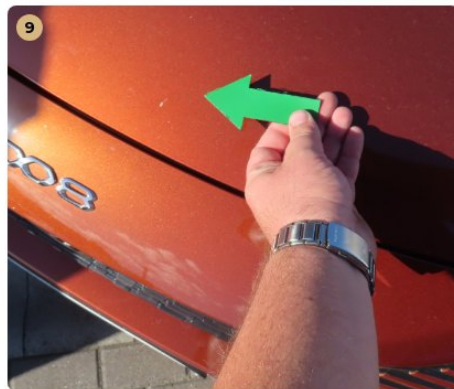
- ✓ **Külső karosszéria elemek**  
Az autó használatából eredő apró kavicsfelverődések, hajsza karcok láthatóak.
