## Suzuki S-Cross S-Cross 1.4 Hybrid GLX Panorama 95 kW

## MÉRÉSI EREDMÉNYEK

# ÁLLAPOTFELMÉRÉS ÖSSZEFOGLALÁSA

**Debrecenszki József** (Műszaki szakértő)

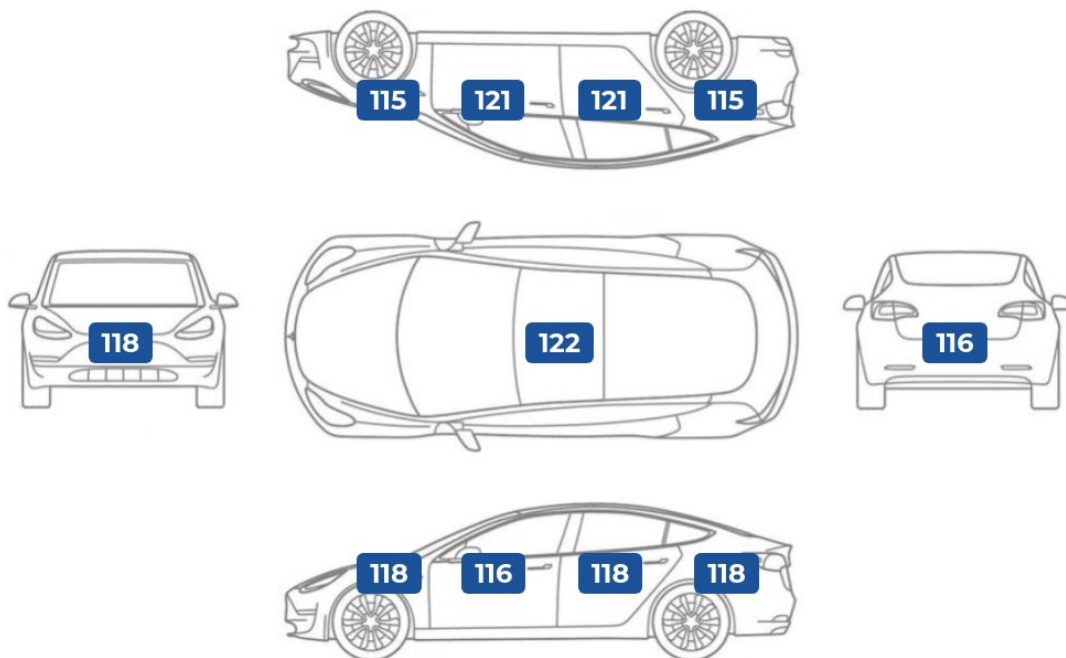
### Karosszéria festékvastagság (mikrométerben)

**Szakvélemény:** A mért értékek alapján az autó fényezése meglátásom szerint eredeti. A műanyag karosszéria elemeken repedés, javítás nyomai nem láthatók. Nem található fóliázás az autón. Körbe gyári értékeket találtam. A mérési eredmények értelmezéséhez fontos tudni, hogy 150 mikronig a festékvastagság általában eredeti fényezésre utal, de bizonyos típusoknál a magasabb, de egységes értékek is ebbe a kategóriába tartoznak.

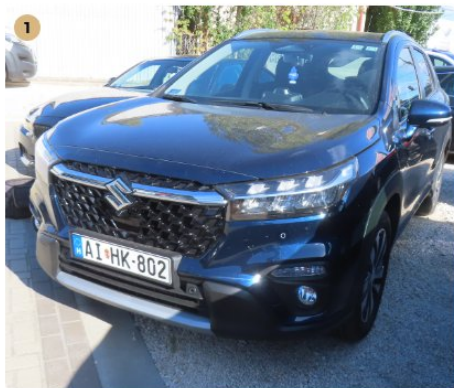
- ✓ **Külső karosszéria elemek**  
A karosszéria elemek közötti hézagok megfelelőek.

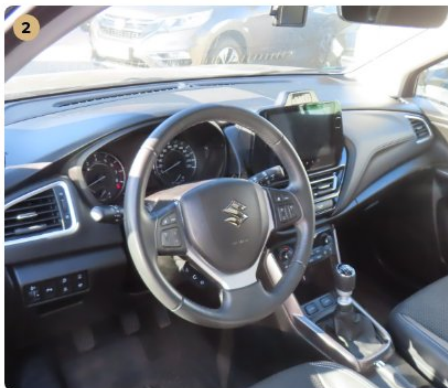
- ✓ **Kárpitozás és belső burkolatok**  
Műszerfal normál állapotú.

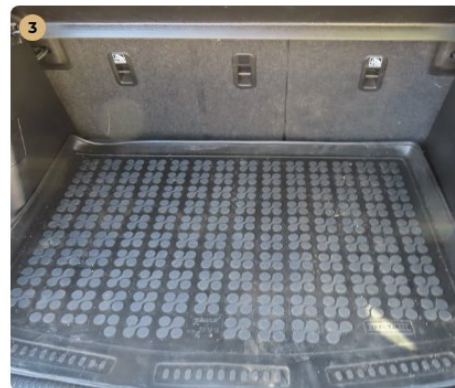
- ✓ **Kárpitozás és belső burkolatok**  
Csomagtartó normál állapotú.

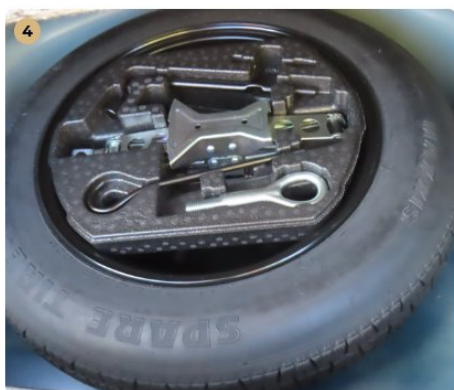
- ✓ **Kötelező tartozékok**  
A kötelező tartozékok megvannak.

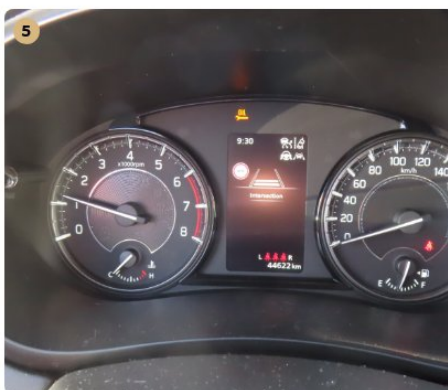
- ✓ **Hibakód kiolvasása**  
Az autó beindítását követően kontrollámpa a műszerfalán nem világít.

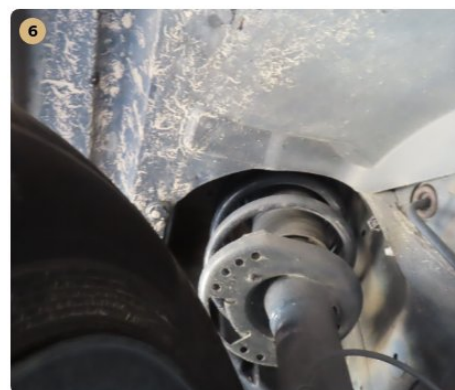
- ✓ **Futómű**  
A lengéscsillapítón olajfolyás nem észlelhető.

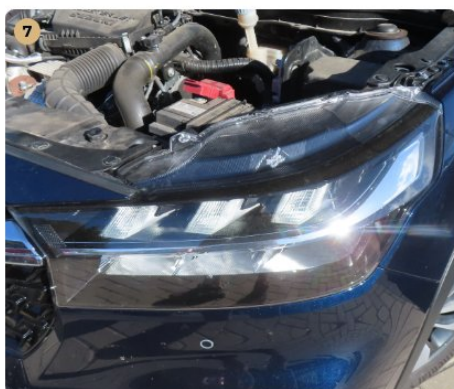
- ✓ **Világítás**  
Az első fényszórók nincsenek bemattulva.

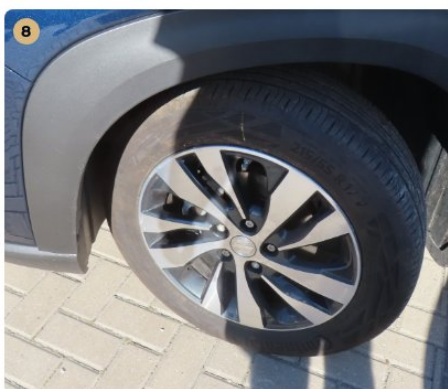
- ✓ **Felnik**  
Könnyűfém felni gyári.

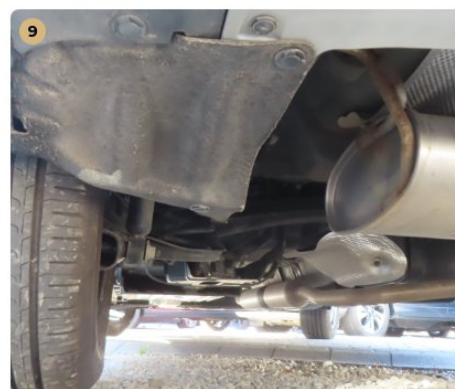
- ✓ **Motor**  
A kipufogórendszer és a dobok állapota megfelelő.

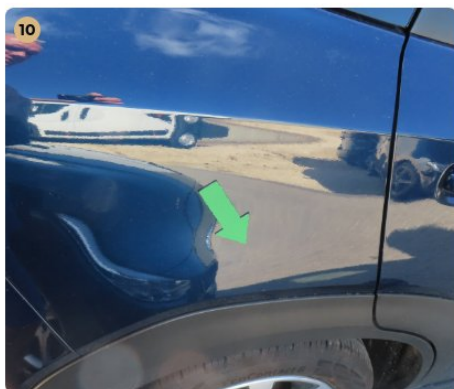
| <b>Külső karosszéria elemek:</b> | Korához képest jó állapotban van.. A festékmérés során eltérő értékeket nem találtam. Karosszéria elem védő fólia az autón nem található. A karosszéria elemek közötti hézagok megfelelőek. A karosszérián pár apró fénysérülés látható. |

- ⚠ **Külső karosszéria elemek**  
Az autó használatából eredő apró kavicsfelverődések, hajsza karcok láthatóak.

Megjegyzés: a fém alkatrészek fényezésén „fémig áthatolt” esztétikai sérülések javítása a későbbi korrodálódás elkerülése érdekében javasolt. Egyszerű kavicsfelferődések javítása újrafényezés helyett festék boltban kapható ecsetelővel javasolt
