## Volvo XC60 Egyéb 158 kW

| Évjárat<br>2014. 02. | Teljesítmény<br>158 kW (215LE) | Kilométeróra állás<br>156 980 km | Üzemanyag<br>Dízel | Sebességváltó<br>Tiptronic |

# ÁLLAPOTFELMÉRÉS ÖSSZEFOGLALÁSA

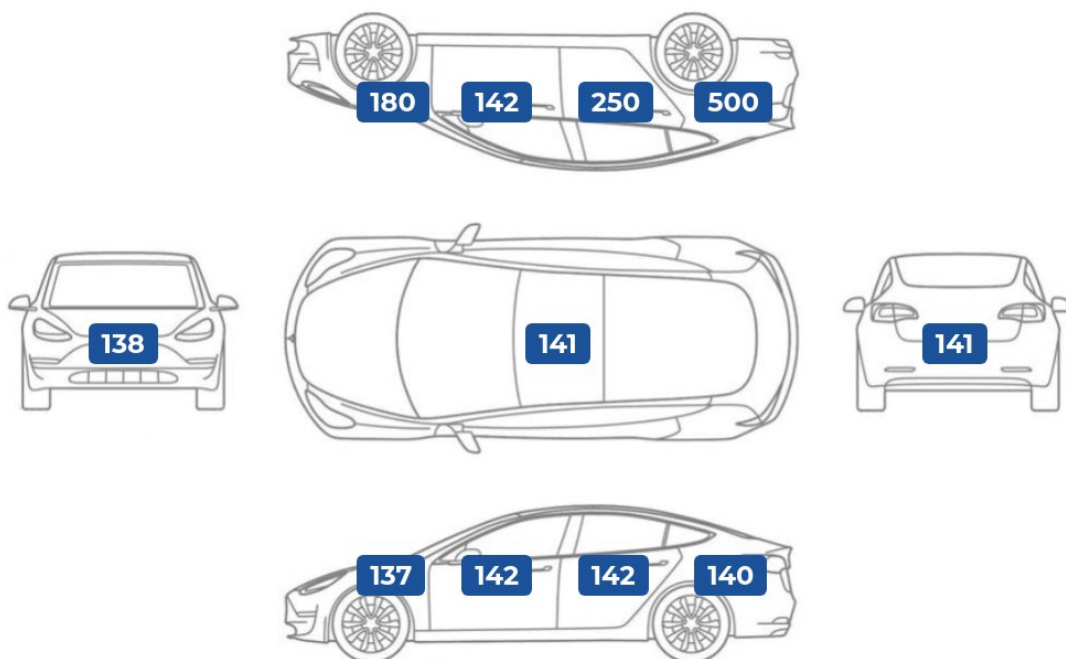
### Karosszéria festékvastagság (mikrométerben)

**Szakvélemény:** Az autón újrafényezett elemek találhatók. A festékvastagság alapján a sérült elemek javítását vélhetően gitteléssel végezték. A fényezett elemek esetében szabad szemmel nem látható az eltérés, szakszerű javítás történt. A műanyag karosszéria elemeken repedés, javítás nyomai nem láthatók. Nem található fóliázás az autón. Találtam rajta fényezett elemet. A mérési eredmények értelmezéséhez fontos tudni, hogy 150 mikronig a festékvastagság általában eredeti fényezésre utal, de bizonyos típusoknál a magasabb, de egységes értékek is ebbe a kategóriába tartoznak.

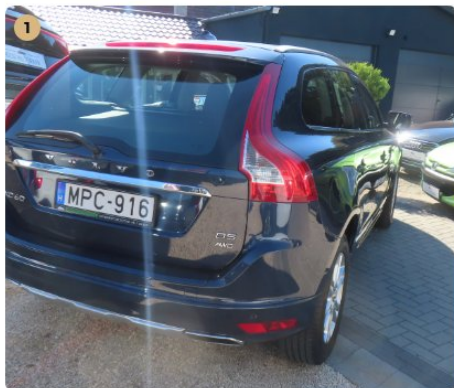
- ✓ **Külső karosszéria elemek**  
A karosszéria elemek közötti hézagok megfelelőek.

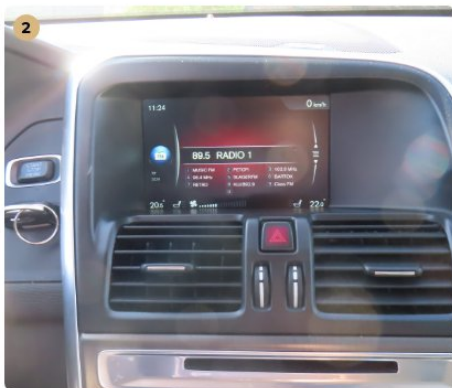
- ✓ **Elektromos berendezések**  
Műszerfalfények megfelelően működnek.

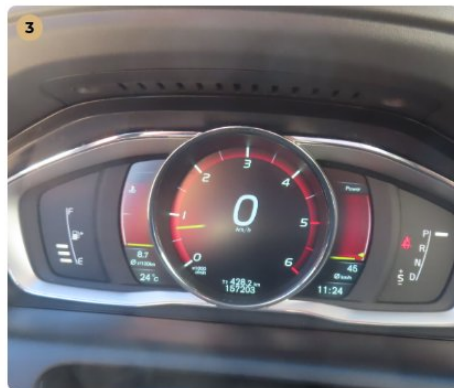
- ✓ **Hibakód kiolvasása**  
Az autó beindítását követően kontrollámpa a műszerfalon nem világít.

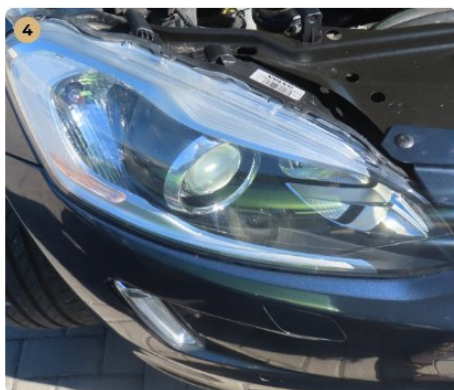
- ✓ **Világítás**  
Az első fényszórók nincsenek bemattulva.

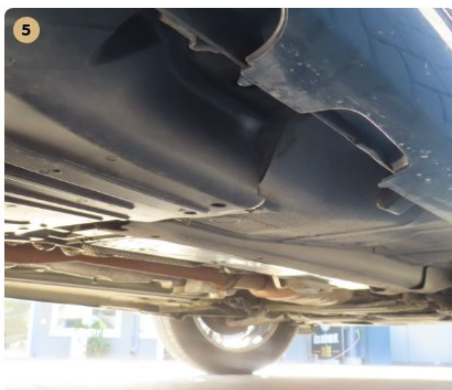
- ✓ **Utascella és gyűrődő zónák**  
A küszöbökön javításra utaló nyomok nem észlelhetők.

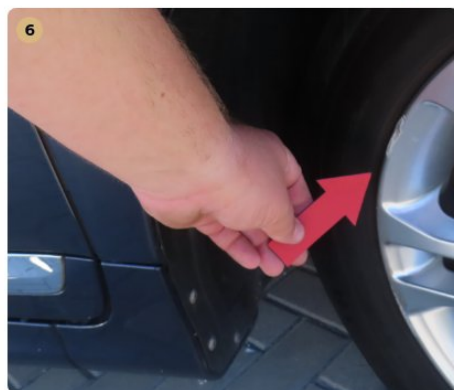
| <b>Felnik:</b> | Korának megfelelő állapotban van.. Könnyűfém felni gyári. Könnyűfém felnin patkázás nyomai láthatóak. |

- ! **Felnik**  
Könnyűfém felnin patkázás nyomai láthatóak.

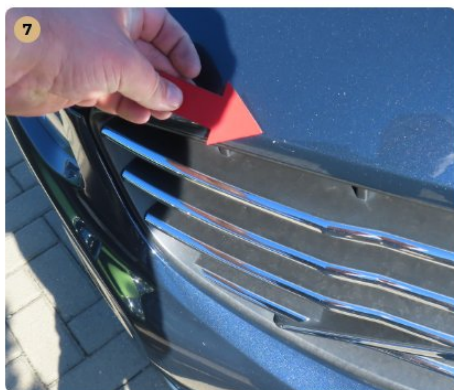
- ! **Külső karosszéria elemek**  
Az autó használatából eredő apró kavicsfelverődések, hajsztál karcok láthatóak.

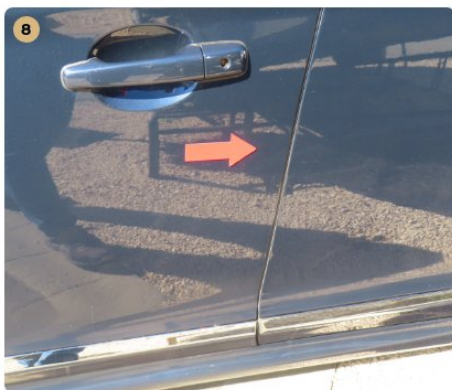
- ! **Külső karosszéria elemek**  
Az autó használatából eredő apró kavicsfelverődések, hajsztál karcok láthatóak.

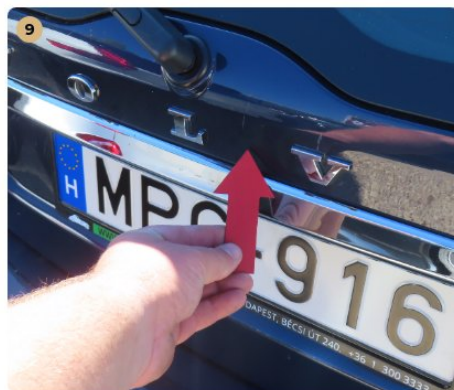
- ! **Külső karosszéria elemek**  
Az autó használatából eredő apró kavicsfelverődések, hajsztál karcok láthatóak.

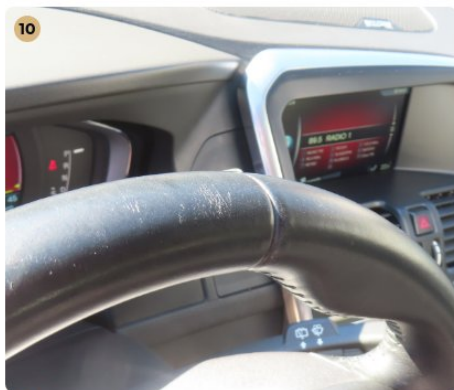
- ! **Kárpitozás és belső burkolatok**  
Kormány kerék karcos.
