## Audi Q5 Q5 2.0 TDI quattro clean diesel S-tronic 120 kW

Alvázsám: **WAUZZZ8R1FA092109**

# ÁLLAPOTFELMÉRÉS ÖSSZEFOGLALÁSA

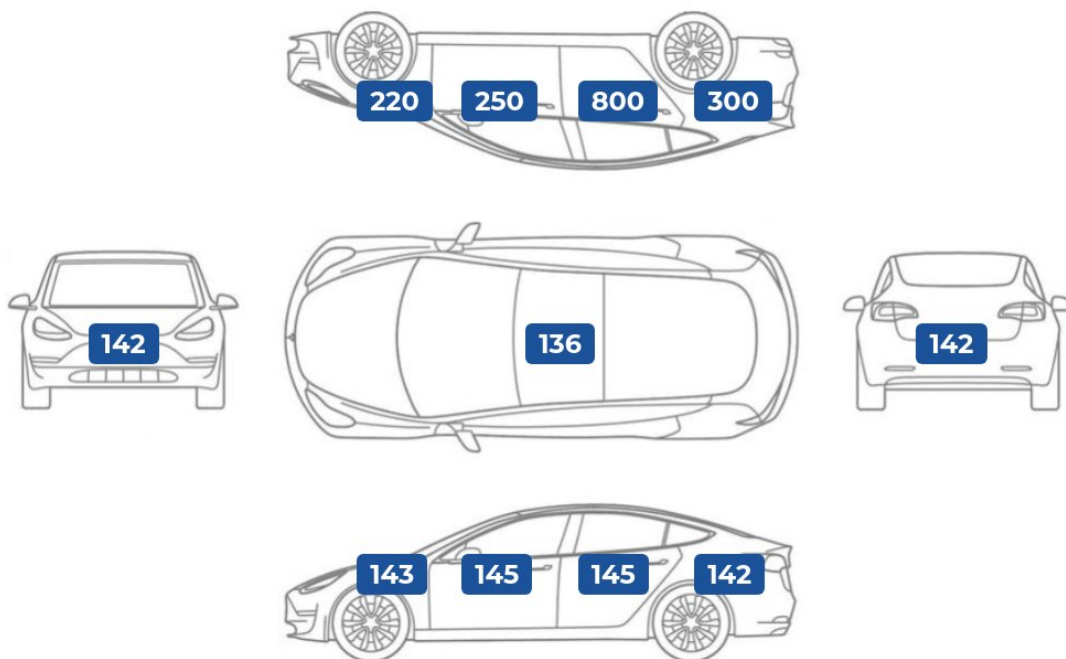
**Szakvélemény:** Az autón újrafényezett elemek találhatók. A festékvastagság alapján a sérült elemek javítását vélhetően gitteléssel végezték. A fényezett karosszéria elem felülete szép egyenletes, nem látható rajta festék megfolyás. A műanyag karosszéria elemeken repedés, javítás nyomai nem láthatók. Nem található fóliázás az autón. Találtam rajta fényezett elemet. A mérési eredmények értelmezéséhez fontos tudni, hogy 150 mikronig a festékvastagság általában eredeti fényezésre utal, de bizonyos típusoknál a magasabb, de egységes értékek is ebbe a kategóriába tartoznak.

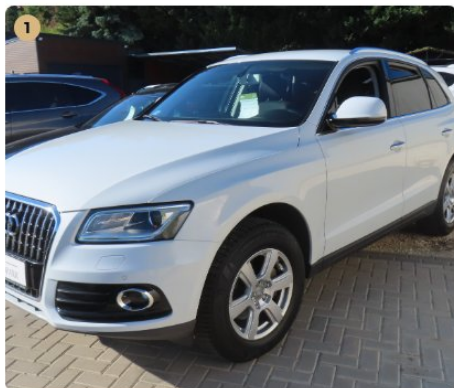
- ✓ **Külső karosszéria elemek**  
A karosszéria elemek közötti hézagok megfelelőek.

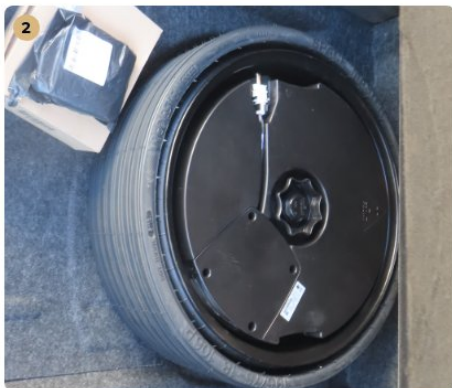
- ✓ **Kötelező tartozékok**  
A kötelező tartozékok megvannak.

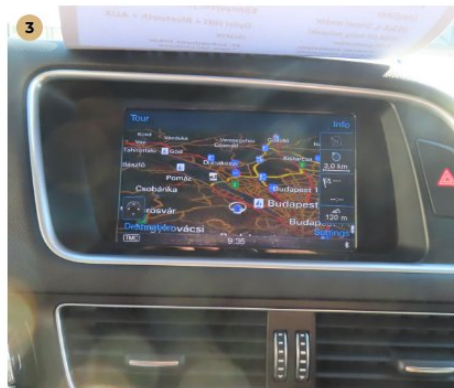
- ✓ **Elektromos berendezések**  
Műszerfalfények megfelelően működnek.

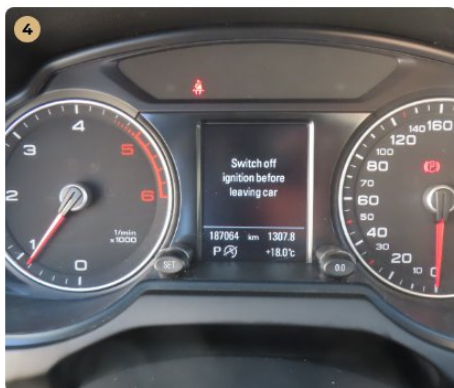
- ✓ **Hibakód kiolvasása**  
Az autó beindítását követően kontrollámpa a műszerfalon nem világít.

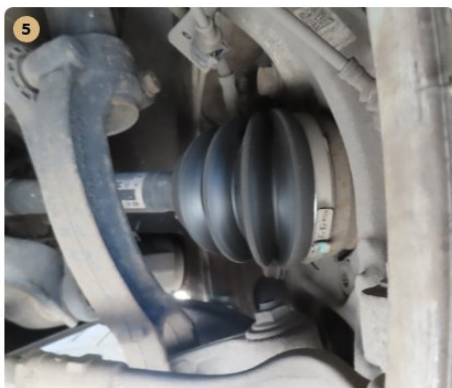
- ✓ **Futómű**  
A féltengelyen zsíros / olajos kicsapódás nem látható.

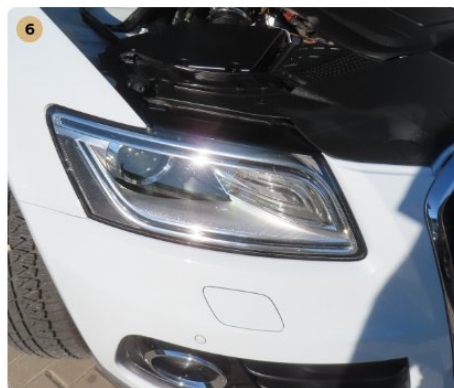
- ✓ **Világítás**  
Az első fényszórók nincsenek bemattulva.

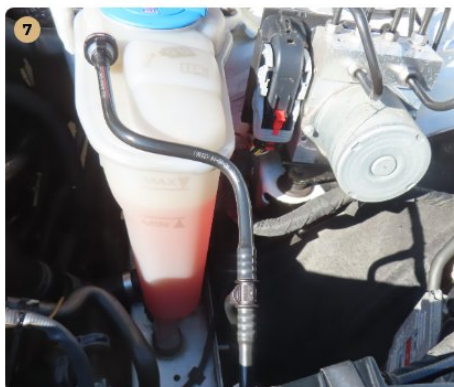
- ✓ **Motor**  
A hűtőfolyadék szintje megfelelő.

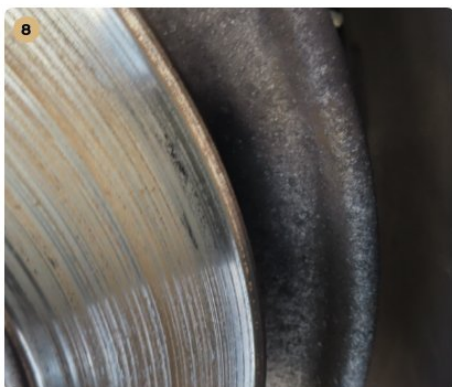
| <b>Fékrendszer:</b> | Lásd megjegyzések. A fékpedál nyomásra megfelelő keménységű. A fékolaj szintje megfelelő. A féktárcsán kezdődő vállasodás található. |

- ⚠ **Fékkrendszer**  
A féktárcsán kezdődő vállasodás található.

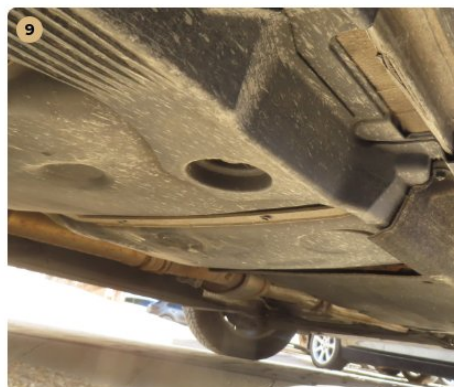
- ✓ **Utascella és gyűrődő zónák**  
A küszöbökön javításra utaló nyomok nem észlelhetők.
