Mazda CX-5 CX-

5 2.0i Revolution 4WD 118 kW

Alvázsám: JMZKEC97600133026 Gyártási év: 2012. 10. Első forgalomba helyezés: Műszaki  
érvényesség: 2028. 05.

# ÁLLAPOTFELMÉRÉS ÖSSZEFOGLALÁSA

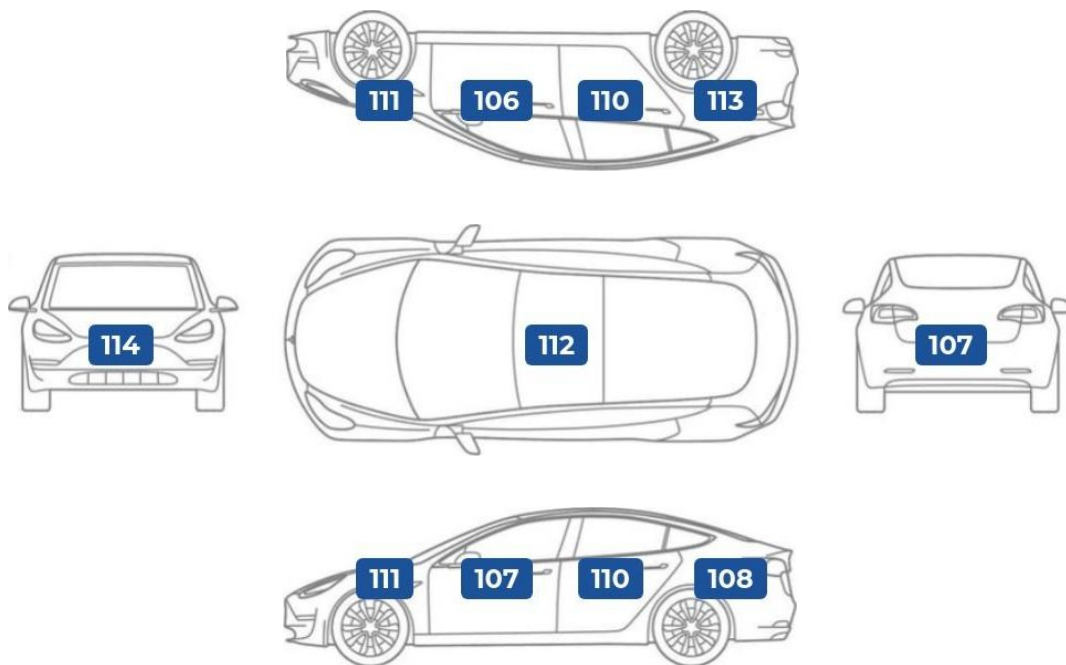
### Karosszéria festékvastagság (mikrométerben)

Szakvélemény: A mért értékek alapján az autó fényezése meglátásom szerint eredeti. A műanyag karosszéria elemeken repedés, javítás nyomai nem láthatók. Körbe gyári értékeket találtam. Ajármű karosszériáján használatból eredő esztétikai hibás láthatók. A mérési eredmények értelmezéséhez fontos tudni, hogy 150 mikronig a festékvastagság általában eredeti fényezésre utal, de bizonyos típusoknál a magasabb, de egységes értékek is ebbe a kategóriába tartoznak.

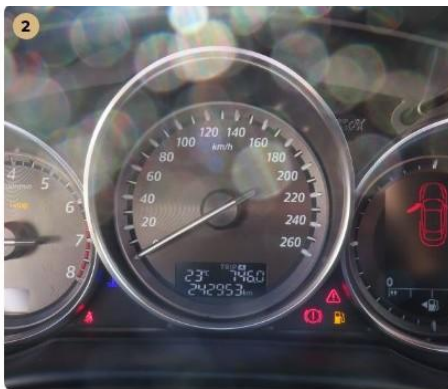
Hibakód kiolvasása

| Hibakód kiolvasás: | A hibakód kiolvasás az elvárt eredményeket hozta.. Az autó beindítását követően kontrollámpa a műszerfalán nem világít. |

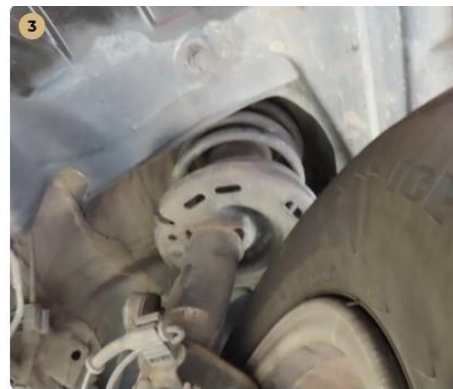
Futómű

| Futómű: | Az elvárásoknak megfelelő állapotban van.. A próbaút során nem észleltem semmilyen rendellenes hangot. Szélső rúdfejen kopást, sérülést nem találtam. A féltengelyen zsíros / olajos kicsapódás nem látható. A lengéscsillapítón olajfolyás nem észlelhető. |

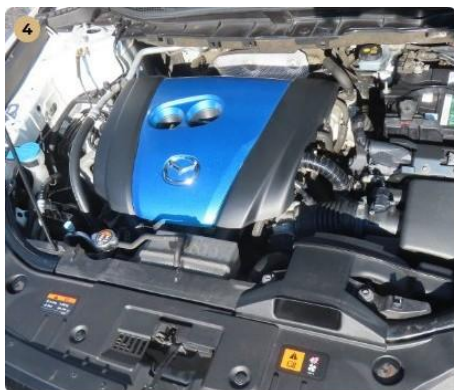
Motor

Motortérben olajfolyás nem látható.

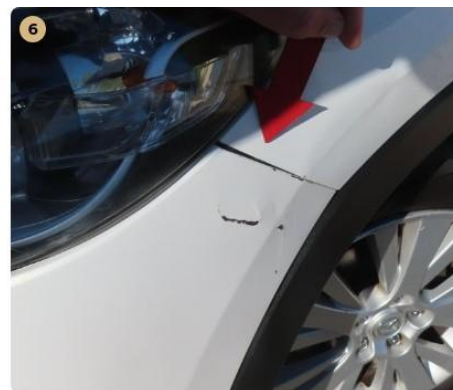
Külső karosszéria elemek

Hátsó kipufogó dob új. Bal első sárvédő horpadt, Első vészfékhorzsolts.

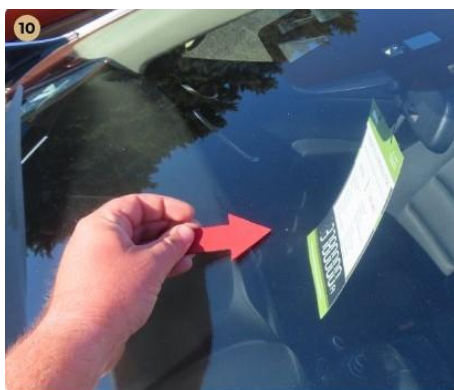
Szélvédők, üvegek

| Szélvédők, üvegek: | Lásd megjegyzések. Az első szélvédő nem volt cserélve. Az első szélvédő gyári. Az oldalsó üvegek gyáriak. Első szélvédőn pár kavics sérülés van. |

Az első szélvédőn látható sérülés van.
