## Audi A1 63 kW

| <b>Alvázszám:</b> | <b>WAUZZZ8XXBB046488</b> | <b>Gyártási év:</b> | <b>2011. 05.</b> |

## MÉRÉSI EREDMÉNYEK

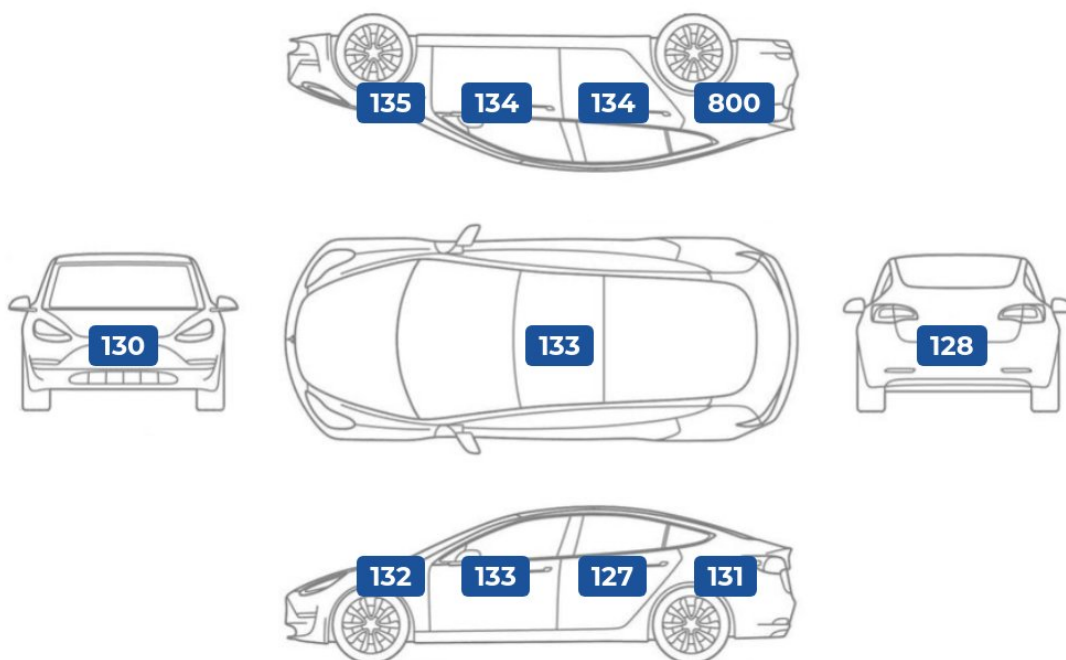
### Karosszéria festékvastagság (mikrométerben)

**Szakvélemény:** Az autón újrafényezett elemek találhatók. A festékvastagság alapján a sérült elemek javítását vélhetően gitteléssel végezték. A fényezett karosszéria elem felülete szép egyenletes, nem látható rajta festék megfolyás. A műanyag karosszéria elemeken repedés, javítás nyomai nem láthatók. Nem található fóliázás az autón. Találtam rajta fényezett elemet. A mérési eredmények értelmezéséhez fontos tudni, hogy 150 mikronig a festékvastagság általában eredeti fényezésre utal, de bizonyos típusoknál a magasabb, de egységes értékek is ebbe a kategóriába tartoznak.

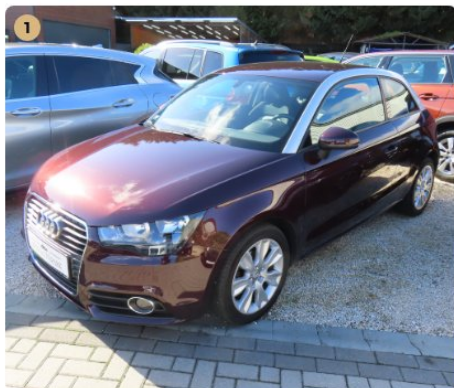
- ✓ **Külső karosszéria elemek**  
A karosszéria elemek közötti hézagok megfelelőek.

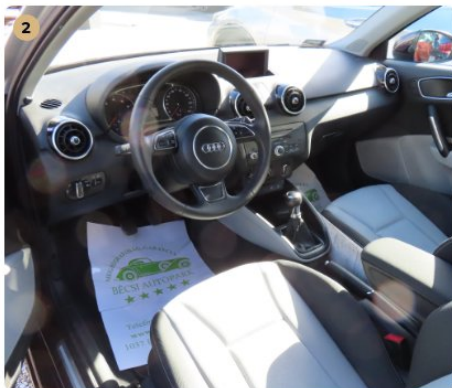
- ✓ **Kárpitozás és belső burkolatok**  
Műszerfal normál állapotú.

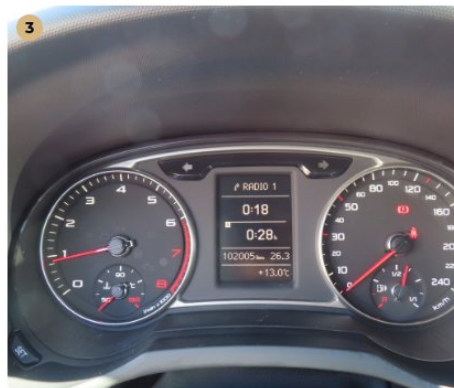
- ✓ **Hibakód kiolvasása**  
Számítógépes kiolvasás során nem találtam hibát.

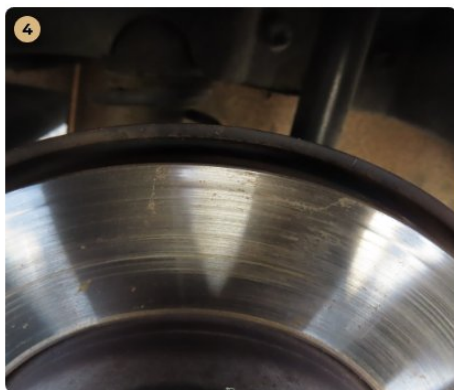
- ✓ **Fékrendszer**  
A féktárcsa megfelelő állapotban van.

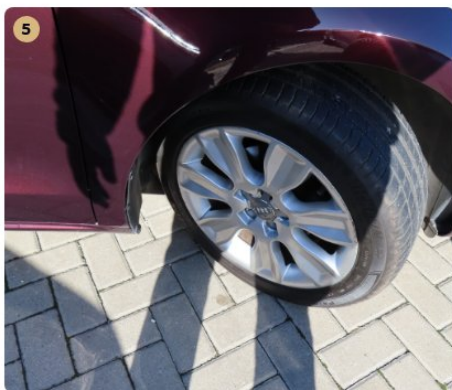
| <b>Felnik:</b> | Lásd megjegyzések. Könnyűfém felni gyári. Könnyűfém felnin patkázás nyomai láthatóak. |

- ⚠ **Felnik**  
Könnyűfém felnin patkázás nyomai láthatóak.

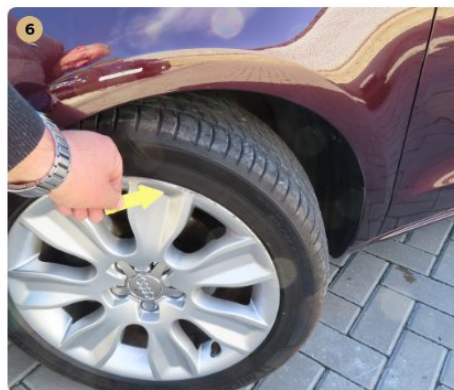
- ⚠ **Felnik**  
Könnyűfém felnin patkázás nyomai láthatóak.

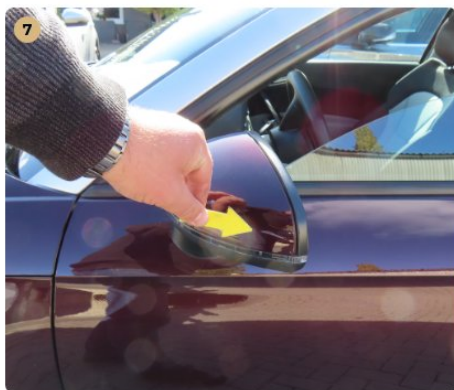
| <b>Külső karosszéria elemek:</b> | Lásd megjegyzések. A festékmérés során eltérő értékeket találtam. Az autó használatából eredő apró kavicsfelverődések, hajszál karcok láthatóak. A látható karcok polírozással korrigálhatóak. Karosszéria elem védő fólia az autón nem található. |

- ⚠ **Külső karosszéria elemek**  
Az autó használatából eredő apró kavicsfelverődések, hajszál karcok láthatóak.

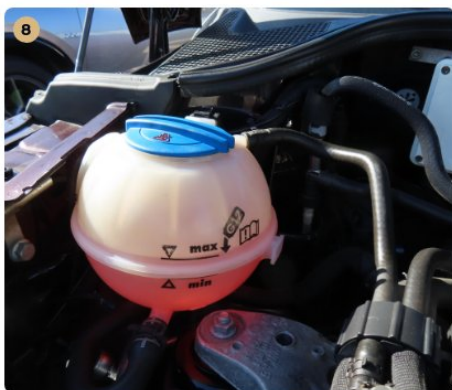
- ✓ **Motor**  
A hűtőfolyadék színe megfelelő.

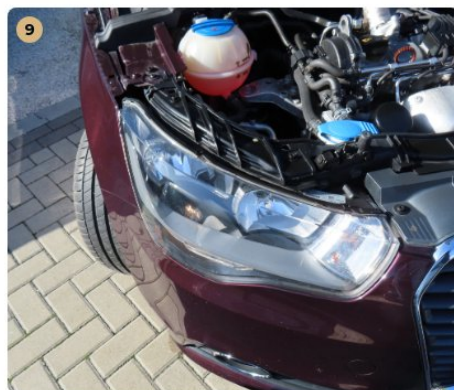
- ✓ **Világítás**  
Az első fényszórók nincsenek bemattulva.
