## BMW 520 520d (Automata) 140 kW

| <b>Alvázsám:</b> | <b>WBAJC31070G923253</b> | <b>Gyártási év:</b> | <b>2017. 08.</b> |

# ÁLLAPOTFELMÉRÉS ÖSSZEFOGLALÁSA

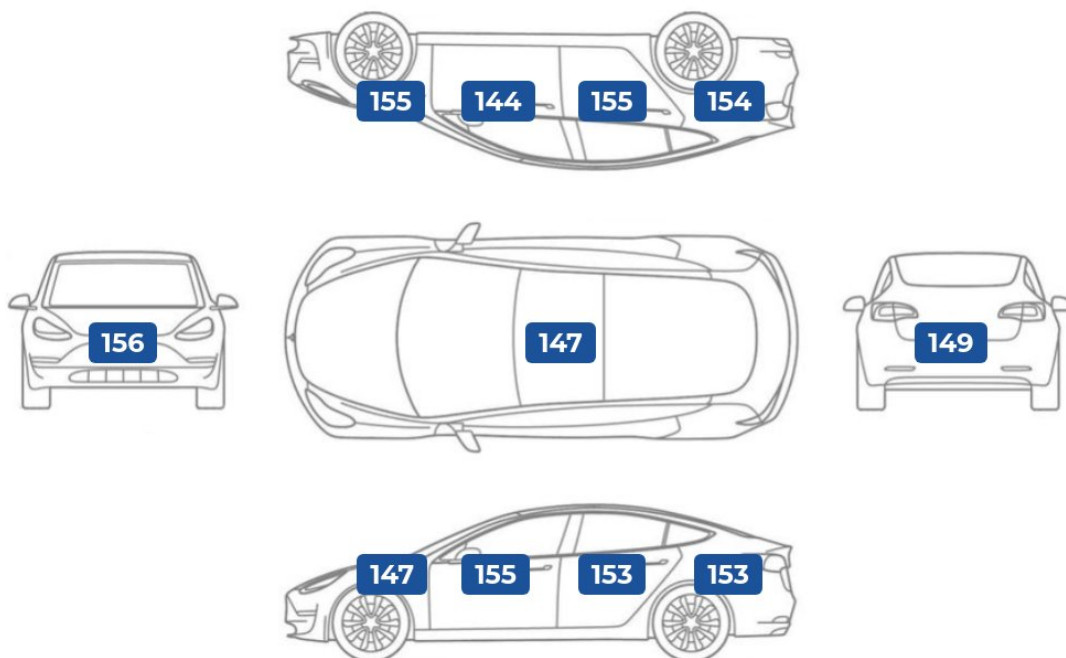
**Szakvélemény:** Az autó karosszériaelemeinek festékvastagság-értékei a gyári kategóriába esnek. A műanyag karosszéria elemeken repedés, javítás nyomai nem láthatók. Nem található fóliázás az autón. Körbe gyári értékeket találtam. A mérési eredmények értelmezéséhez fontos tudni, hogy 150 mikronig a festékvastagság általában eredeti fényezésre utal, de bizonyos típusoknál a magasabb, de egységes értékek is ebbe a kategóriába tartoznak.

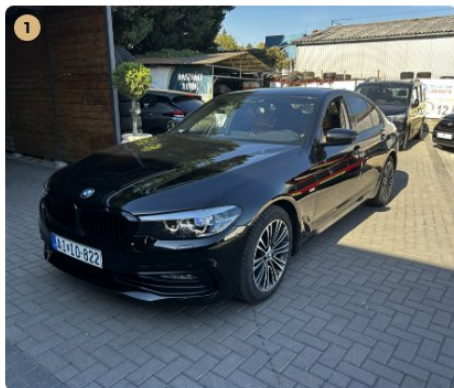
**1 Külső karosszéria elemek**  
A karosszéria elemek közötti hézagok megfelelőek.

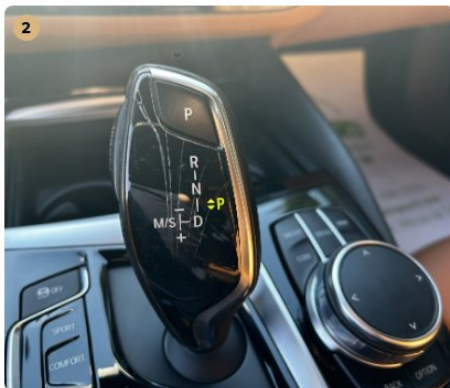
| <b>Kárpitozás és belső burkolatok:</b> | Korának megfelelő állapotban van.. Ajtó behúzó fogókák kopottak. A váltó gomb kopott. Műszerfal normál állapotú. Tetőkárpit normál állapotú. |

**2 Kárpitozás és belső burkolatok**  
A váltó gomb kopott.

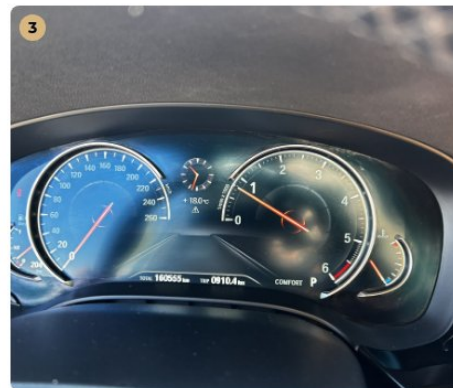
**3 Elektromos berendezések**  
Műszerfalfények megfelelően működnek.

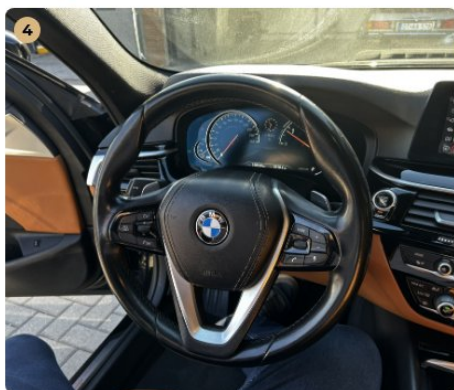
**4 Kárpitozás és belső burkolatok**  
A kormánykerék gyári állapotú.

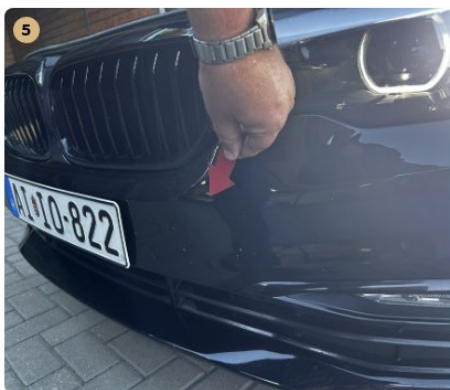
**5 Külső karosszéria elemek**  
Az autó használatából eredő apró kavicsfelverődések, hajszál karcok láthatóak.

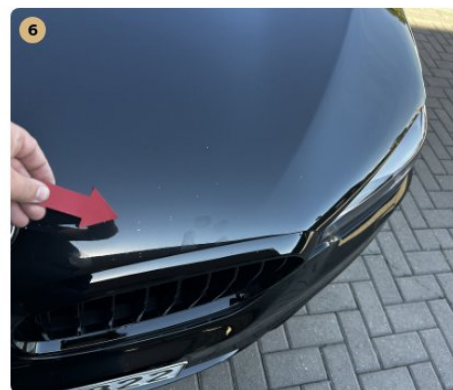
**6 Külső karosszéria elemek**  
Az autó használatából eredő apró kavicsfelverődések, hajszál karcok láthatóak.

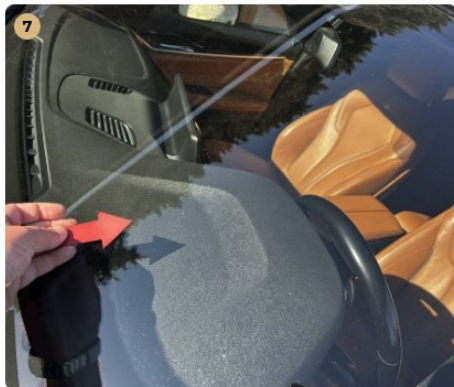
| <b>Szélvédők, üvegek:</b> | Az elvárásoknak megfelelő állapotban van.. Az oldalsó üvegek gyáriak. A hátsó szélvédő gyári. Első szélvédőn apró kavics sérülések vannak. |

**7 Szélvédők, üvegek**  
Az első szélvédőn látható sérülés van.

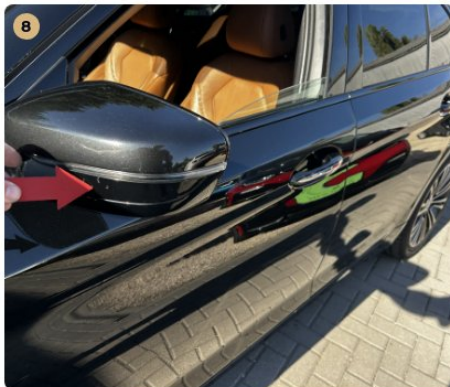
**8 Külső karosszéria elemek**  
Az autó használatából eredő apró kavicsfelverődések, hajszál karcok láthatóak.

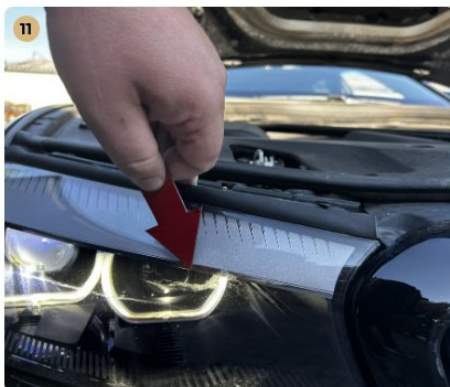
| <b>Világítás:</b> | Lásd megjegyzések. Jobb első fényszórón horzsolás van. |

**11 Világítás**  
Jobb első fényszórón horzsolás van.
