## BMW X5 X5 xDrive40d (Automata) 230 kW

| <b>Évjárat</b><br>2017. 09. | <b>Teljesítmény</b><br>230 kW (313LE) | <b>Kilométeróra állás</b><br>251 500 km | <b>Üzemanyag</b><br>Dízel | <b>Sebességváltó</b><br>Tiptronic |

## MÉRÉSI EREDMÉNYEK

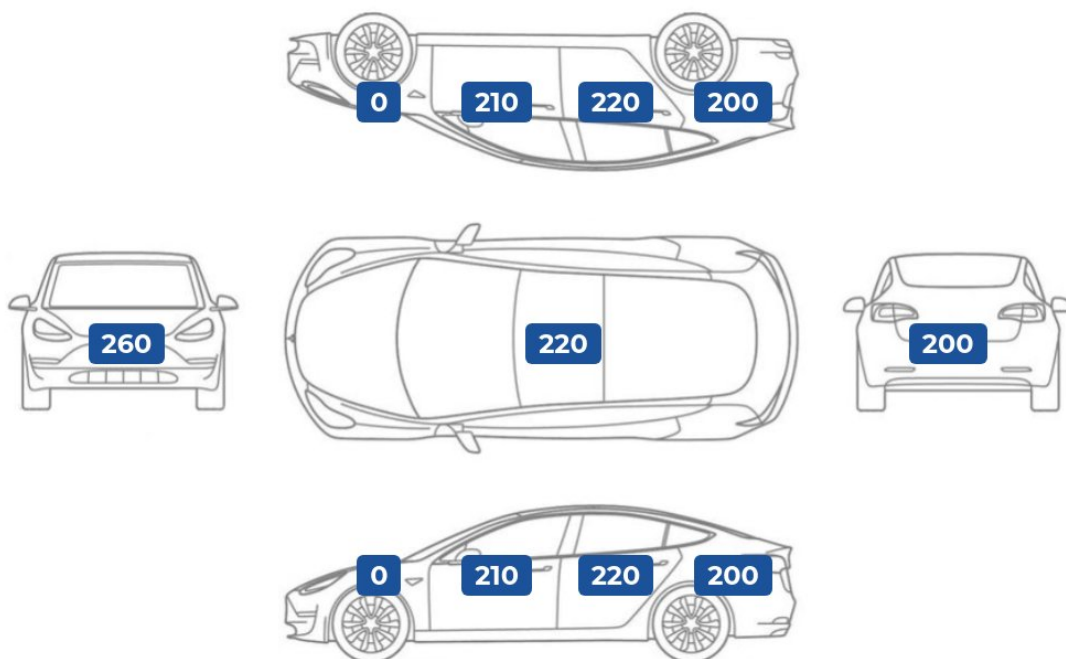
### Karosszéria festékvastagság (mikrométerben)

**Szakvélemény:** Az autó karosszériaelemeinek festékvastagság-értékei a gyári kategóriába esnek. A műanyag karosszéria elemeken repedés, javítás nyomai nem láthatók. A mért értékek a gyári értékekhez képest azért magasabbak, mert védő fólia található a gépkocsin. Körbe gyári értékeket találtam. A járművön utólagos fóliázás látható, mely alap színe matt, néhány helyen már láthatók rajta hibák, karcok. A mérési eredmények értelmezéséhez fontos tudni, hogy 150 mikronig a festékvastagság általában eredeti fényezésre utal, de bizonyos típusoknál a magasabb, de egységes értékek is ebbe a kategóriába tartoznak.

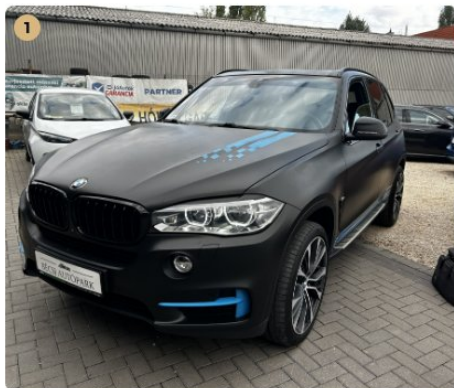
**✓ Külső karosszéria elemek**  
A karosszéria elemek közötti hézagok megfelelőek.

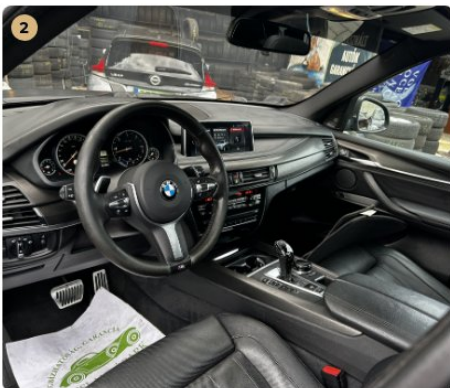
**✓ Kárpitozás és belső burkolatok**  
Műszerfal normál állapotú.

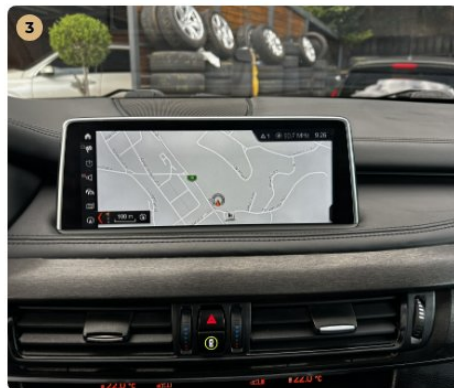
**✓ Elektromos berendezések**  
Műszerfalfények megfelelően működnek.

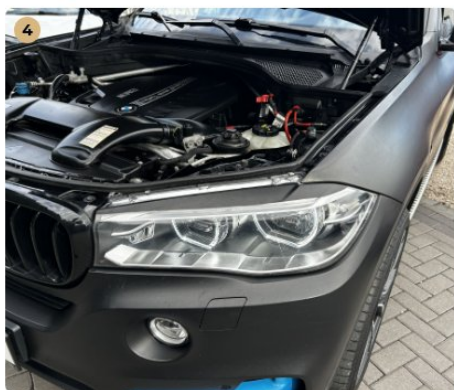
**✓ Világítás**  
Az első fényszórók nincsenek bemattulva.

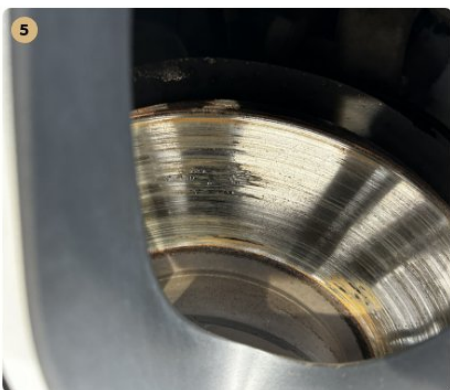
**✓ Fékrendszer**  
A féktárcsa megfelelő állapotban van.

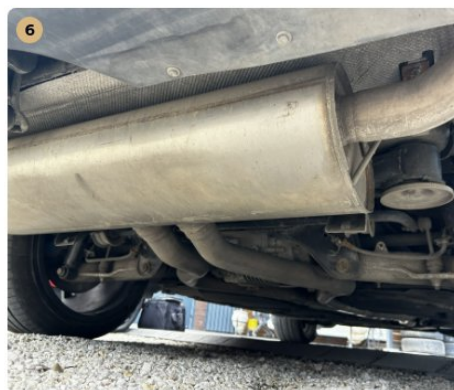
**✓ Motor**  
A kipufogórendszer és a dobok állapota megfelelő.

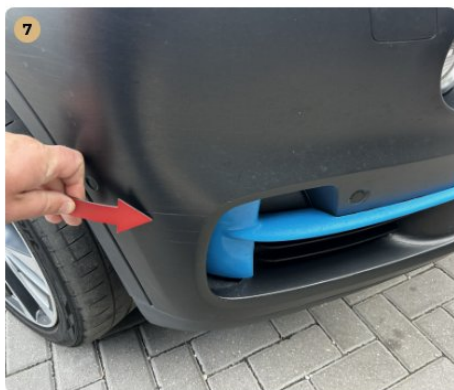
**! Külső karosszéria elemek**

| <b>Külső karosszéria elemek:</b> | Lásd megjegyzések. Karosszéria elem védő fólia az autón található. A karosszéria elemek közötti hézagok megfelelőek. Az autó használatából eredő apró kavicsfelverődések, hajszál karcok láthatóak. |

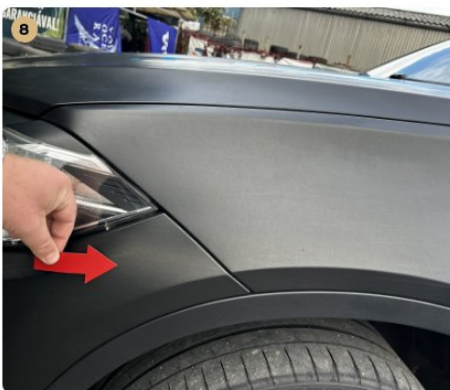
**! Külső karosszéria elemek**  
Az autó használatából eredő apró kavicsfelverődések, hajsza karcok láthatóak.

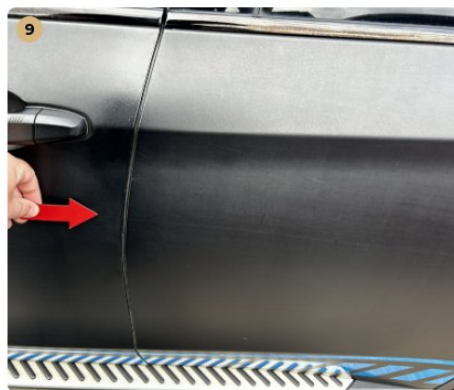
**! Külső karosszéria elemek**  
Az autó használatából eredő apró kavicsfelverődések, hajsza karcok láthatóak.

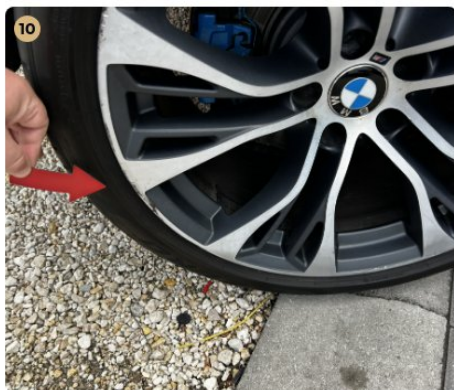
| <b>Felnik:</b> | Lásd megjegyzések. Könnyűfém felni gyári. Könnyűfém felnin patkázás nyomai láthatóak. |

**! Felnik**  
Könnyűfém felnin patkázás nyomai láthatóak.

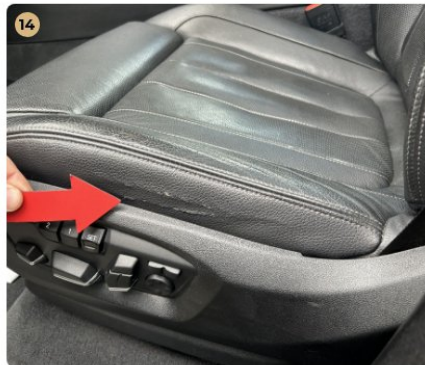
⚠ Kárpitozás és belső burkolatok

| <b>Kárpitozás és belső burkolatok:</b> | Korának megfelelő állapotban van.. Vezető ülés széle ki van repedve. Az autó utastere normál, korának megfelelő. Műszerfal normál állapotú. Tetőkárpit normál állapotú. |
