## Kia Picanto Picanto 1.25 MPI LX 62 kW

| Alvázsám: | KNAB2512AJT098052 | Gyártási év: | 2018. 04. |

# 360 PONTOS ÁTVIZSGÁLÁS EREDMÉNYE

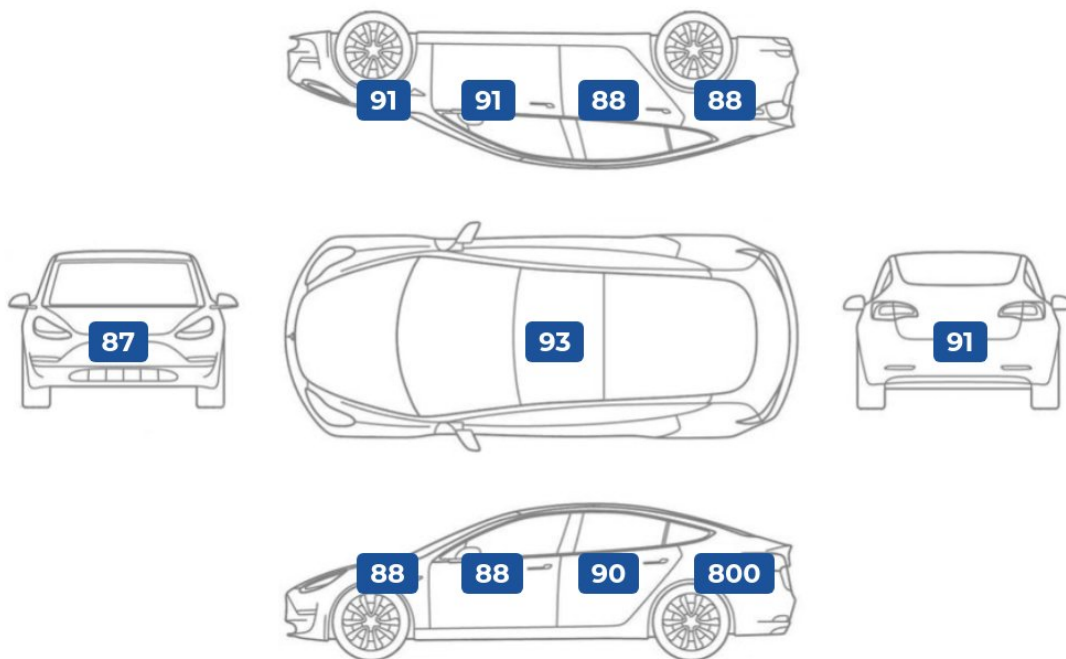
**Szakvélemény:** A festékvastagság mérés során az elemek jelentős részénél gyári értékeket, de néhány elem esetén azoknál magasabb értékeket mértem. A festékvastagság eltérése a gyári értéktől arra utal, hogy az elemen vélhetően olyan sérülés, horpadás történt, amit szakszerűen javítottak. A fényezett elemek esetében szabad szemmel nem látható az eltérés, szakszerű javítás történt. A műanyag karosszéria elemeken repedés, javítás nyomai nem láthatók. Nem található fóliázás az autón. Találtam rajta fényezett elemet. A mérési eredmények értelmezéséhez fontos tudni, hogy 150 mikronig a festékvastagság általában eredeti fényezésre utal, de bizonyos típusoknál a magasabb, de egységes értékek is ebbe a kategóriába tartoznak.

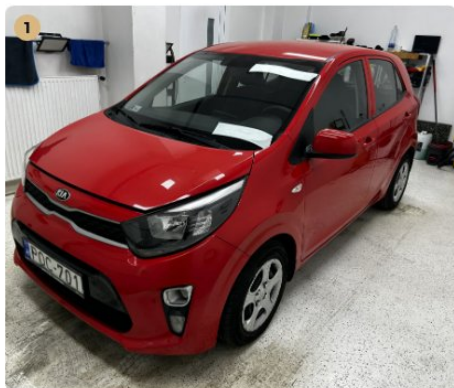
- ✓ **Külső karosszéria elemek**  
A karosszéria elemek közötti hézagok megfelelőek.

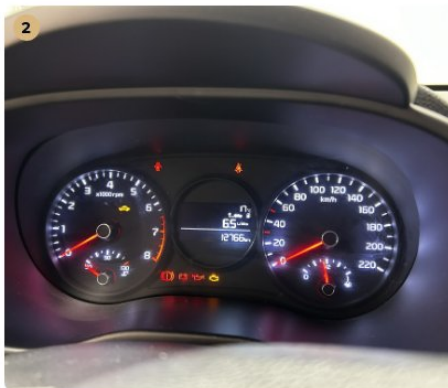
- ✓ **Hibakód kiolvasása**  
Számítógépes kiolvasás során nem találtam hibát.

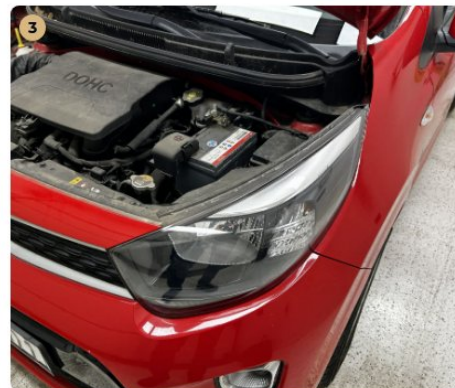
- ✓ **Világítás**  
Az első fényszórók nincsenek bemattulva.

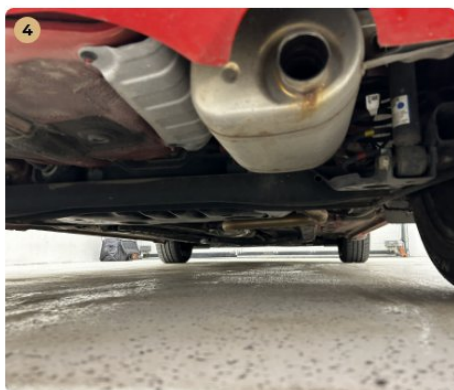
- ✓ **Motor**  
A kipufogórendszer és a dobok állapota megfelelő.

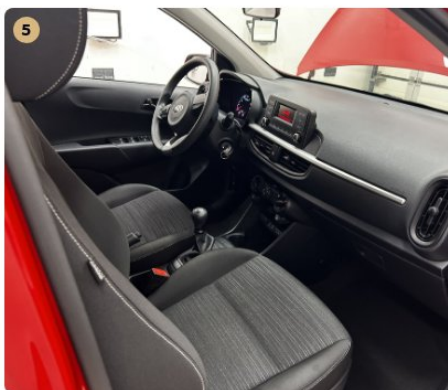
- ✓ **Kárpitozás és belső burkolatok**  
Műszerfal normál állapotú.

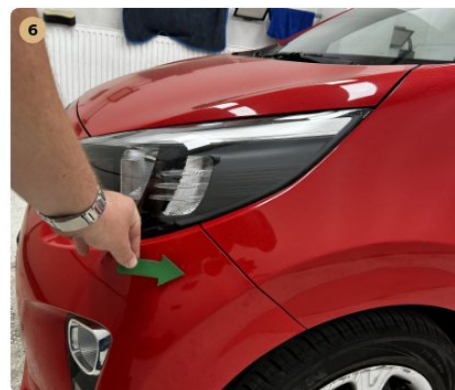
- ⚠ **Külső karosszéria elemek**  
Az autó használatából eredő apró kavicsfelverődések, hajsza karcok láthatóak.

Megjegyzés: a fém alkatrészek fényezésén „fémig áthatolt” esztétikai sérülések javítása a későbbi korrodálódás elkerülése érdekében javasolt. Egyszerű kavicsfelferődések javítása újrafényezés helyett festék boltban kapható ecsetelővel javasolt

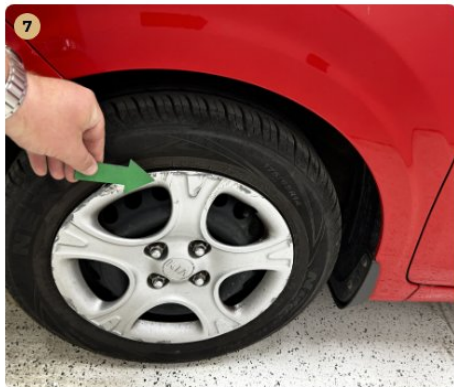
- ⚠ **Felnik**  
Disztárcsa karcos.

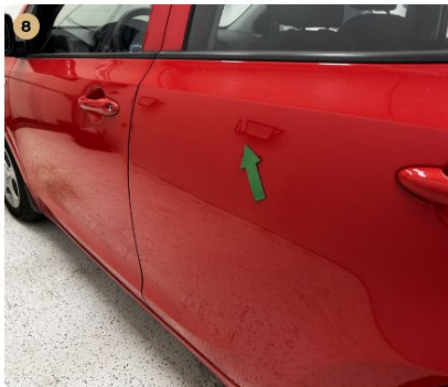
- ⚠ **Külső karosszéria elemek**  
Az autó használatából eredő apró kavicsfelverődések, hajsza karcok láthatóak.

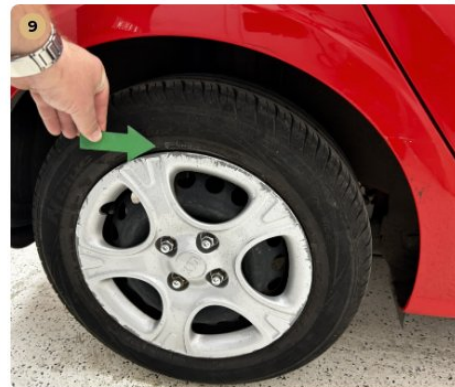
- ⚠ **Felnik**  
Disztárcsa karcos.

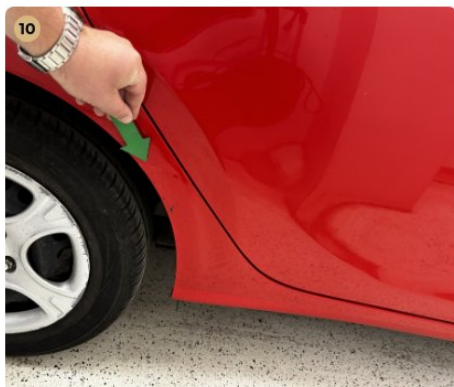
- ⚠ **Külső karosszéria elemek**  
Az autó használatából eredő apró kavicsfelverődések, hajsza karcok láthatóak.
