# AADO128 FORGALMI RENDSZÁMÚ JÁRMŰ ADATAI

Kérelem-azonosító:  
JSZP/AADO128/160892575/31082026/A

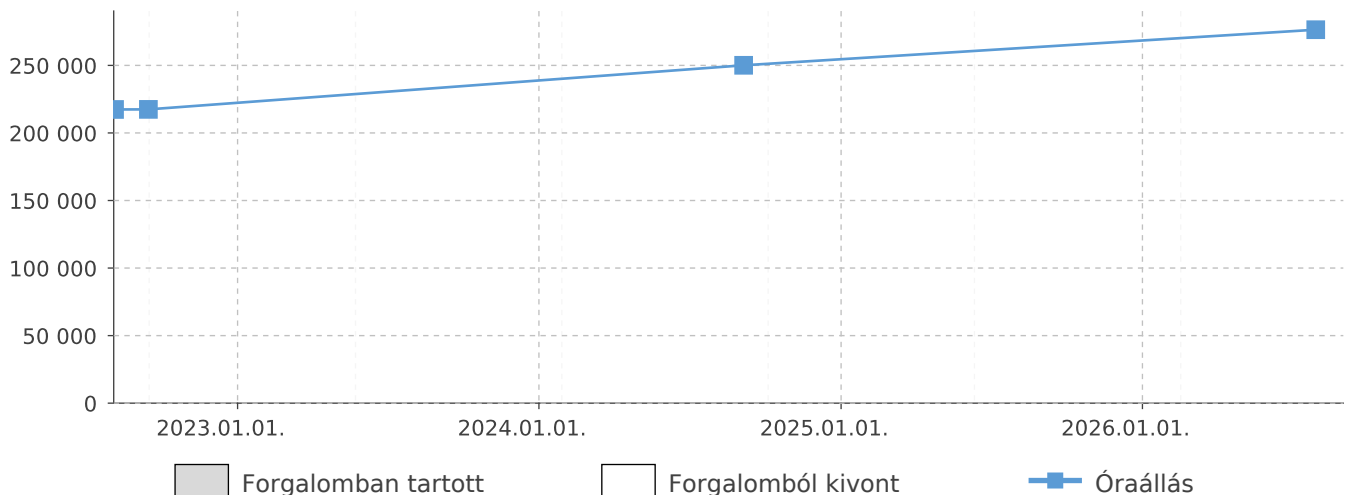
##### FUTÁSTELJESÍTMÉNY DIAGRAM

| Rögzítés dátuma | Óraállás |
| 2022.08.05. | 217 385 |
| 2022.09.15. | 217 444 |
| 2024.09.05. | 250 071 |

Az óraállások csak a magyarországi nyilvántartásokban szereplő adatokat tartalmazzák.
