MŰSZAKI ÁLLAPOTLAP

2026 - 100360915

Ford Mondeo 110 kW

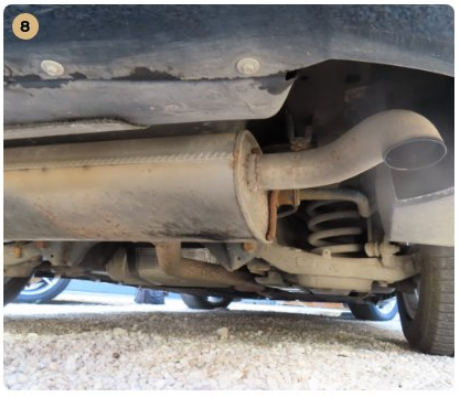
Elektromos berendezések
Műszerfalfények megfelelően működnek.

Motor
A hűtőfolyadék szintje megfelelő.

Fékrendszer
A féktárcsa megfelelő állapotban van.

Gumiabroncsok
A gumi oldalfalán, szálszakadás jele (dudor) nem található.

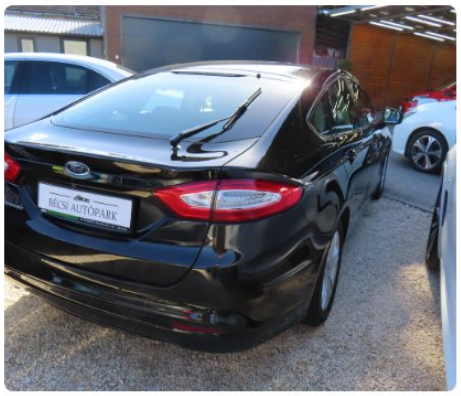
Utascella és gyűrődő zónák
A küszöbökön javításra utaló nyomok nem észlelhetők.

Motor
A kipufogórendszer és a dobok állapota megfelelő.

Külső karosszéria elemek
Az autó használatából eredő apró kavicsfelverődések, hajszál karcok láthatóak.

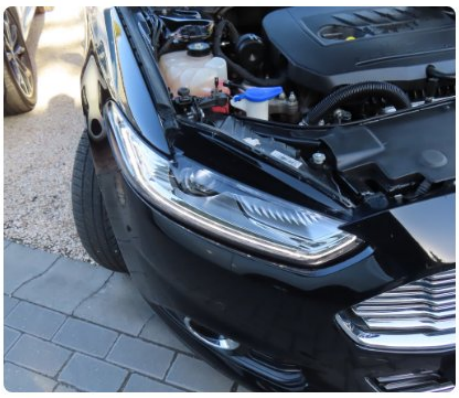
Külső karosszéria elemek
Az autó használatából eredő apró kavicsfelverődések, hajszál karcok láthatóak.
