SPX278 FORGALMI RENDSZÁMÚ JÁRMŰ ADATAI

Kérelem-azonosító:
JSZP/SPX278/166117140/09112026/A

MŰSZAKI VIZSGÁLAT, 2026.02.27.

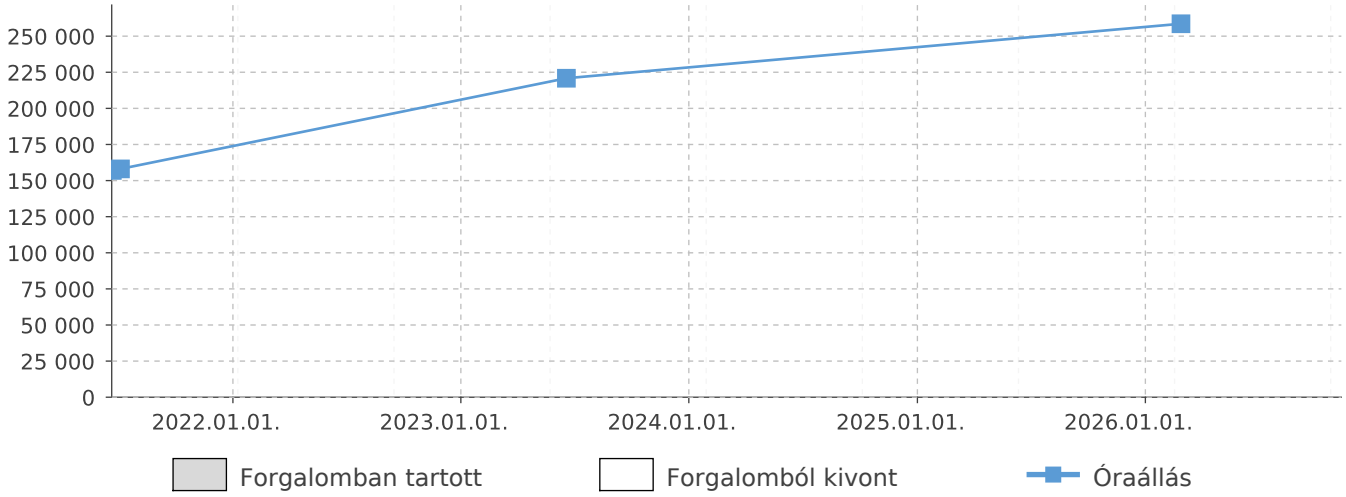
FUTÁSTELJESÍTMÉNY DIAGRAM

Rögzítés dátuma	Óraállás
2021.06.22.	**157 037**
2021.07.05.	**158 083**
2023.06.19.	**220 873**
2026.02.27.	**258 582**
