MŰSZAKI ÁLLAPOTLAP

2026 - 100367189

BMW 220 kW

Alvázszám:	**WBA31GH0507S83975**	Gyártási év:	**2025. 03.**
Első forgalomba helyezés:	**-**	Műszaki érvényesség:	**-**
Szín:	**Fehér**	Gyári kulcsok:	**2 db**

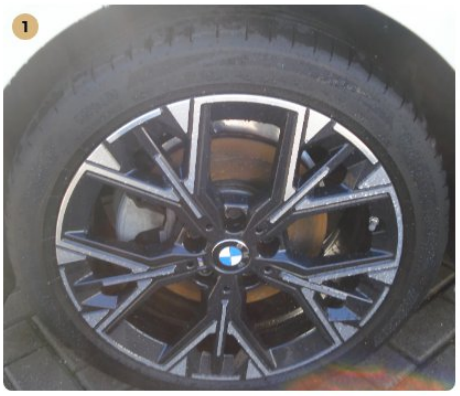
Fékrendszer
Féktárcsán állásból adódóan felületi korrózió látható, ami rövid használat után lekopik.

Motor
A kipufogórendszer és a dobok állapota megfelelő.

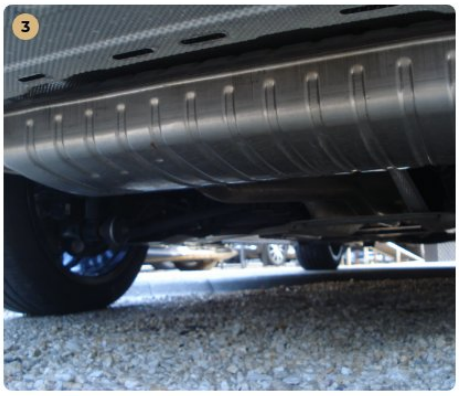
Futómű
A futóművön rozsdásodás / korrózió nem látható.

Felnik
Könnyűfém felnin patkázás nyomai nem láthatóak.

Kárpitozás és belső burkolatok
Műszerfal újszerű állapotú.

Elektromos berendezések
prémium hangrendszer

Külső karosszéria elemek
A karosszéria elemek közötti hézagok megfelelőek.
