# MŰSZAKI ÁLLAPOTLAP

2026 - 100357856

## Cupra Leon Leon ST 1.4 TSI pHEV DSG 110 kW

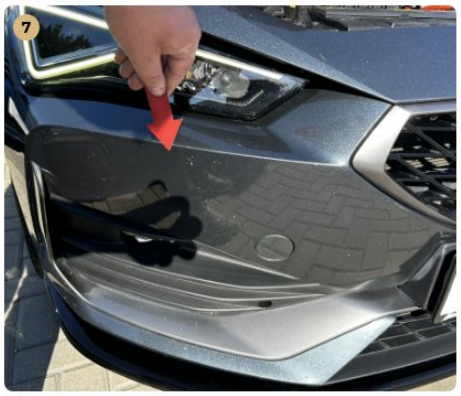
**Fékrendszer**
Féktárcsán állásból adódóan felületi korrózió látható, ami rövid használat után lekopik.

**Külső karosszéria elemek**
Az autó használatából eredő apró kavicsfelverődések, hajszál karcok láthatóak.

**Külső karosszéria elemek**
Splitter repedt.

**Szélvédők, üvegek**
Az első szélvédőn látható sérülés van. Apró kavics sérülések.

**Felnik**
Könnyűfém felnin patkázás nyomai láthatóak.

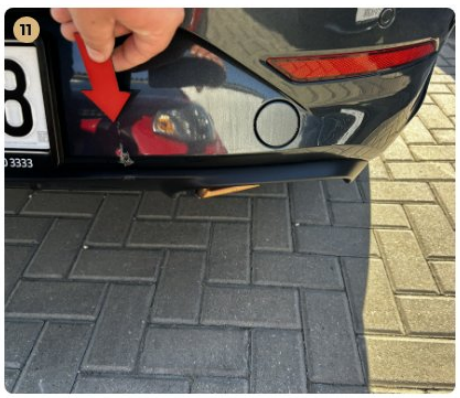
**Külső karosszéria elemek**
Az autó használatából eredő apró kavicsfelverődések, hajszál karcok láthatóak.

**Felnik**
Könnyűfém felnin patkázás nyomai láthatóak.
