MŰSZAKI ÁLLAPOTLAP

2026 - 100363235

Skoda Kodiaq 110 kW

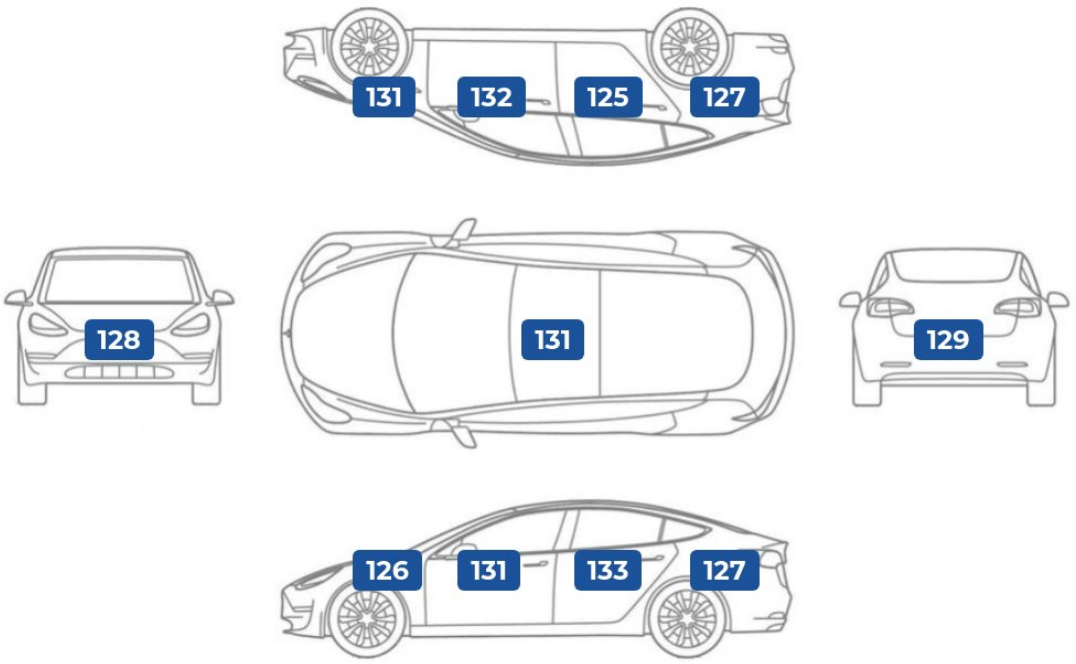
Karosszéria festékvastagság (mikrométerben)

Szakvélemény: A mért értékek alapján az autó fényezése meglátásom szerint eredeti. A műanyag karosszéria elemeken repedés, javítás nyomai nem láthatók. Nem található fóliázás az autón. A mérési eredmények értelmezéséhez fontos tudni, hogy 150 mikronig a festékvastagság általában eredeti fényezésre utal, de bizonyos típusoknál a magasabb, de egységes értékek is ebbe a kategóriába tartoznak.
