MŰSZAKI ÁLLAPOTLAP

2026 - 100364788

Renault Espace 118 kW

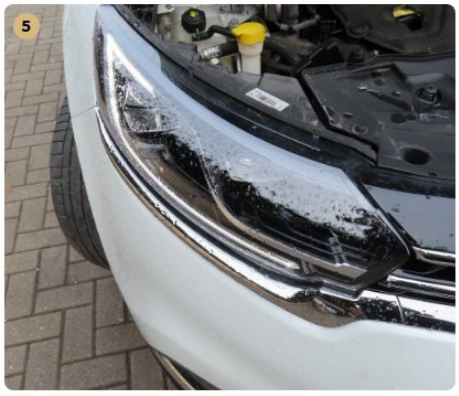
Külső karosszéria elemek
A karosszéria elemek közötti hézagok megfelelőek.
