## Mercedes-Benz C 200 C 200 T d 1.6 9G-TRONIC 118 kW

Évjárat 2019. 03.	Teljesítmény 118 kW (158LE)	Kilométeróra állás 125 000 km	Üzemanyag Dízel	Sebességváltó Tiptronic
----------------------	--------------------------------	----------------------------------	--------------------	----------------------------

# 360 PONTOS ÁTVIZSGÁLÁS EREDMÉNYE

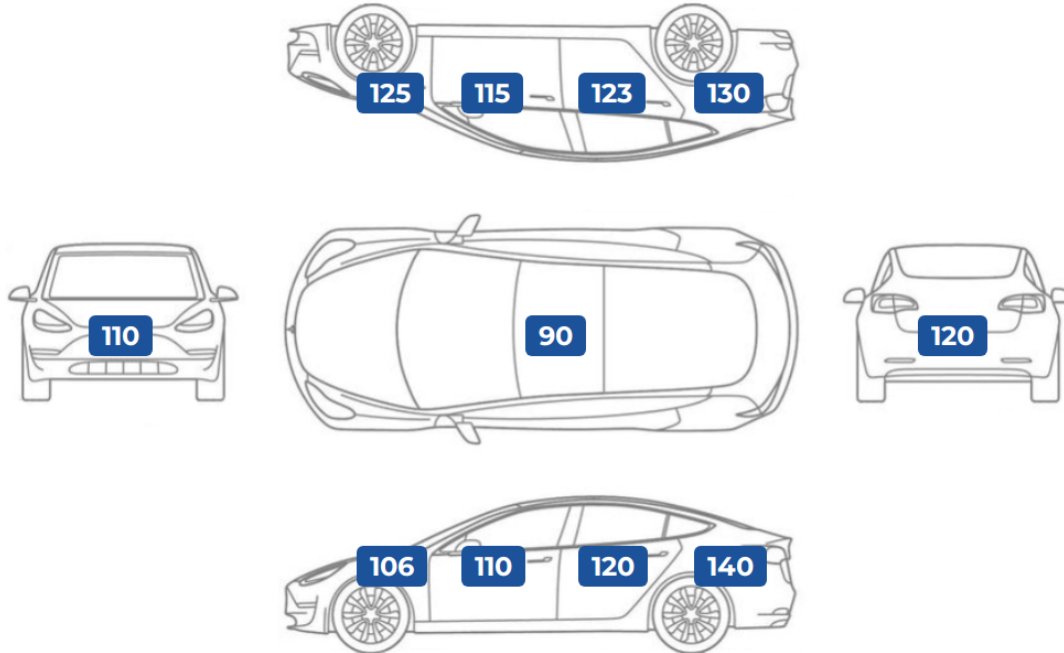
### MÉRÉSI EREDMÉNYEK Karosszéria festékvastagság (mikrométerben)

**Szakvélemény:** A gépjármű karosszériáján külső beavatkozás / újrafényezés nyomai nem láthatók. A műanyag karosszéria elemeken a hézagok megfelelők (gyáriak vagy szakszerűen javítottak). Nem található fóliázás az autón. A mérési eredmények értelmezéséhez fontos tudni, hogy 150 mikronig a festékvastagság általában eredeti fényezésre utal, de bizonyos típusoknál a magasabb, de egységes értékek is ebbe a kategóriába tartoznak.
